## 期 間 入 札 の 公 告

構 造 木造瓦葺2階建

## 現況調査報告書

# 評 価 書

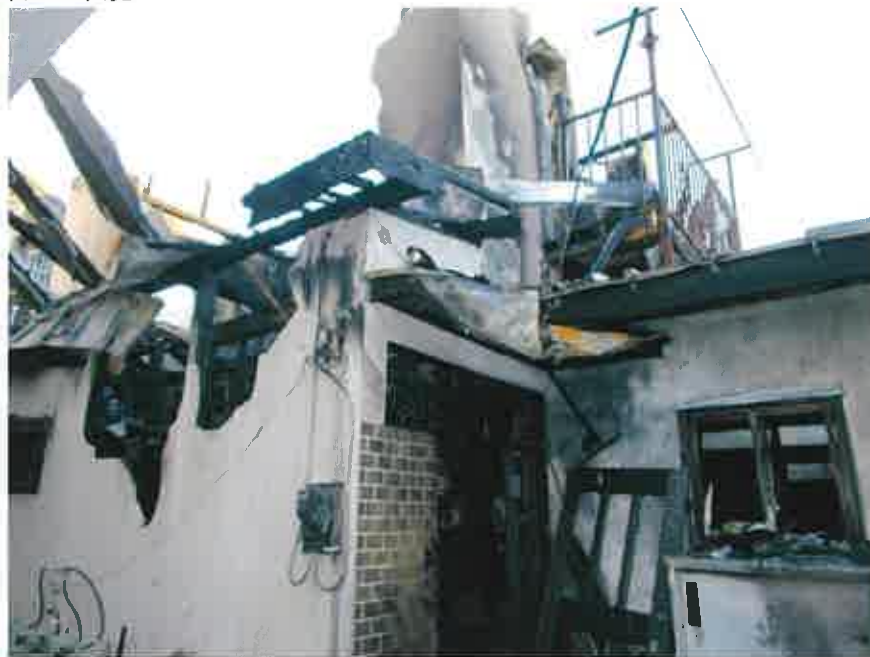
① 建物の外観

- 本建物は、令和7年1月6日に発生した火災により焼失した。火災の内容については関係人の陳述のとおり。建物1階2階とも壁，屋根，内装の殆どが焼失し，滅失登記をすべき状態と思料する。
- 本土地は共有者A及びBの相続人が共同で占有していると思料する。
- 本土地は北東側で市道に接している。(評価人の調査による)

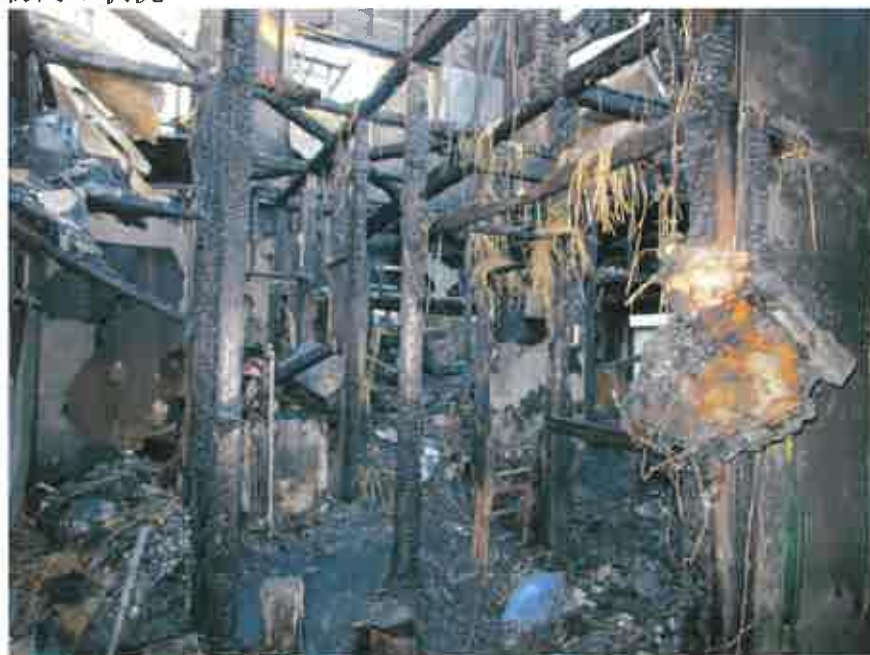
② 建物内の状況

注：物件2の建物は、令和7年1月6日発生の大規模火災により、1階未登記増築部分以外は、1階・2階ともに壁、屋根、内装等の殆どが焼失しているため、焼失前の間取を把握することは困難である。  
1階未登記増築部分は外壁、屋根は崩落していないが、建物内装・設備等は焼失している。

| 建物の利用状況 | <p>令和7年1月10日：外観・一部内部立入調査。</p> <p>1階は未登記増築部分以外の部分は、柱・屋根・外壁は殆どが焼失または崩落し、2階への立ち入りは困難であった。</p> <p>物件2の建物は全焼した状態で、焼け残り部分を本件共有者らが占有しているものと判定した。</p> |

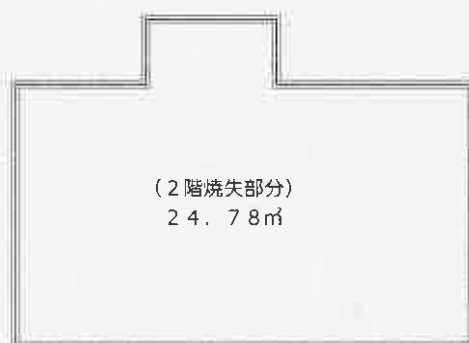
## 建物概略間取図

注：物件2の建物は、令和7年1月6日発生の火災により、1階未登記増築部分以外は、1階・2階ともに壁、屋根、内装等の殆どが焼失しているため、焼失前の間取を把握することは困難である。  
1階未登記増築部分は外壁、屋根は崩落していないが、建物内装・設備等は焼失している。
