現況調査報告書

執 行 官 の 意 見

概略間取図 物件 3

評価書

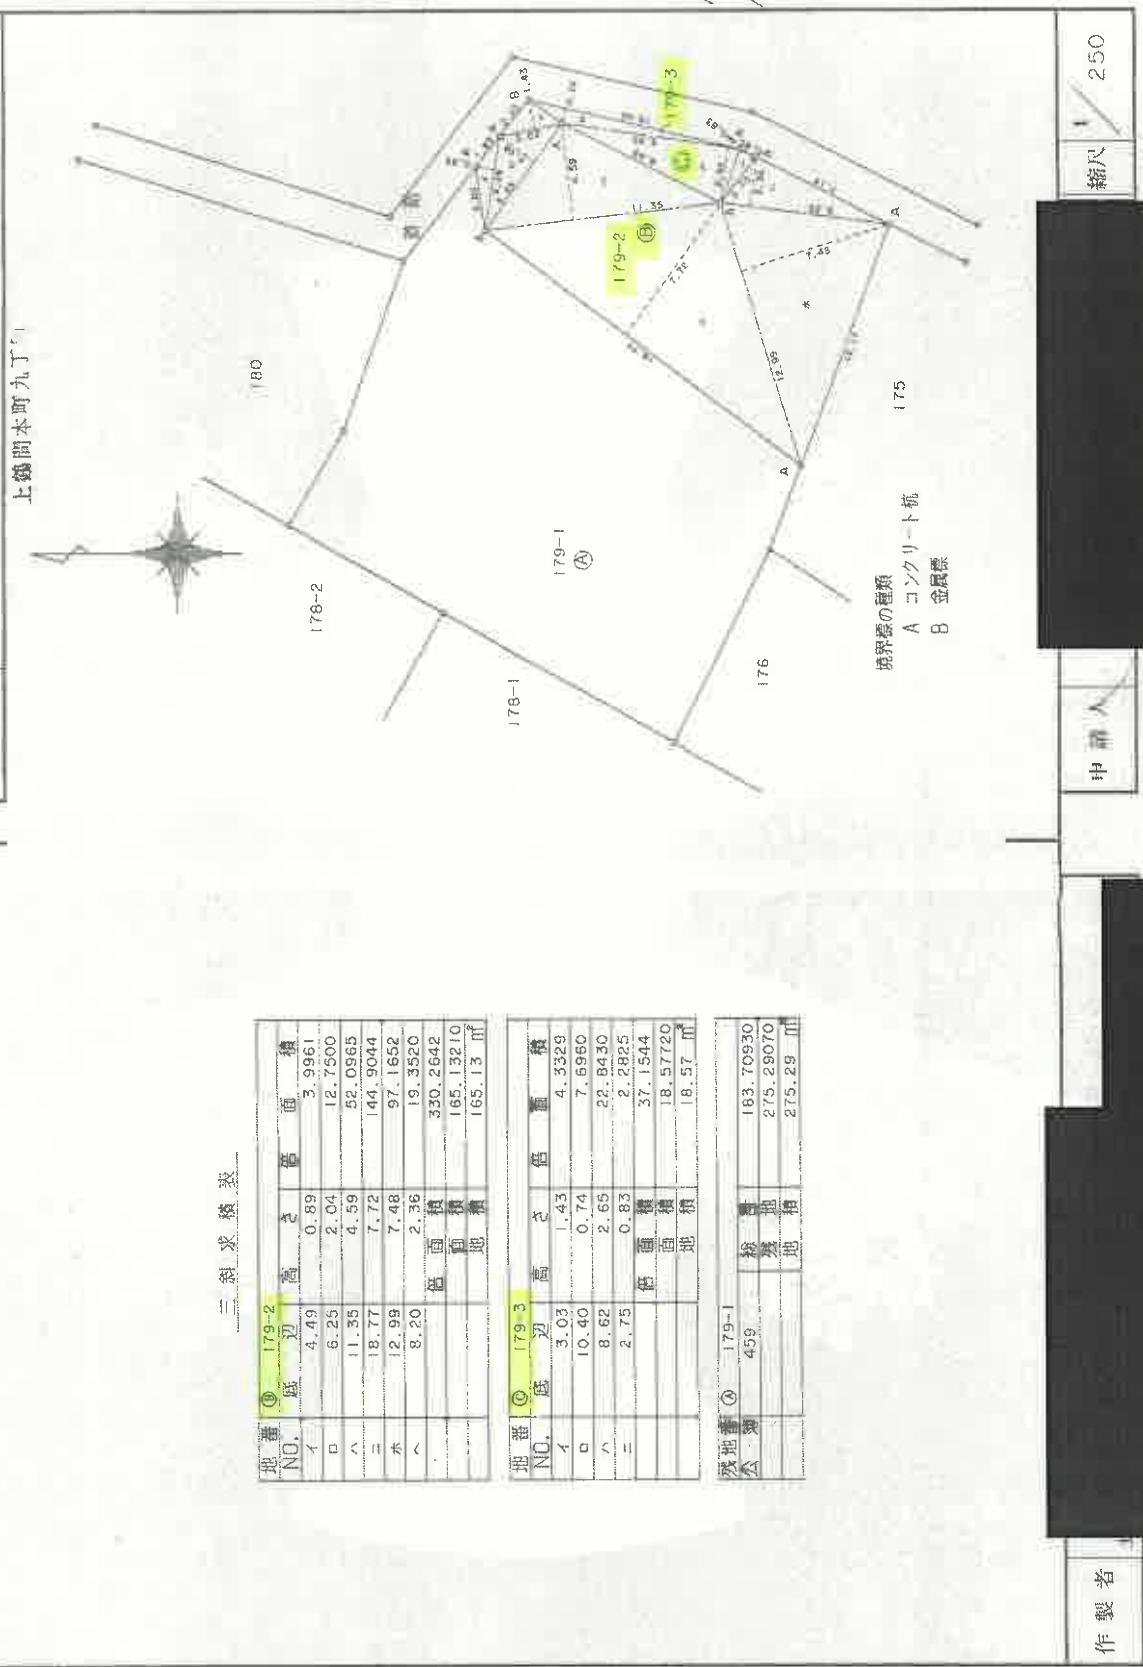
地積測量図

地番 179-2-3-1
土地の所在 相模原市上鶴間字宮下
上鶴間本町九丁目

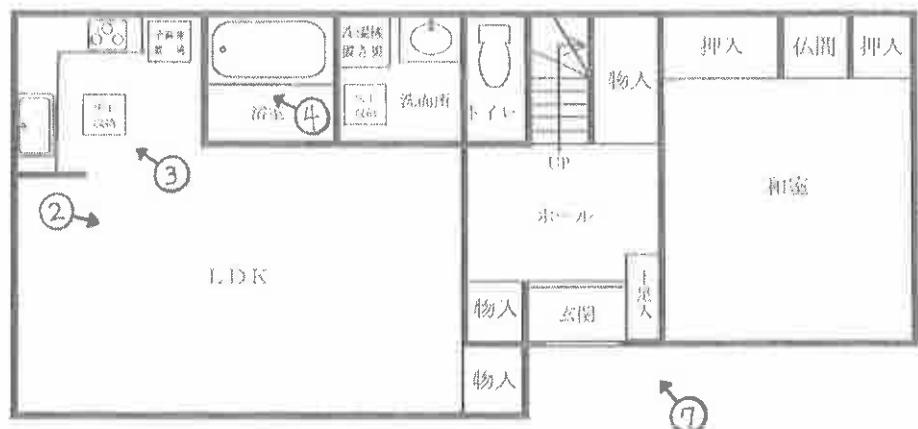
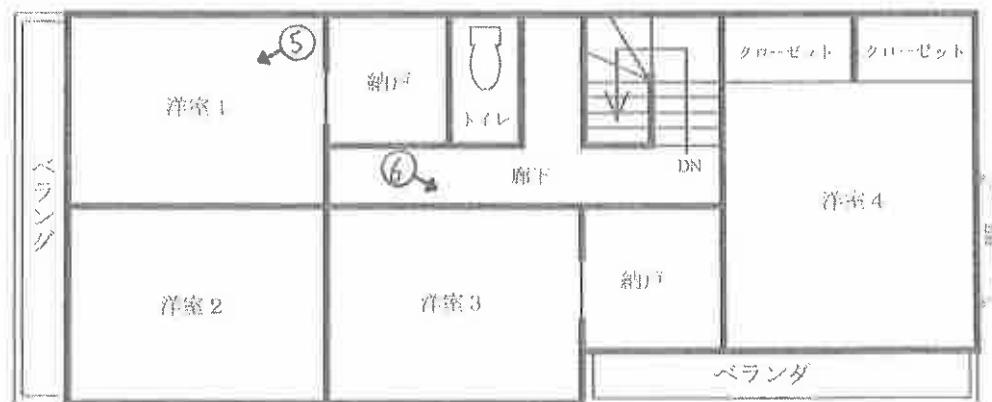
←○は写真撮影位置・方向

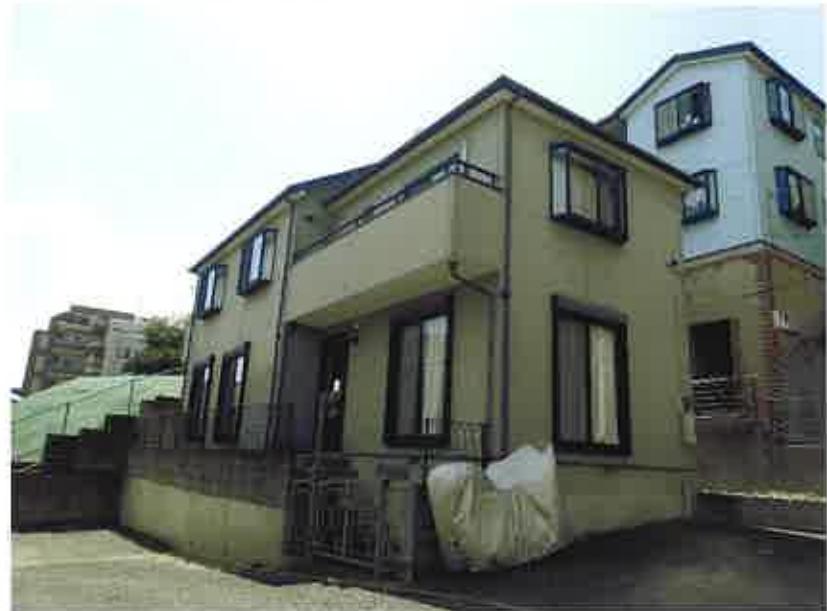
①目的物件北東側の状況

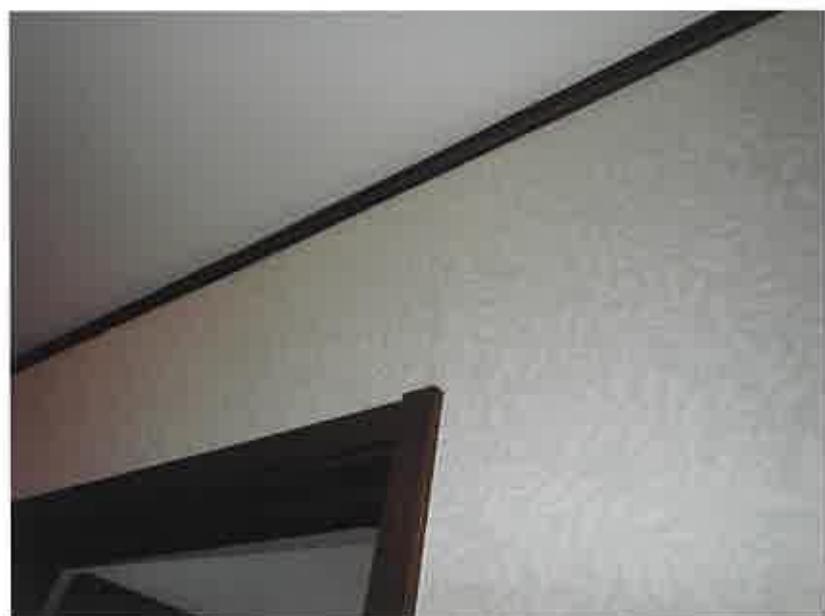
- 1 目的物件の状況は、概略間取図、写真及び関係人の陳述のとおりである。
- 2 物件3建物は、経年劣化は見られたが、使用上の特段な傷、損傷等は確認されず、使用状況は良好だったと思料する。
2階の洋室の一室の天井面にクロスの亀裂が確認された他、写真⑥、⑦のとおりひび割れが確認された。
- 3 本件建物の敷地は、評価人の調査によれば、北東側が建築基準法第42条1項1号で認定される市道に接しているほか、南東側が法定外道路に接しているとのことである。
- 4 物件2土地は物件3建物の敷地として使用されているが、物件2は不特定の者が通行に使用する部分が広いため、現況地目を「公衆用道路・一部宅地」と認めた。

⑥廊下壁面ひび割れの状況

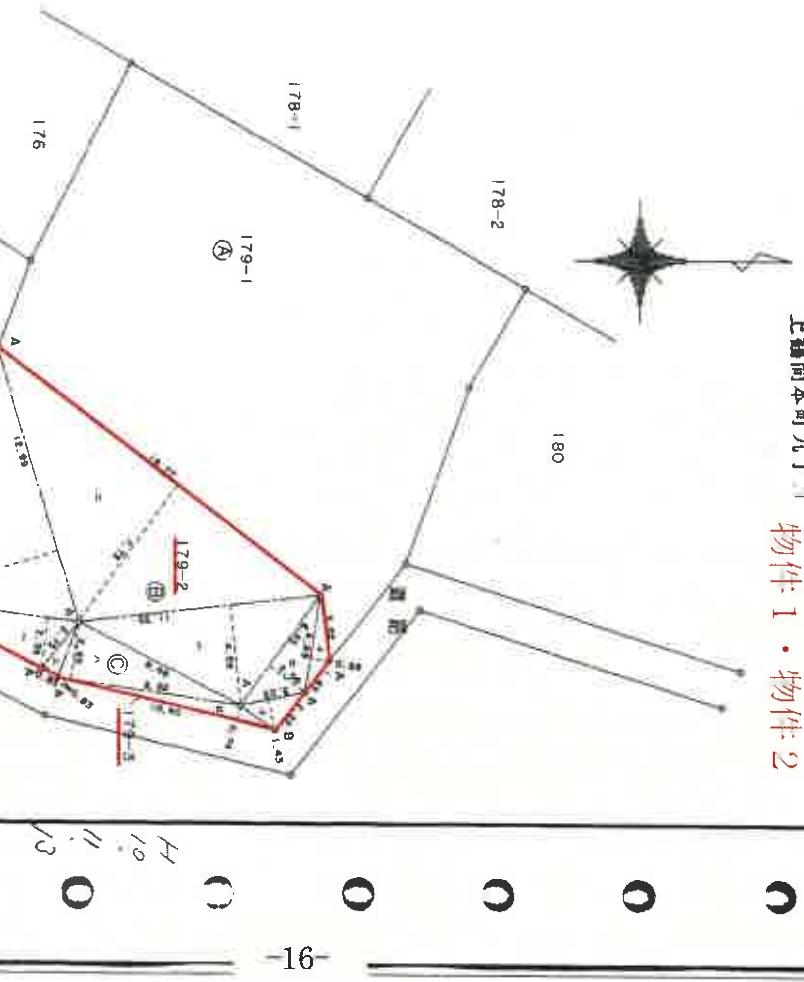
地番 179-41-118-3 地積測量図
土地の所在 相模原市上鶴間守谷
上鶴間本町九丁目 物件1・物件2

地番	面積	高さ	倍面積
イ	4.49	0.89	3.9961
ロ	6.25	2.04	12.7500
ハ	11.35	4.59	52.0965
ニ	18.77	7.72	144.9044
水	2.99	7.48	97.1652
ヘ	8.20	2.36	19.3520
			350.2642
			165.13210
			165.13 m ²

地番	面積	高さ	倍面積
イ	179-3	1.43	4.3329
ロ	3.03	0.74	7.5960
ハ	0.40	2.65	22.8430
ニ	8.52	0.83	2.2825
			37.1544
			18.5720
			18.57 m ²
