## 期 間 入 札 の 公 告

## 物 件 目 録

## 現況調査報告書

## 評 価 書

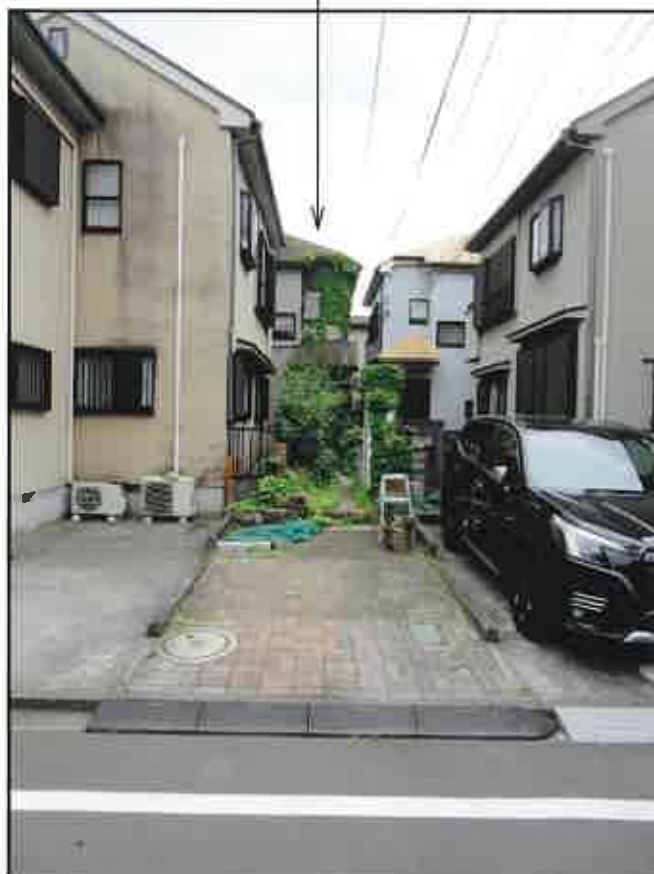
① 建物の外観

- 1 本土地・建物の状況等は、関係人の陳述、建物概略間取図及び添付写真のとおりである。
- (1) 本建物は、平成11年4月24日に新築（登記簿上）されており、経年による汚れや傷み等が認められる。
- 本建物1階の玄関周辺の壁面クロスに汚れが認められる。また階段の壁面クロス等の一部が剥がれ、汚れが認められる。
- (2) 本建物1階の和室の襖及び障子が破れている。
- (3) 本建物2階の洋室2の壁面クロスに落書きが多数認められた。
- (4) 本建物2階の洋室1の天井に収納式はしごがあり、屋根裏収納があるが、床面積に計上する高さは認められない。
- (5) 本土地北西側（道路から建物に至るアプローチ部分）に複数の簡易物置が置かれているが、いずれも土地との定着性は認められない。
- (6) 本建物1階の和室の外側（南側）に単管パイプとアクリル板で組み立てられた下屋がある。
- 2 本土地・建物の占有関係等は、2枚目記載のとおりと認めた。
- 3 評価人の調査によれば、本土地北西側に接する道は、市道である。

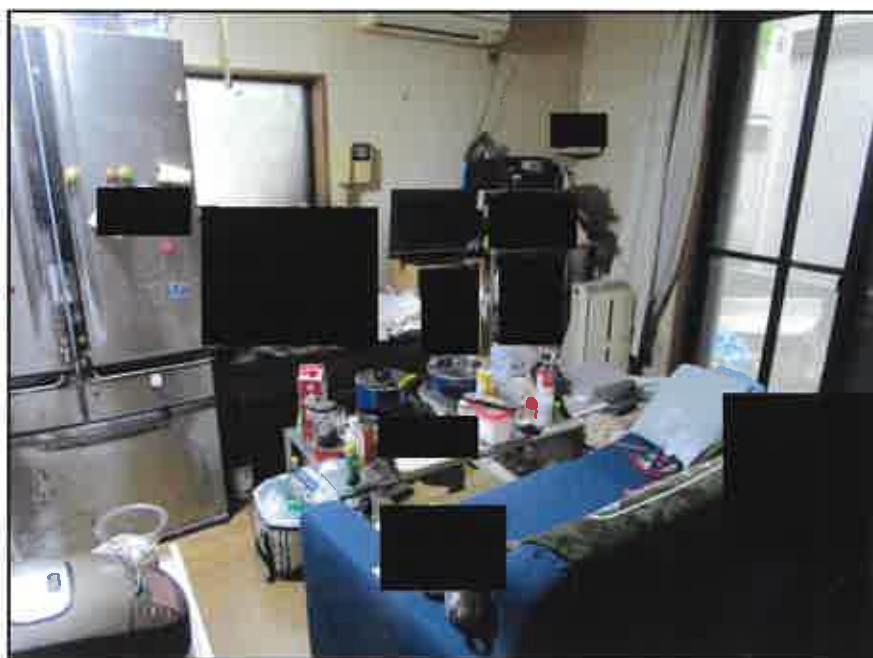
② 建物内の状況—DK(1階)

| <p>特 記 事 項</p> | <ul style="list-style-type: none"> <li>・建物内部は全体的に汚損等が認められ、特に壁面クロスは全体的に汚損、損傷等が見られた。2階洋室2の壁面の広い範囲に落書きがなされていた。</li> <li>・1階には湿気が原因と推察されるカビ・汚損が各所に認められた。</li> <li>・1階和室の襖と障子が破れていた。</li> <li>・家財道具・衣類等が積み上げられて確認困難な箇所があったため、細部にわたる損傷の有無等の詳細は不明である。</li> <li>・トイレのタンク内の水が止まらない状態となっている。</li> <li>・室内で犬1匹を飼育している。主に1階で飼育しているとのことである。</li> <li>・キッチンにおいて、過去に鼠を見たとのことである。</li> </ul> |

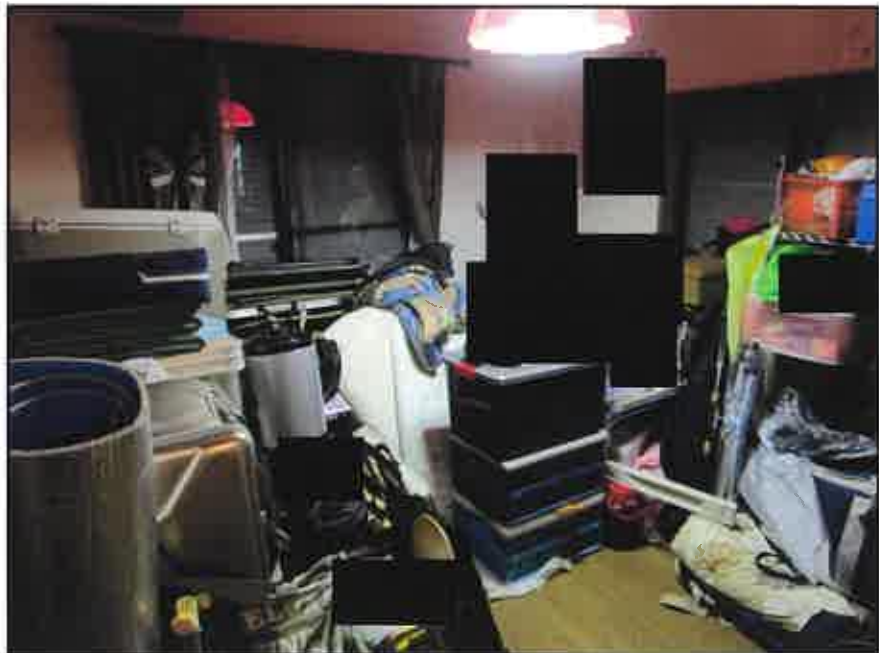
⑥ 建物内の状況ー洋室1(2階)

| 区 分 | 主である建物 | |
|---|---|---|
| 特 記 事 項 | <ul style="list-style-type: none"> <li>・新築時における確認台帳（建築物）記載証明書の概要は以下のとおり。<br/>確認済証番号：第H10認建相模002418号<br/>確認年月日：平成10年11月26日<br/>検査済証番号：第H11証建相模000159号<br/>検査済証発行年月日：平成11年5月20日</li> <li>・2階の洋室1から折りたたみ式梯子を使って出入りする屋根裏収納がある。床面積には算入されないものと判断した（範囲等は附属資料建物概略間取図のとおり）。</li> <li>・玄関ポーチのタイル下部がコンクリート等で十分に固められておらず施工時から空洞になっている懸念があるとのことである。</li> </ul> | |
