## 期 間 入 札 の 公 告

種 類 工場 事務所

# 現況調査報告書 ( 2 - 1 )

## 評 価 書（2－1）

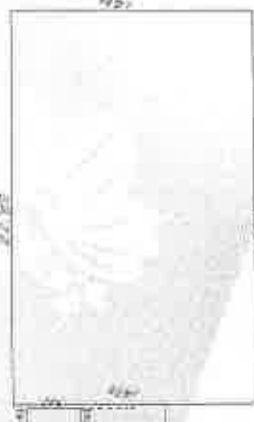
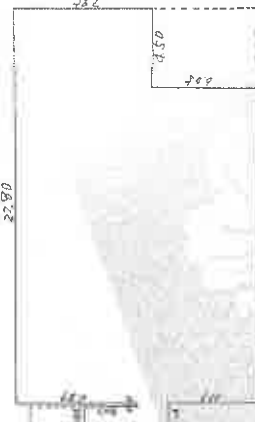
各階平面図

一階平面図

床面積

14.00 X 22.80 = 318.200

307 X 0.94 = 288.58

計 322.0858 (M<sup>2</sup>)

二階平面図

12.00 X 22.80 = 273.600

11.4 X 1.82 = 2.0748

0.94 X 3.07 = 2.8858

計 296.9356 (M<sup>2</sup>)

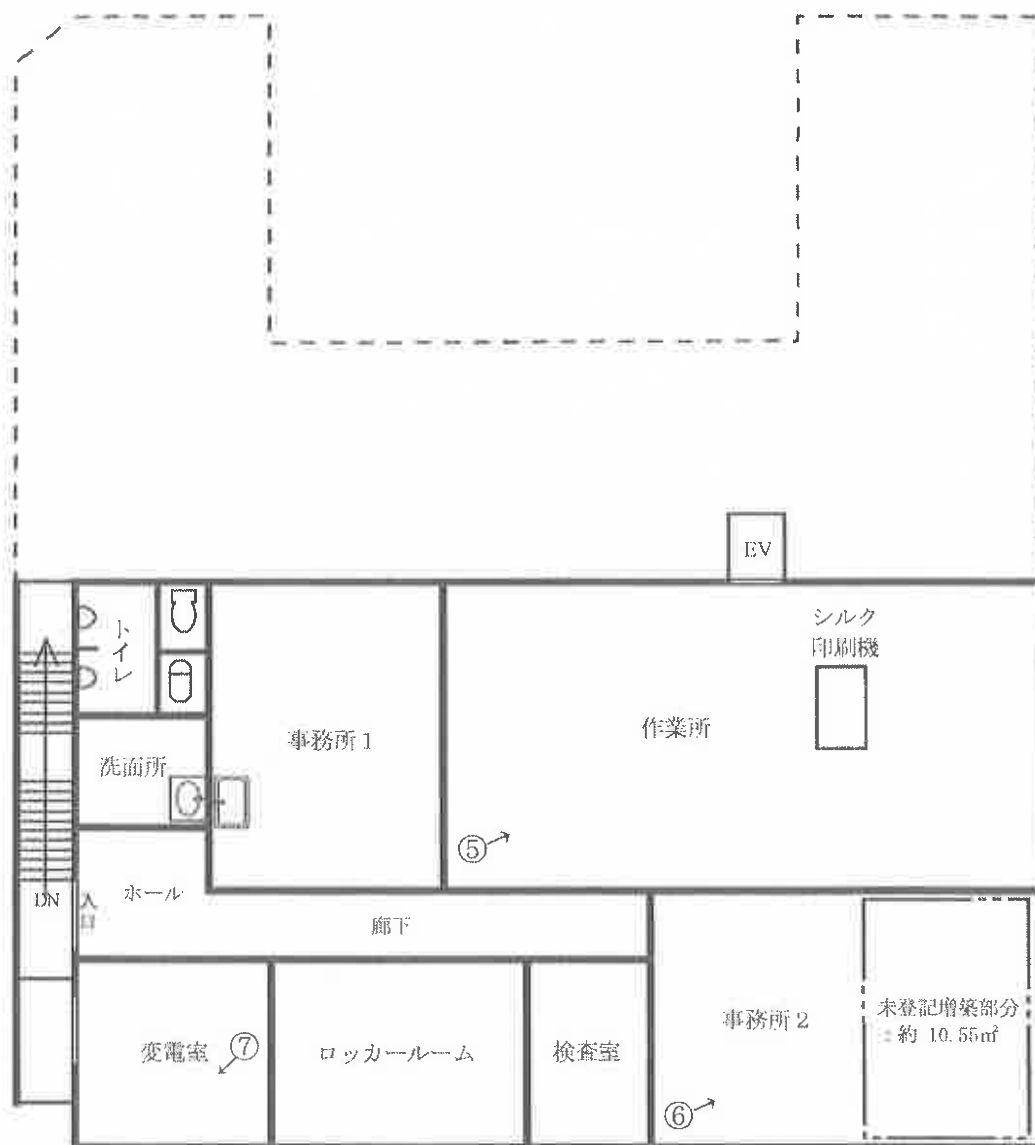
# 概略間取図

：未登記増築部分

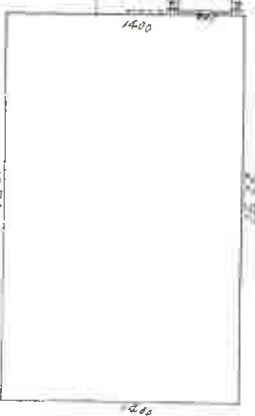
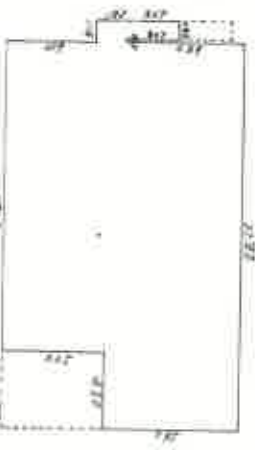
建物図面

床面積

14.00 X 22.80 = 319.200  
307 X 0.94 = 288.58

計 322.0853(M<sup>2</sup>)

7.95 X 4.50 = 35.775  
8.30 X 4.00 = 33.200  
1.14 X 1.82 = 2.0748  
0.94 X 3.07 = 2.8858

計 79.8356(M<sup>2</sup>)
