期間入札の公告

- 1 所 在 座間市相武台三丁目
地 番 4 7 7 4 番 2 4
地 目 宅地
地 積 5 8 1 . 8 1 平方メートル
所有者 A
- 3 所 在 座間市相武台三丁目
地 番 4 8 7 1 番 3
地 目 宅地
地 積 2 2 1 . 4 8 平方メートル
所有者 A
- 4 所 在 座間市相武台三丁目 4 7 7 4 番地 2 4、4 8 7 1 番地
3
家屋 番号 4 7 7 4 番 2 4
種 類 工場 事務所
構 造 鉄骨造亜鉛メッキ鋼板葺 2 階建
床 面 積 1 階 3 2 2 . 0 8 平方メートル
2 階 2 9 6 . 9 3 平方メートル
(現況)
床 面 積 1 階 約 6 1 6 . 1 4 平方メートル
2 階 約 3 0 7 . 4 8 平方メートル
所有者 最上電化工業株式会社

現況調査報告書
(2 - 1)

評 価 書（2－1）

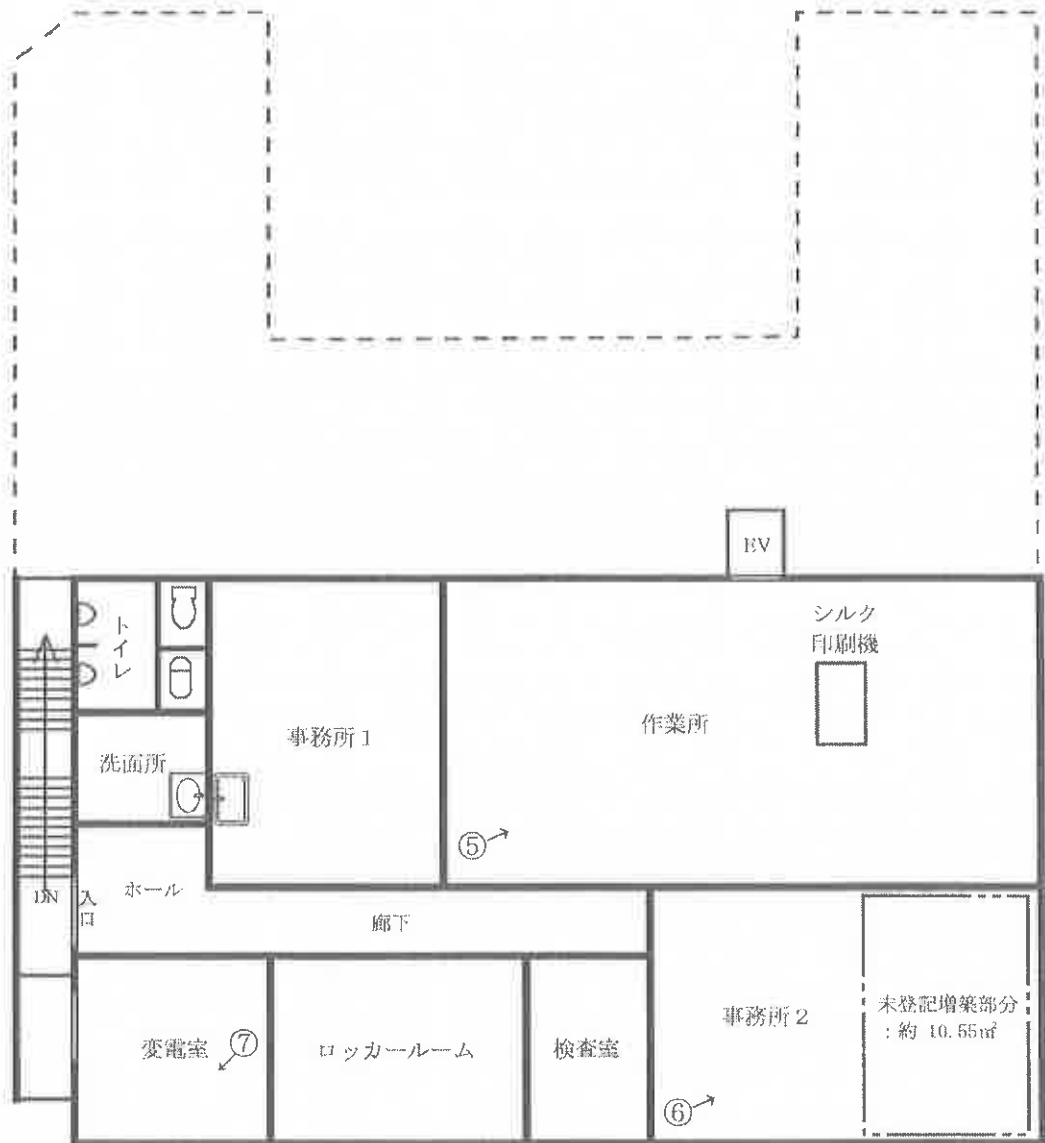
概略間取図

□ : 未登記増築部分

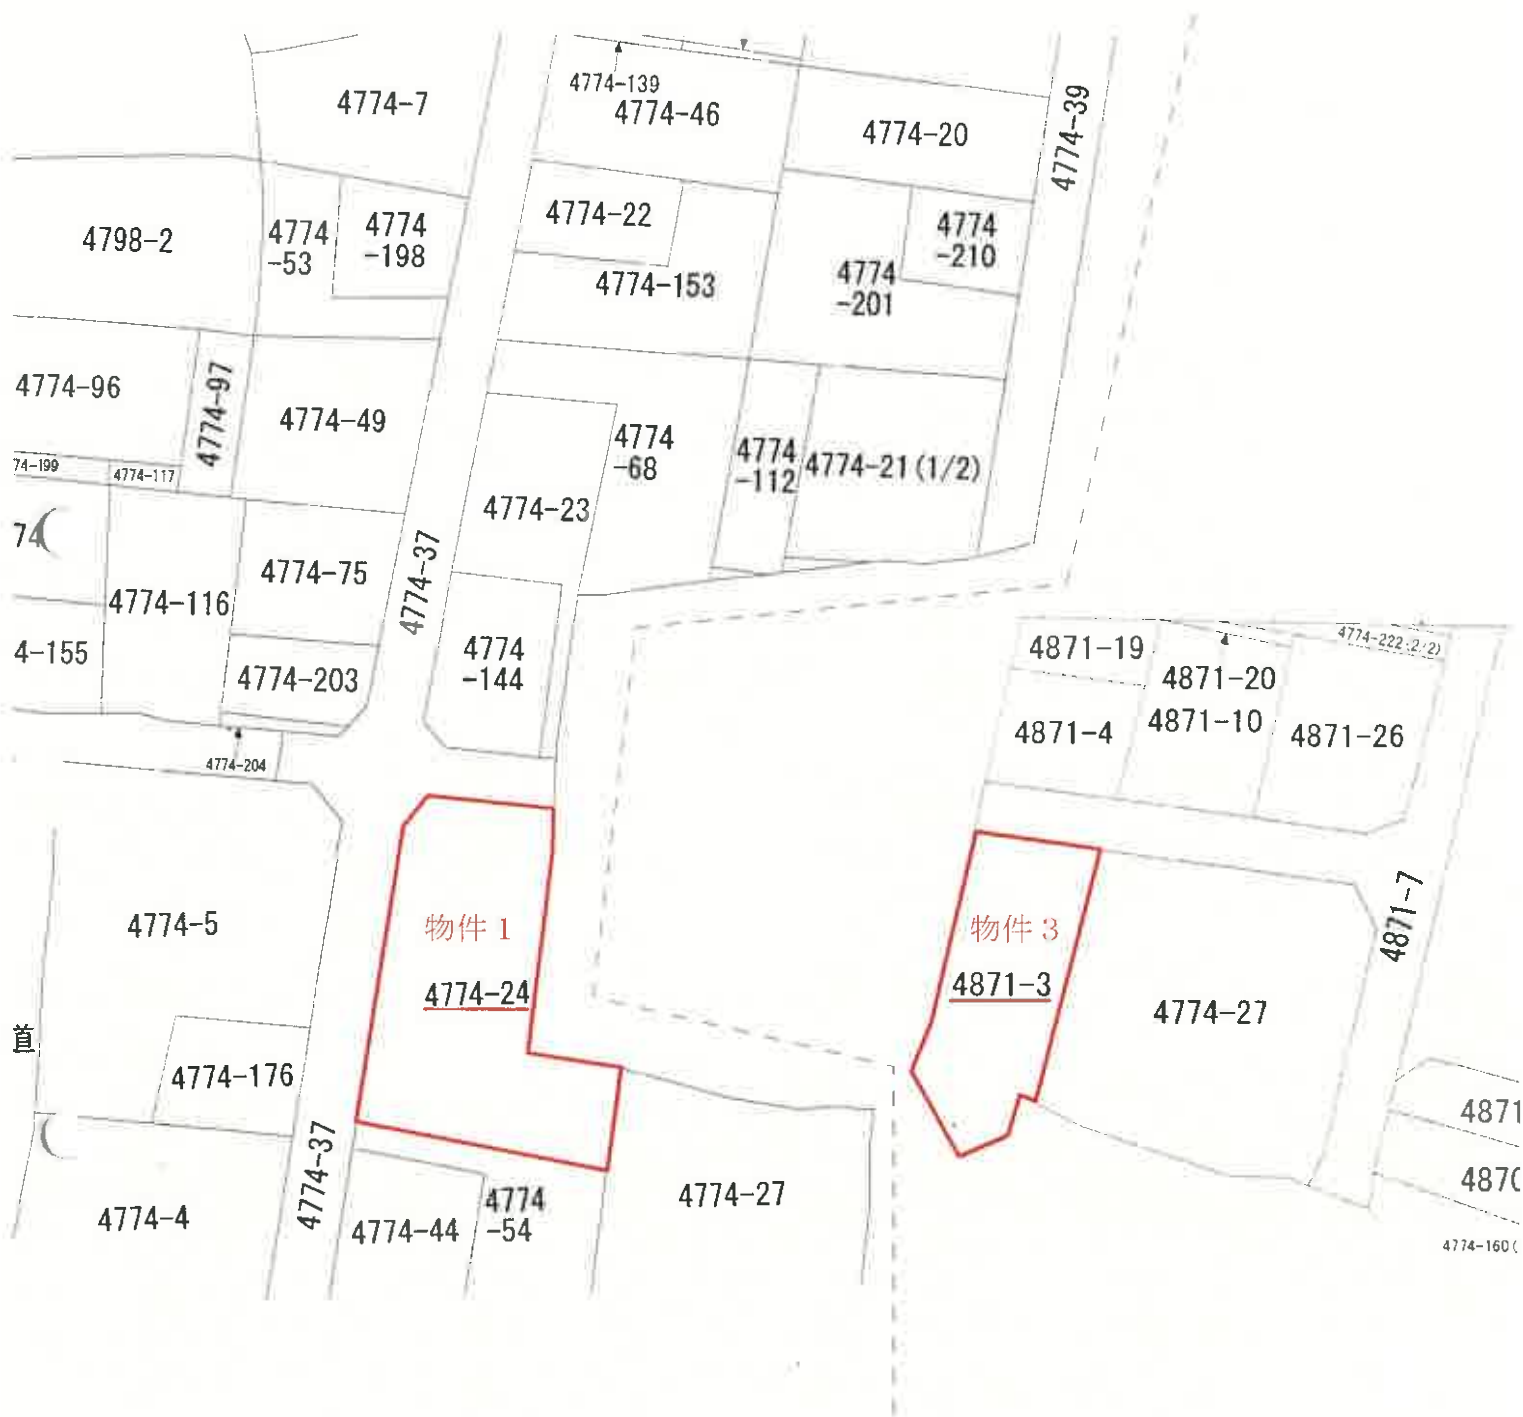
公図重ね合せ図

供給処理施設	上水道 ガス 下水道	あり なし（プロパンあり） なし（前面道路に埋設あるも引き込みなし）
特記事項	<p>①受命物件の土地が接する座間市道は地番（4774番37、4871番7）が付され、登記上、それぞれ個人の所有となっている。また、それぞれ過小な地積が登記されている。座間市道路管理課に確認したところ、所有者との譲渡交渉は継続中であるが、これらの道路は市道として既に認定しているとのことである。</p> <p>②公図に混乱が見られる。物件1の土地の公図と物件3の公図は別図となっているが、両者を重ね合わせた場合、合致が困難である。物件1及び物件3の位置関係は、附属資料建物図面の状態に近いものと見られる。</p> <p>③物件1及び物件3の土地は、一体として金属メッキ工場の敷地として使用されている。これらの土地は所有者Aが所有し、同地上の工場は所有者Aが代表者を務める最上電化工業株式会社が所有している。かつては両者の間に賃貸借契約が締結されていた模様であるが、現在は賃料の授受、その他特段の取り決めはない状態にある。</p> <p>④物件1及び物件3の土地には地積測量図がない。物件1及び物件3の一体について現地における簡易な計測及び机上での査定においては、登記数量の合計と概ね同等と認められた。但し、正確な数量は精緻な測量を要する。</p> <p>⑤北西端及び南西端にそれぞれ電柱が存する。また、北西端にはミラー標識がある。</p> <p>⑥北側にプレハブの簡易な事務所が存するが、土台がなく土地への定着性がないので建物ではないものと認定した。</p>

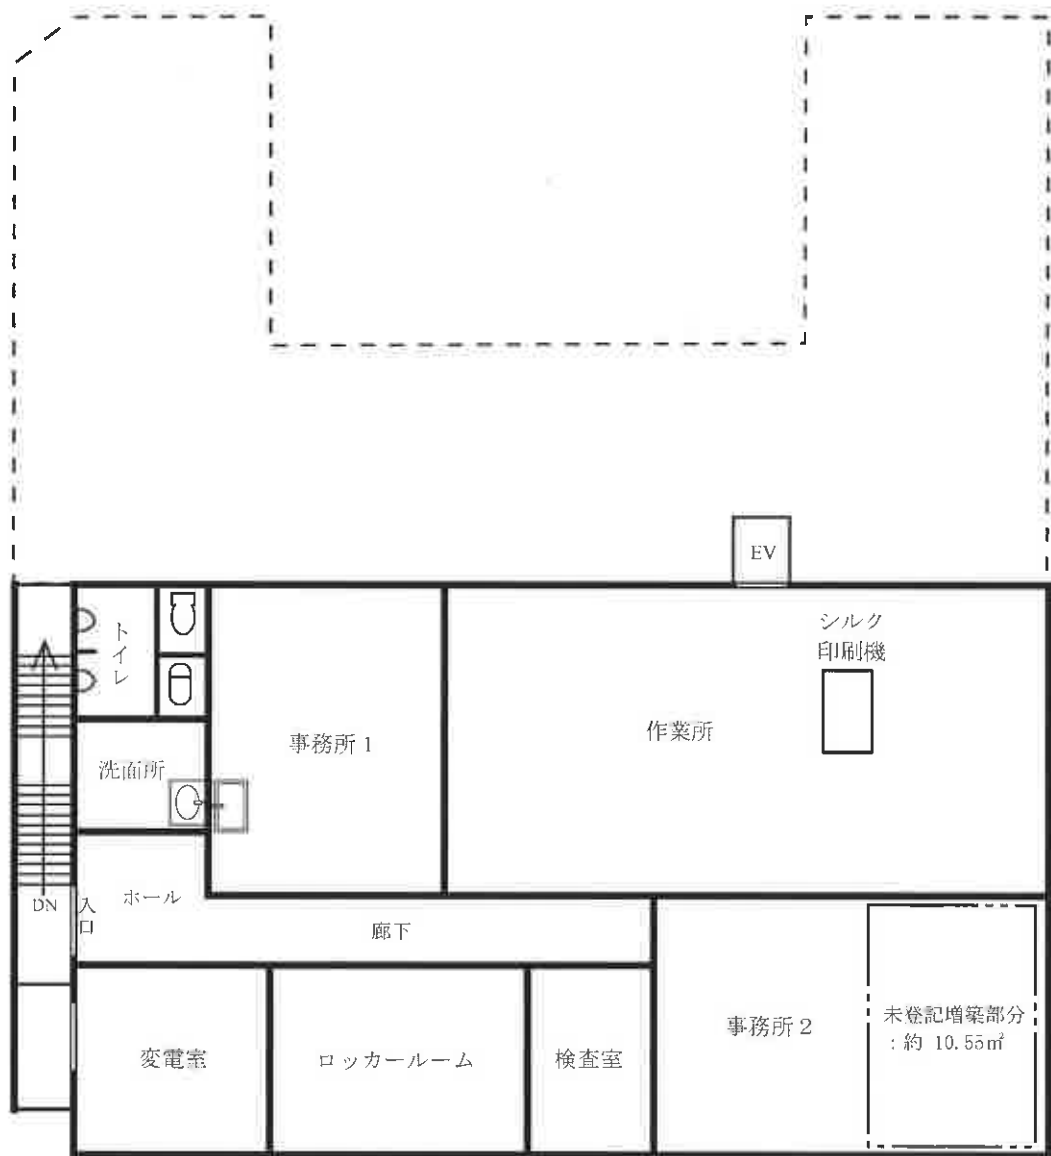
概略間取図

: 時期不明未登記増築部分

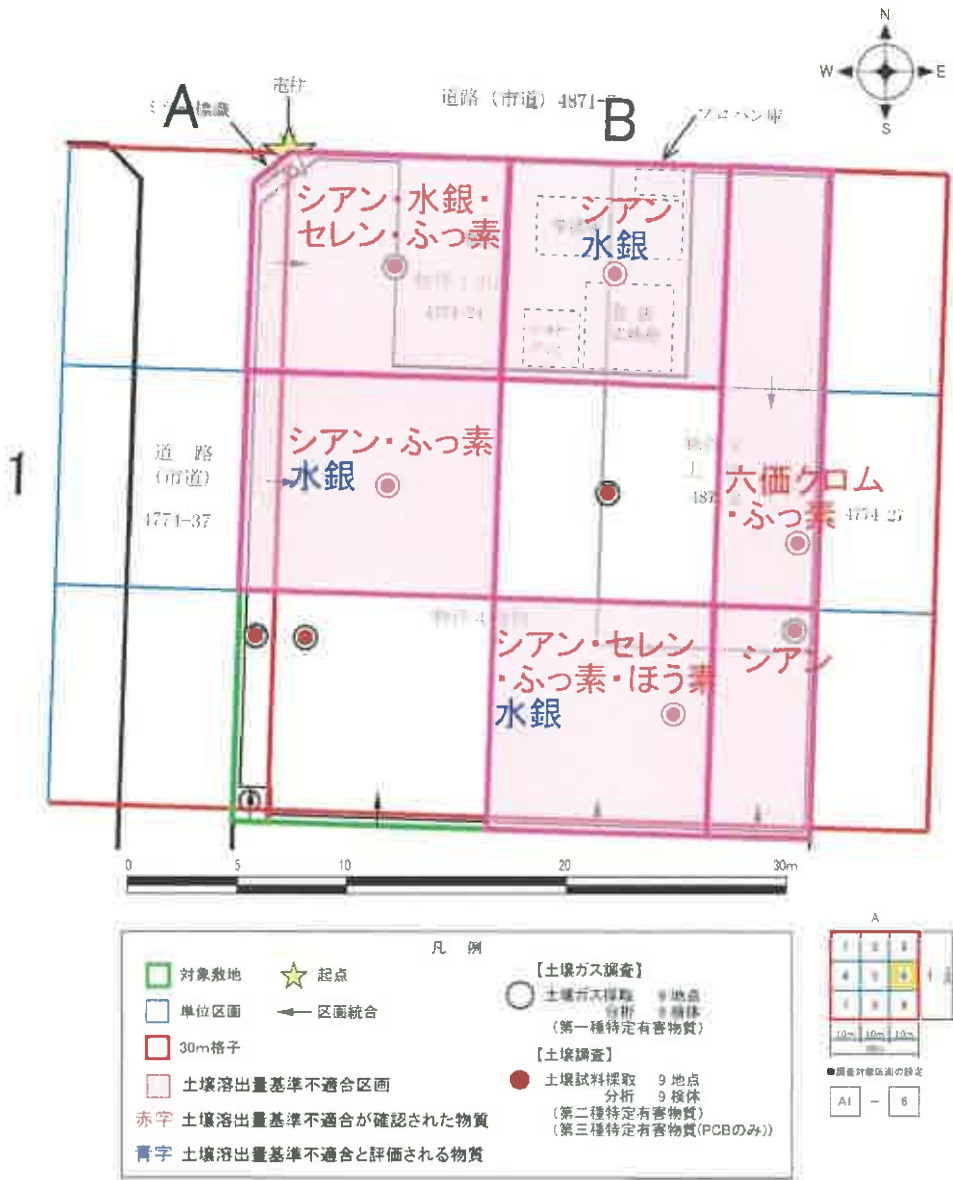
図 4-4 土壌溶出量基準不適合範囲

分析項目 試料名	第二種									第三種
	カドミウム 及びその 化合物	六価クロ ム化合物	シアン 化合物	水銀及び その化合 物	セレン及 びその化 合物	鉛及びそ の化合物	砒素及び その化合 物	ふっ素及 びその化 合物	ほう素及 びその化 合物	ポリ塩化 ビフェニル
A1-9	不検出	不検出	不検出	不検出	0.001	不検出	不検出	0.34	0.19	不検出
B1-1	0.001	不検出	1.4	0.0014	0.17	0.007	0.002	13	0.43	不検出
B1-2	不検出	不検出	0.9	0.0004	0.001	0.002	不検出	0.36	0.28	不検出
B1-4	不検出	不検出	0.2	0.0003	0.002	0.002	0.004	3.3	0.27	不検出
B1-5	不検出	0.035	不検出	不検出	不検出	不検出	不検出	不検出	0.28	不検出
B1-6	不検出	0.054	不検出	不検出	不検出	0.001	不検出	1.1	0.88	不検出
B1-7	不検出	0.012	不検出	不検出	不検出	不検出	不検出	0.20	0.30	不検出
B1-8	不検出	不検出	1000	0.0004	0.036	0.010	0.009	3.4	1.5	不検出
B1-9	不検出	不検出	0.5	不検出	0.004	不検出	不検出	0.16	0.43	不検出
土壤溶出量基準	0.003	0.05	検出されな いこと	0.0005	0.01	0.01	0.01	0.8	1	検出されな いこと
定量下限値	0.001	0.005	0.1	0.0003	0.001	0.001	0.001	0.08	0.01	0.0005

- ニ. 分析結果：第三種特定有害物質（PCBのみ）；土壌溶出量調査結果において対象物質は土壌溶出量基準に適合していた。従って、第三種特定有害物質による土壌汚染が存在する可能性は極めて低いと判断される。
- ホ. この調査は、第一種特定有害物質については、特定有害物質の検出、第二種特定有害物質については土壌溶出量及び含有量の基準適否を調査するにとどまるものであって、第一種特定有害物質の土壌溶出量、第一種及び第二種特定有害物質の土壌汚染深度、地下水への影響の程度は示されていない。
- ③将来的には神奈川県条例及び土壌汚染対策法に基づく調査報告及び浄化対策措置を講じることが求められる可能性がある。その場合の調査及び浄化対策費用としては、参考にとどまらざるを得ないものであるが、今回の土壌調査（概況調査）の限られた情報をもとに専門調査機関の概算によると、土壌の掘削除去を想定した場合、受命物件内の地点数 6～9地点、深度 3～5mと広がりはあるが、2億 3,960万円～6億 560万円までと試算された。なお、この概算費用は、浄化対策前に更地化された状態を前提とするもので、搬入車両及び重機の大きさの制限、土壌の深度等において増減する可能性がある。また、ここでは土壌の掘削除去を想定したものであるが、浄化対策の工法によってはこの限りではない。
- ④本件評価に当たっては、上記専門調査機関の土壌調査（概況調査）の報告を前提に評価を行う。なお、買受けにあつては、上記ホにあるように、本件調査の及ばない範囲等における汚染のリスクが残ること、必要に応じて神奈川県への調査報告、調査費及び浄化対策費用等の負担が発生する可能性があることに留意を要する。
