建物の名称 ライフレビュー相模の丘

建物の名称 6 0 8

# 現況調査報告書

# 評 価 書

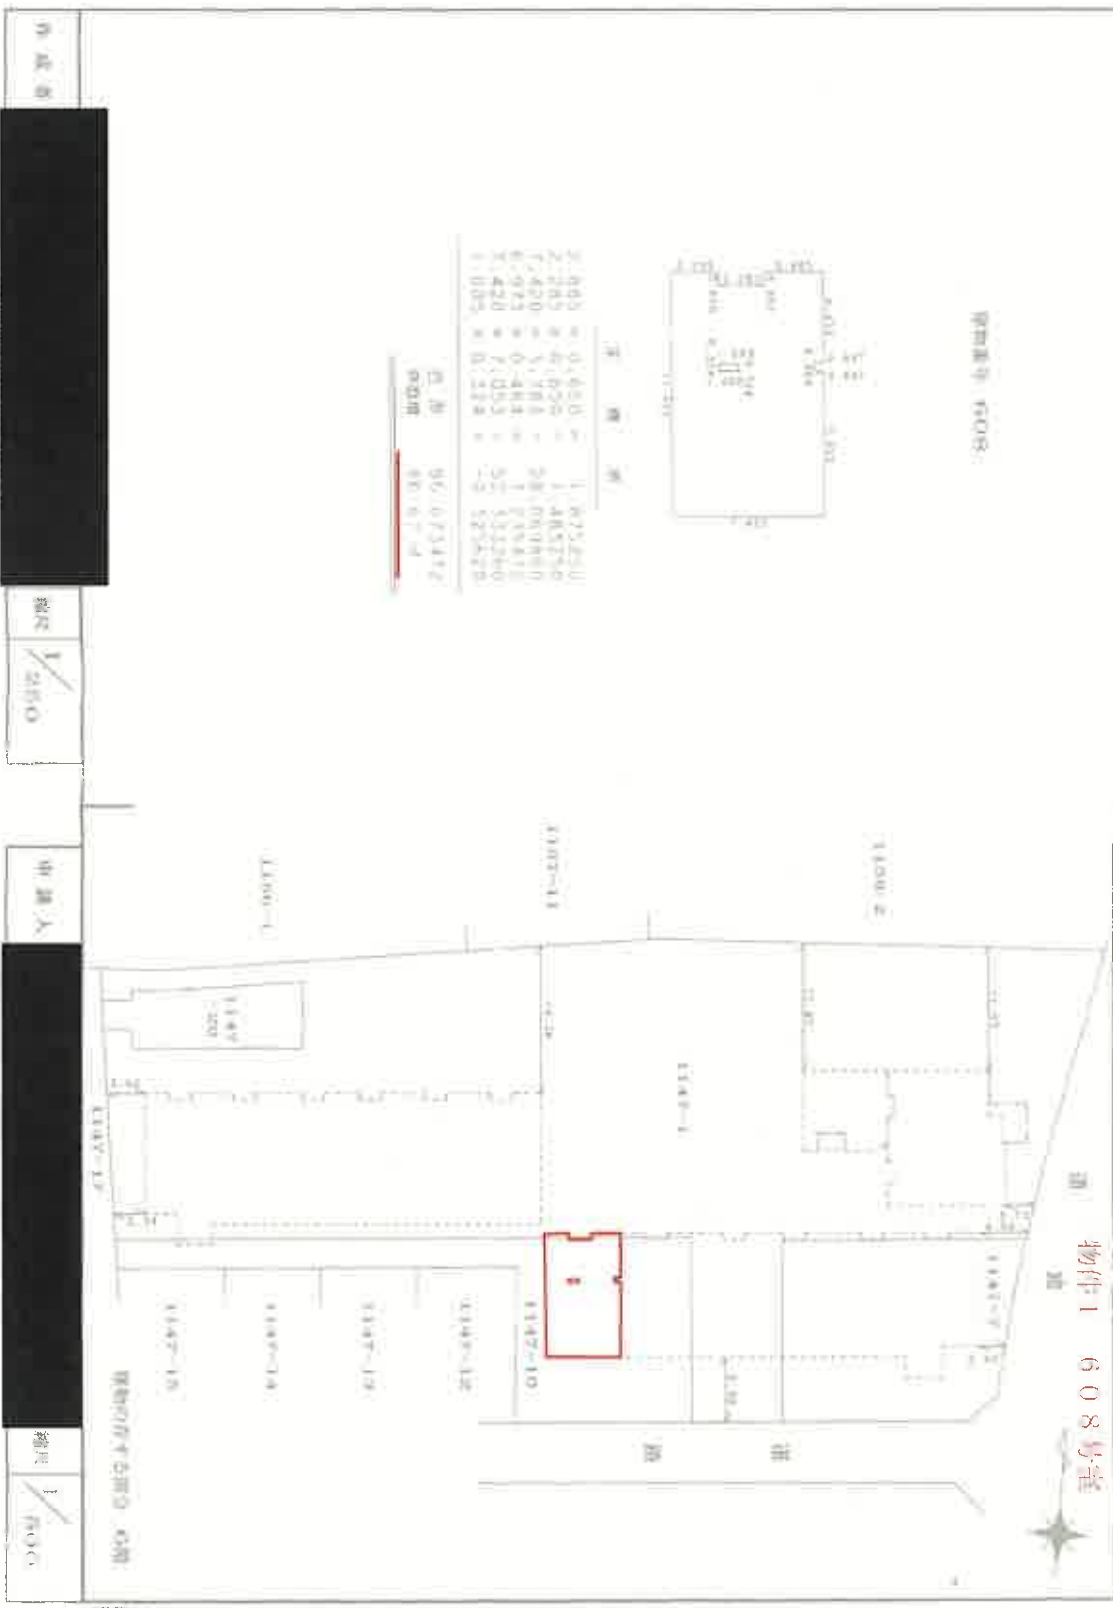
各階平面図

2.445	×	0.1600	=	1.48520
2.245	×	0.4700	=	1.48520
1.420	×	1.1784	=	38.00060
0.973	×	0.4814	=	1.85418
1.420	×	1.0553	=	52.53280
1.005	×	0.1234	=	12.52520
合計				96.07342
容積				40.67 m <sup>3</sup>
