期間入札の公告

2 所 在 相模原市中央区上溝字乙五号4027番地11
家屋 番号 4027番11
種 類 居宅
構 造 木造スレート葺2階建
床 面 積 1階 32.01平方メートル
2階 45.20平方メートル

現況調査報告書

評 価 書

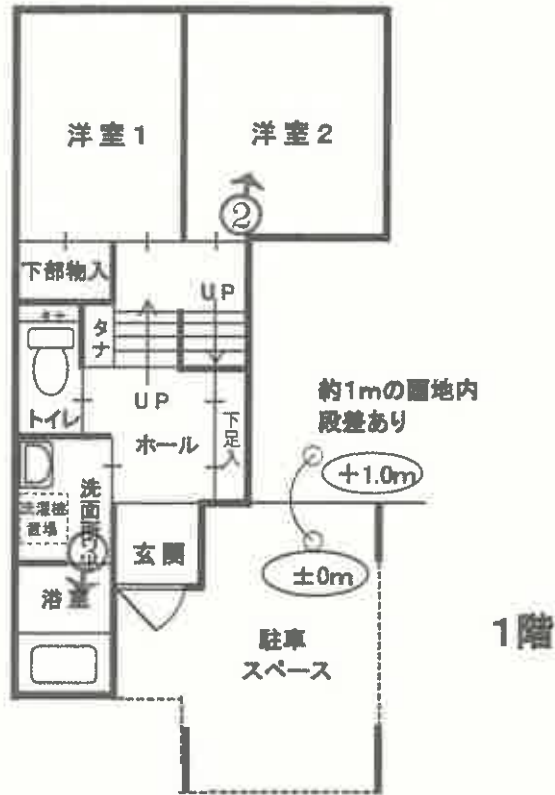
建物概略間取図

←○は写真撮影位置・方向

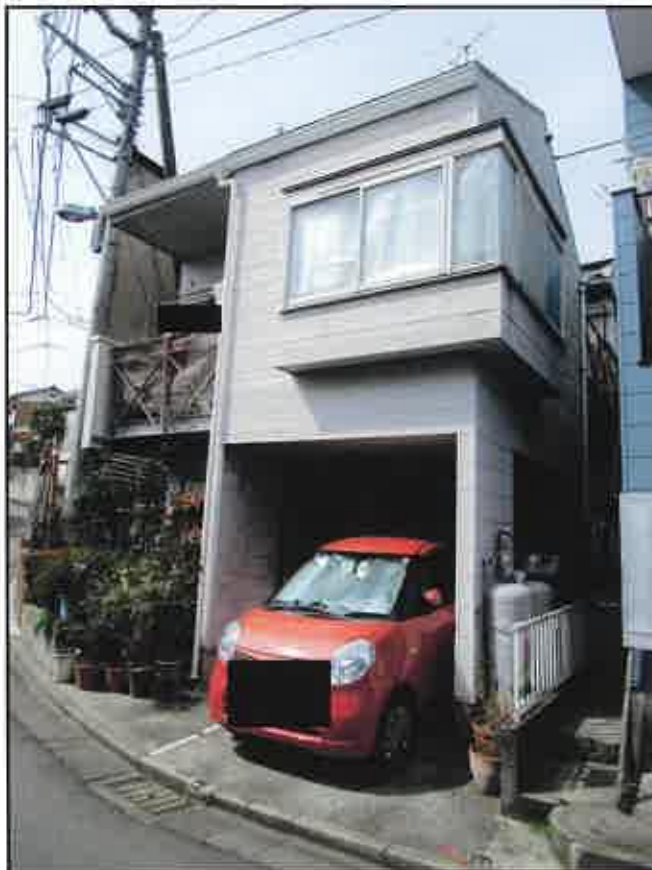
① 建物の外観

- 1 本土地・建物の状況等は、関係人の陳述、建物概略間取図及び添付写真のとおりである。
- (1) 本建物は、登記簿上、平成3年11月28日に新築されており、経年による劣化等が認められる。また外壁に汚れ等が認められる。
- (2) 本建物2階廊下から上部へ上がる固定された階段があり、屋根裏物置がある。同物置は、床面から天井までの高さは、約1.1メートルから約2メートルである。
評価人の調査結果を踏まえ、同物置を3階と認め、床面積に計上した。3階の床面積は、約7.08平方メートルである。同部分は未登記である。
- (3) 本建物1階の床面の一部において、傾斜の有無が現地確認では判断できない箇所があり、実際の傾斜の程度等については不明である。
- 2 本土地・建物の占有関係等は、2枚目記載のとおりと認めた。
本建物1階の洋室1には、机、複合機、ロッカー、ラック及び会社関係書類が置かれ、債務者兼所有者が代表取締役となっている有限会社ティー・ネットの事務所として使用されていたところ、同室は家庭用の動産類が混在しており、同社使用部分は障壁等により区画されておらず、同社が独立して排他的に支配を及ぼしているとはいえないものと思料する。
- 3 評価人の調査によれば、本土地南東側に接する道は、市道である。

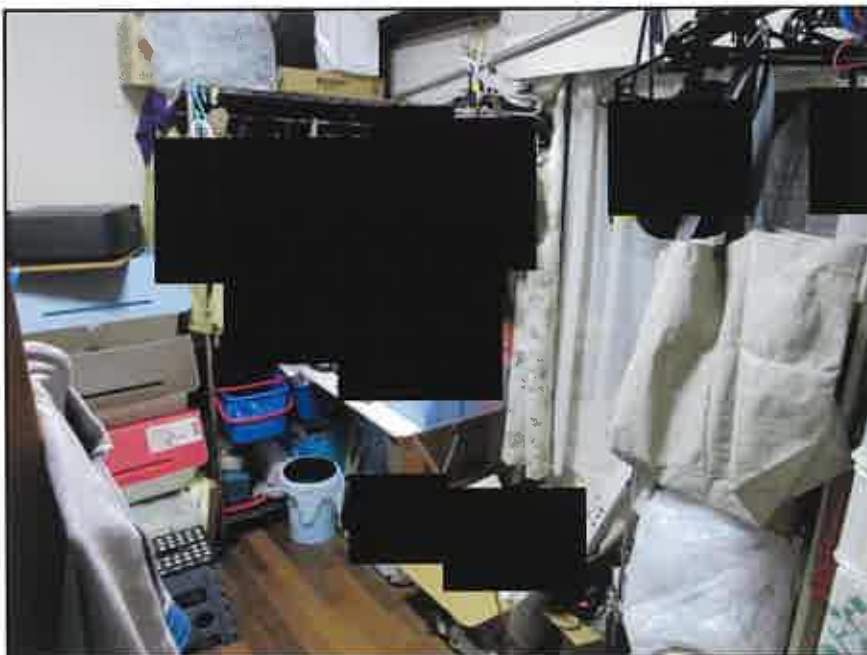
② 建物内の状況—洋室2(1階)

<p>特 記 事 項</p>	<p>【本件所有者からの申告事項】</p> <ul style="list-style-type: none"> ・建物1階は一部が半地下構造のため湿気が多く、黴の発生が見られる。黴による汚損等が著しかったトイレ内装と浴室タイルは本件所有者が自ら補修した。 ・給湯器およびキッチンコンロは約4～5年前に交換した。 ・約10年前まで室内で犬を飼育していた。 <p>【現地で確認した状況】</p> <ul style="list-style-type: none"> ・1階ホール、洋室1および洋室2において、歩行時に床の撓みが確認された。 ・1階床面の一部において、傾斜の有無が現地確認では判断できない箇所があった。実際の傾斜の程度や補修の要否について詳細は不明である。 ・1階トイレ入口付近の棚下部について、所有者が壁を切り抜き、内部空洞を収納として利用している。 ・外壁に広範囲の汚損および劣化が確認された。
----------------	--

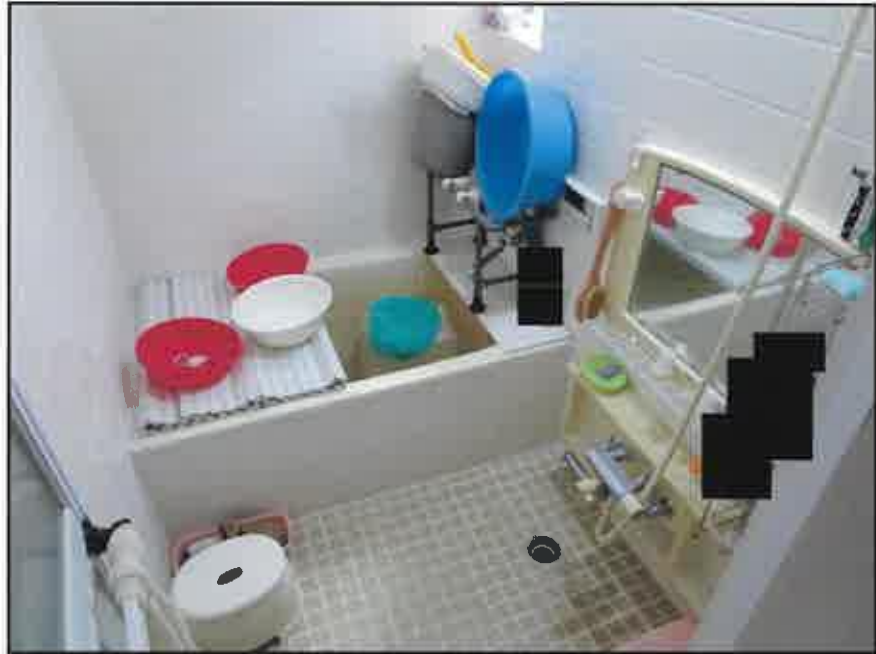
③ 建物内の状況－浴室(1階)

関係人の陳述等	
陳述者 (当事者等との関係)	陳述内容等
<p>■ A (債務者兼所有者)</p>	<p>1 本建物は、私が妻と二人で居住しています。 本建物1階の洋室1は、私が代表者になっている有限会社ティー・ネットの事務所として使用していました。 賃料の支払いを平成11年頃までしていましたが、その後、賃料の支払いはしていません。 玄関脇に株式会社TNSの表示がありますが、本店は、本建物住所地ではなく、郵便のために表示を残しています。ここでは営業していません。</p> <p>2 本建物1階は、一部が半地下構造のため、湿気がひどく、カビが発生しています。 トイレはカビがひどかったので、自分でクロスを剥がし、タイルを貼りました。 洋室1にあるラックの下部は、錆が出ています。 本建物1階の各部屋や廊下にたわみがあります。 経年によることが大きいと思いますが、フローリングに傷があります。</p> <p>3 本建物1階のトイレのドアを開けると、自然に閉まってしまうことや浴室のタイルに亀裂が入っていることから、建物の傾きがあると思います。</p> <p>4 10年位前に亡くなっていますが、犬を室内で飼っていました。犬の影響による大きな傷は無いと思います。</p> <p>5 5年位前にキッチンのコンロを交換しています。 4, 5年位前に給湯器を交換しています。 本建物1階のトイレ入口脇の棚の壁を切り抜き、空洞部分になっている所を収納に使用しています。</p> <p>6 隣地との境界のトラブルはありません。</p>
