## 期 間 入 札 の 公 告

建物の名称 ドラゴンマンション中央林間1番館

# 現況調査報告書

# 評 価 書

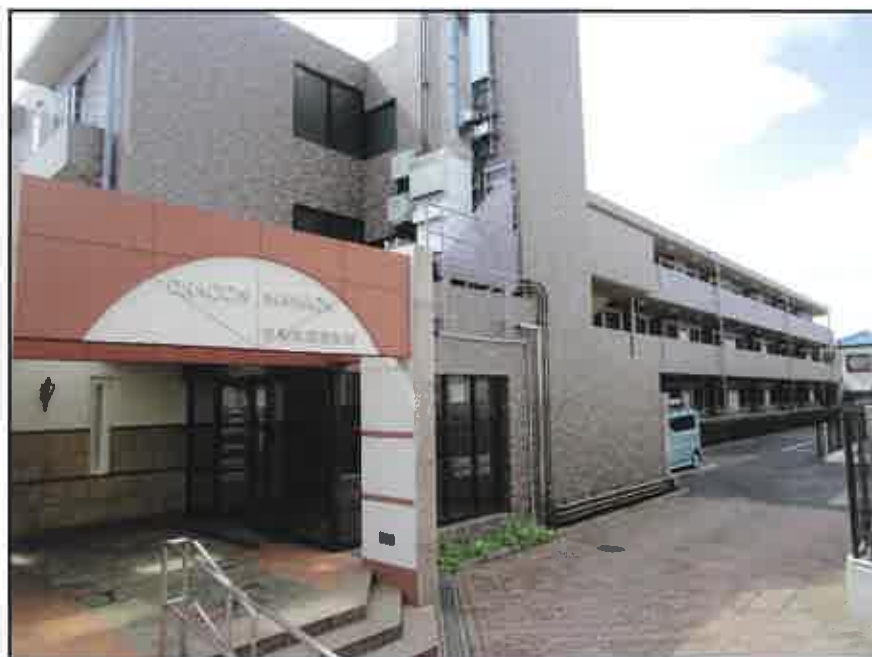
① 一棟の建物の外観

マンション名	ドラゴンマンション中央林間1番館	
建物の用途	共同住宅（総戸数 27戸）（販売パンフレット記載）	
建築時期及び経済的 残存耐用年数	建築年月日 経過年数 経済的残存耐用年数	平成 9 年 4 月 17 日（登記記載） 約 29年 約 16年
構造・延床面積	鉄筋コンクリート造陸屋根 3階建 延べ 1,900.20㎡	
仕 様	屋 根：アスファルト防水陸屋根 外 壁：タイル貼り、一部吹付タイル そ の 他：特にない	
設 備	集合郵便受、宅配ボックス、駐車場、駐輪場、ゴミ置場、エレベーター、管理員室、オートロックシステム等	
建物の品等	使用資材 施 工	普通 普通
管理の形態等	管理組合 管理方式 管理会社 管理形態	あり 委託 株式会社ライフポート西洋 巡回
管理の状況	普通	
特 記 事 項	①建築後 29年となる建物であり、経年相応の劣化と認められた。 目視できない箇所における汚損、破損、劣化等の可能性がある。 ②規約共有部分として、管理人室がある。

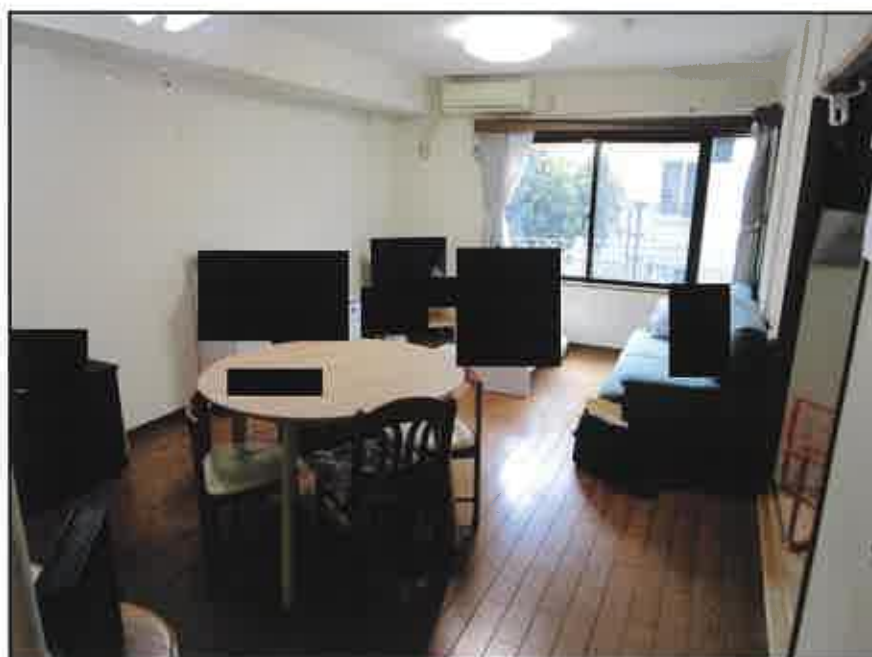
② 建物内の状況—LD

<p>専有部分の 利用状況等</p>	<p>令和 8年 3月 27日：内部立入調査 債務者兼所有者が家族とともに住居として占有している。</p>
<p>特記事項</p>	<p>①建築後 29年となる区分建物であり、経年相応の減価のほか使用に伴う汚損、破損、劣化等が認められた。目視できない箇所においても劣化等が存する可能性がある。</p> <p>②室内随所に壁紙の汚損、破損等がある。</p> <p>③猫を 1 匹飼育している。室内各所の壁面及びコーナーにおいてそれによるとみられる引っ掻き疵がある。また、和室の畳にも引っ掻き疵があり、ビニールシートを敷いている。</p> <p>④浴室のシャワーのヘッド部分から水が漏れる。</p> <p>⑤ 5年ほど前に給湯器の交換を行った。それに伴い、浴室乾燥機及び床暖房は使えない状態にしている。所有者によると使用は可能との陳述を得たが、実際に稼働するか否かは不明である。</p> <p>⑥ 2年ほど前にキッチンの換気扇及びコンロ、洗面所の蛇口を交換している。</p> <p>⑦キッチンの水道の蛇口レバーが破損しており、養生テープで応急的に補修している。</p> <p>⑧キッチンシンクには浄水器が取り付けられているが、フィルター付きのポンペを交換していないので使用していない状態にある。所有者によると、ポンペを交換すれば使用可能との陳述を得たが、実際に稼働するか否かは不明である。</p> <p>⑨壁面上部にインターネットケーブルを這わせている。</p>

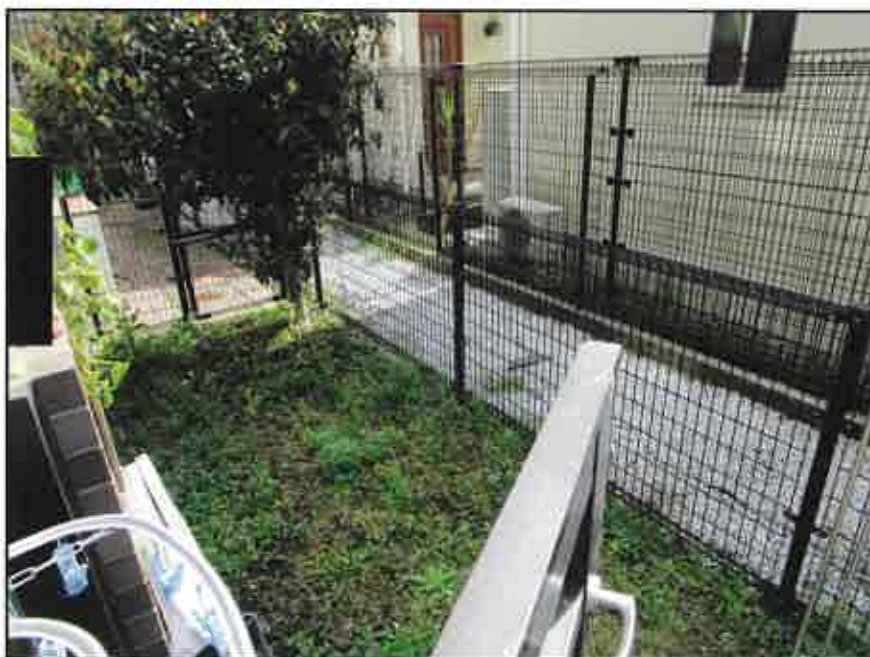
⑥ 専用庭

構 造	鉄筋コンクリート造1階建		
位 置	1階(105号室)・中間部屋 主要開口部の方位：南東向き		
床 面 積	64.78㎡(登記面積)		
間 取 り	3LDK		
バルコニー等	バルコニー 約 5.55㎡、専用庭 約 12.80㎡		
仕 様	天井 床 内 壁 設 備	ビニールクロス貼り、合板等 フローリング、畳、塩ビシート等 ビニールクロス貼り、合板等 バス、トイレ、システムキッチン、床下収納 床暖房(LD)	
保守管理の状態	普通		
管 理 費 等	管理会社の回答によれば下記のとおり。 令和 8年 3月 4日現在		
		月額	滞納額
	管 理 費	13,600円	0円
	修繕積立金	20,308円	0円
	そ の 他	専用庭使用料 640円 駐車場使用料 11,000円 バイク置場使用料 500円 駐輪場使用料 100円	0円 0円 0円 0円
	備 考	なし

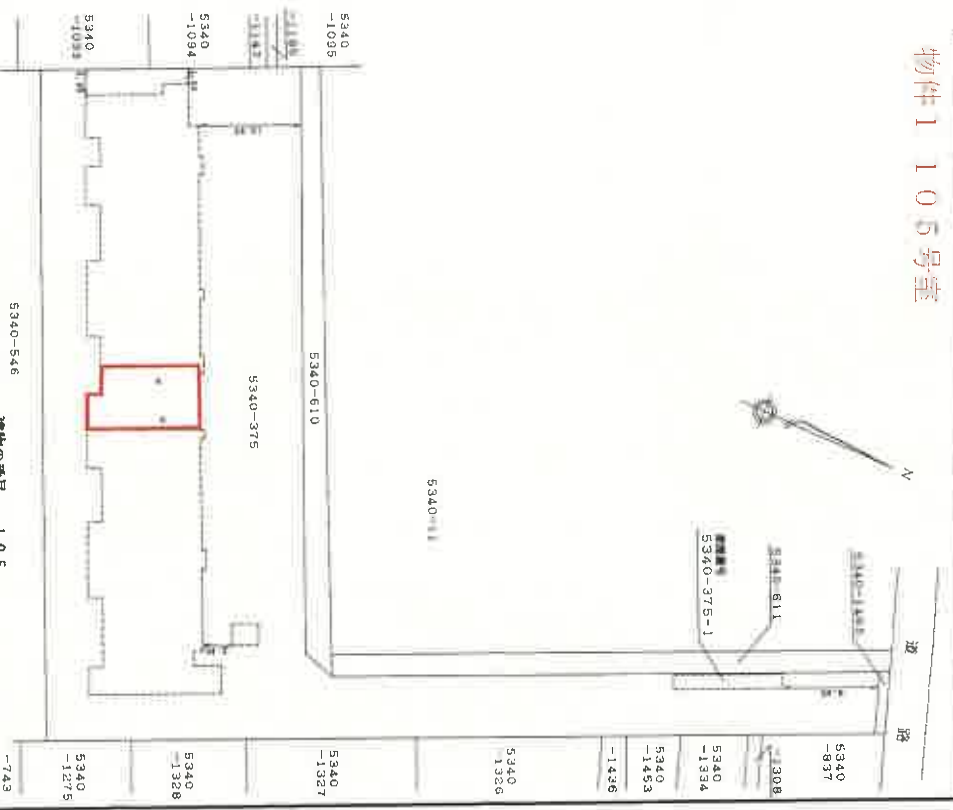
建物図面  
各階平面図

9.7200 x 6.2200	60.45840000
1.3500 x 3.3700	4.54950000
0.3500 x 0.3000	-0.10500000
0.4000 x 0.3000	-0.12000000
合 計	64.78290000
求積額	64.78 m <sup>2</sup>
