## 期 間 入 札 の 公 告

| | 構 造 | 木造瓦葺 2 階建 |

## 現況調査報告書

# 評 価 書

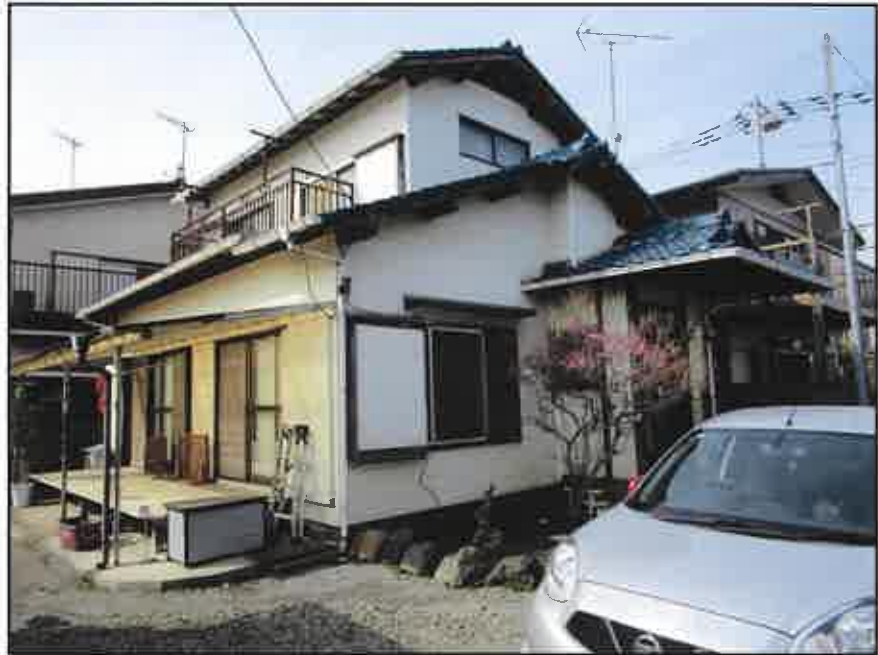
① 建物の外観

- 1 本土地・建物の状況等は、関係人の陳述、建物概略間取図及び添付写真のとおりである。
- (1) 本建物は、登記簿上、昭和53年5月25日新築されたもので、経年による傷みや汚れ等が認められる。
  - (2) 本建物1階の和室1及び和室2の天井には、雨漏り跡が認められる。  
和室2には、天井からの雨漏りを受けるための容器等が置かれている。雨漏りの侵入箇所は不明である。
  - (3) 本建物2階の和室3の物入のドア表面に落書きがされている。また畳には傷みが認められる。
  - (4) 本建物2階の洋室に物入があるが、床面積に計上する高さは認められない。
  - (5) バルコニーの手すりに腐食が認められる。
  - (6) 本建物南西側にコンテナが置かれている。  
コンテナは、ブロックの上に置かれているものであり、土地との定着性は認められない。
  - (7) 物件1土地西側部分に簡易物置があるが、ブロックの上に置かれているものであり、土地との定着性は認められない。
- 2 本土地・建物の占有状況等は、2枚目記載のとおりと認めた。
- (1) 本建物は、関係人の陳述によれば、所有者の妹であるBが居宅として使用していることが認められる。  
本建物の使用にあたり、所有者とBとの間に契約関係はなく、賃料についての支払いはない。
  - (2) よって、本建物の占有権原については、所有者と居住者の身分関係をあわせて考慮すると、使用貸借と認めるのを相当であると思料する。
- 3 評価人の調査によれば、本土地北東側に接する道は、県道である。

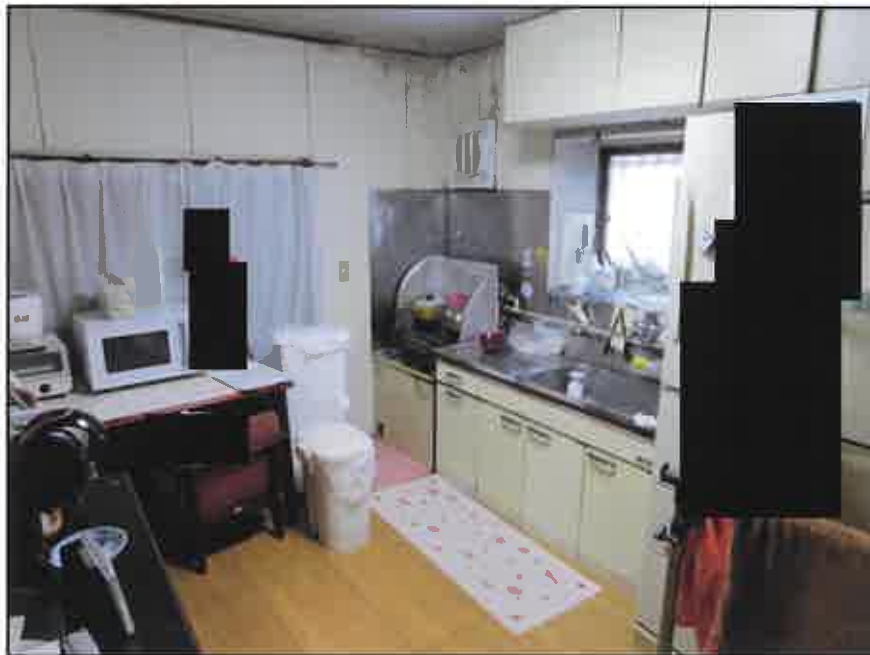
③ 建物内の状況－DK(1階)

| 関係人の陳述等 | |
|---|---|
| <p>■ A<br/>(所有者)</p> | <p>1 本建物は、私の妹のBが居住しています。<br/>本建物に居住するにあたり、私と妹との間に契約関係や賃料の授受はありません。</p> <p>2 本建物は、雨漏りがあります。<br/>1階と2階の間からだと思いますが、そこから回って1階の天井部分から雨漏りがあります。</p> <p>3 建物の傾きは感じません。</p> <p>4 昨年まで犬を室内で飼っていましたが、犬の影響による傷等はありません。</p> <p>5 7, 8年前にキッチンのフローリング、洗面所及び浴室をリフォームしています。</p> <p>6 本建物の屋根に太陽熱温水器の装置がありますが、使用できない状態です。</p> <p>7 物件2土地上に、NTTの電柱があります。<br/>物件2土地の北側に井戸がありますが、蓋をしています。井戸は、使用できません。</p> <p>8 隣地との境界のトラブルはありません。</p> <p>9 物件1土地の南西側にコンテナがあります。友人が置いた物で、同人が使用していましたが、4, 5年前から使用していません。<br/>友人からは処分して良いと言われています。</p> <p>10 物件1土地の南西側にある2427番の土地は、私が所有している土地ですが、先祖代々引き継がれている墓地になっています。<br/>出入りには、本件土地を通る必要があります。</p> |

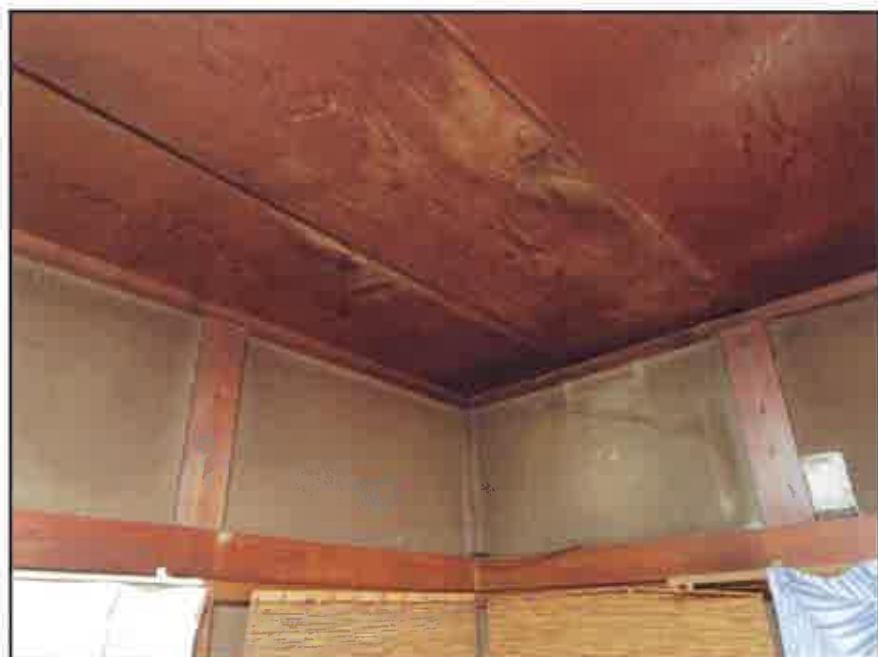
⑥ 建物内の状況－和室2:天井の雨漏り跡(1階)

| 区 分 | 主である建物 | |
|---|---|---|
| 特 記 事 項 | <ul style="list-style-type: none"> <li>・新築時における確認台帳（建築物）記載証明書の概要は以下のとおり。<br/>確認済証番号：第S52確認建築相模原相05762号<br/>確認年月日：昭和53年1月6日<br/>検査済証番号：第S52確済建築相模原相05762号<br/>検査済証発行年月日：昭和53年6月14日</li> <li>【現地で確認した状況】</li> <li>・建物内外の各所に経年と使用による劣化が認められた。</li> <li>・1階の和室2をはじめ、和室1等に雨漏り跡が複数確認された。和室2では、降雨時に天井から落下する水を受けるため</li> </ul> | |

| 特 記 事 項 | <p>の容器等が置かれていた。1階屋根と2階外壁が接する取り付け部分から雨水が侵入している可能性が考えられるが、原因箇所は不明である。</p> <ul style="list-style-type: none"> <li>・バルコニー手すりに著しい腐食が見られた。</li> <li>・2階和室3の物入ドア表面に落書きがある。また畳に劣化損傷が見られた。</li> <li>・2階洋室に、床面積に算入されない高さの物入がある（位置は建物概略間取図参照）。</li> </ul> <p>【本件所有者からの申告事項】</p> <ul style="list-style-type: none"> <li>・屋根に太陽熱温水器が設置されている。現在は作動しておらず、給湯には使用できないとのことである。</li> <li>・洗面所・浴室・DKについて、約7～8年前にリフォームをしたとのこと。</li> <li>・昨年まで室内で犬1匹を飼っていたとのことである。</li> </ul> |

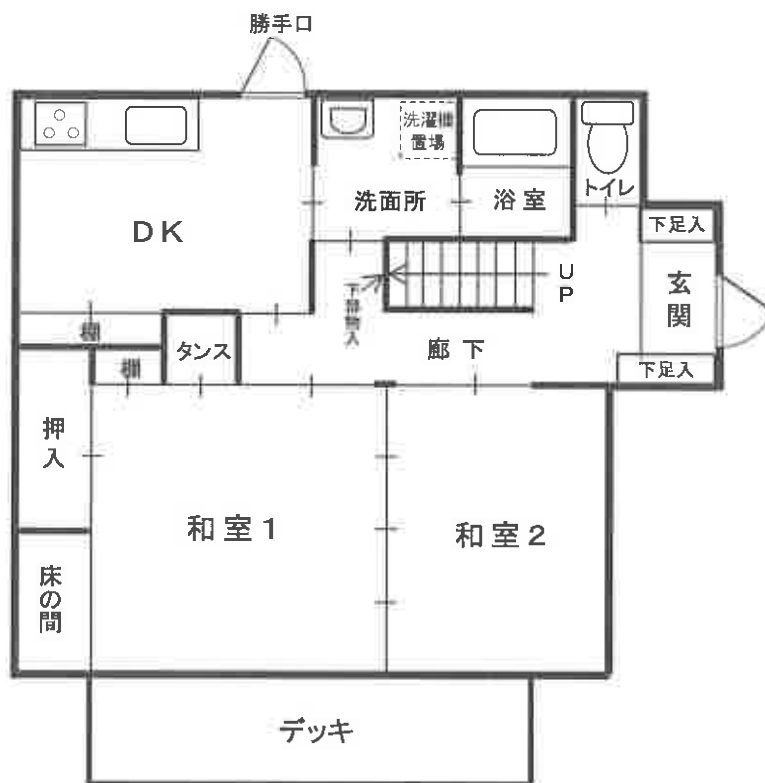
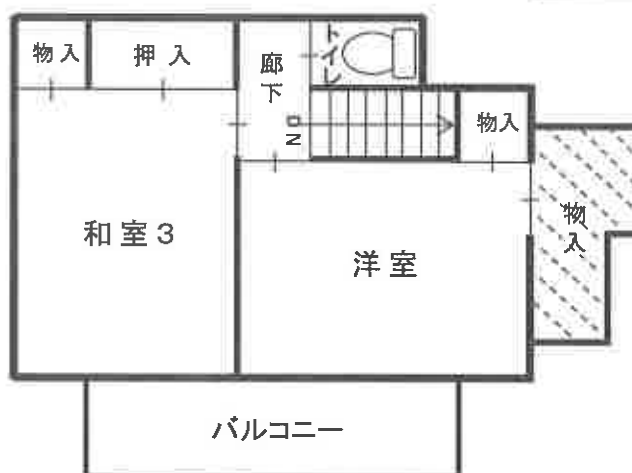
# 建物概略間取図

..... 床面積不算入部分  
(高さ約1.4m未満)
