## 期 間 入 札 の 公 告

建物の名称 ベルトピア町田

## 現況調査報告書

# 評 価 書

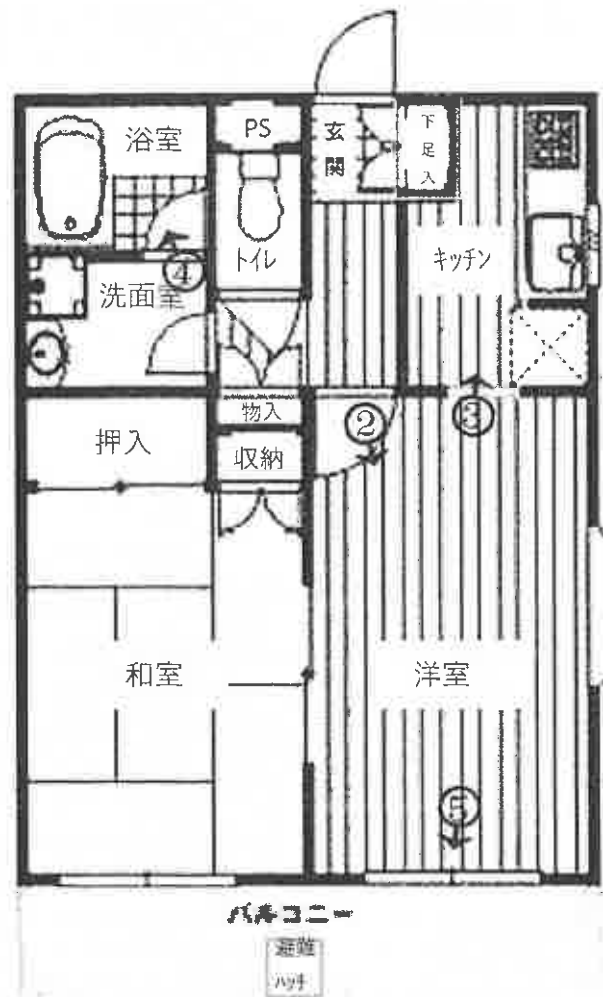
# 建物概略間取図 (令和7年(ヌ)第42号)

注：本図は、概ねの間取りをあらわしたものであり、  
窓等の開口部・室内の戸等も概略のみの表示です。

| 間 | 取 | り | 2 K（後添の建物概略間取図参照） | | |

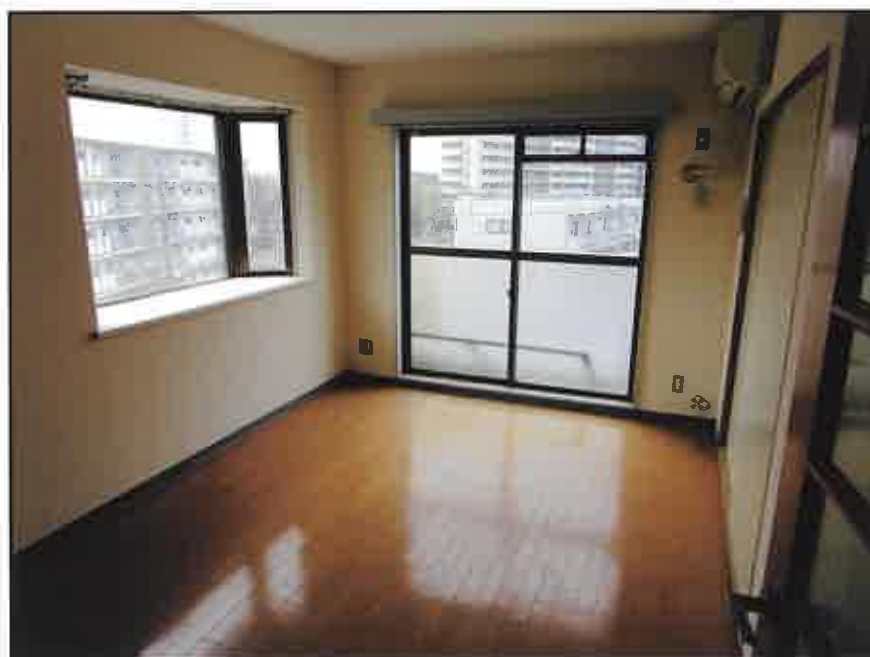
② 建物内の状況－洋室

| 執行官の意見 | |
|---|---|
| ■ | <p>1 本土地・建物の状況等は、建物概略間取図及び添付写真のとおりである。</p> <p>(1) 本建物のフローリング等には埃が認められる状況であり、長期間立ち入った様子が窺われない。</p> <p>(2) 本建物洋室のバルコニー側の窓枠に傷みがあり、フローリングの表面に一部変色が認められる。</p> <p>(3) 設備関係の動作状況については不明である。</p> <p>(4) 本建物玄関横には、「401」の標示が認められる。</p> <p>2 本土地・建物の占有状況等は、2枚目記載のとおりと認めた。</p> <p>(1) 集合ポストには、チラシ等が大量に詰め込まれている状態であった。その中に第三者宛ての郵便物が存在した。</p> <p>また玄関ポストにもチラシ等が詰め込まれている状態であった。その中に第三者宛ての郵便物が存在した。</p> <p>(2) 上記郵便物の二人の名前について、相模原市役所に対し、住民票の交付申請を行ったところ、両名とも本建物住所地から転出されていることが認められた。</p> <p>(3) 債務者に照会書を送付したところ、現時点において回答を得られていない。</p> <p>(4) 本建物内は、エアコン及び照明器具が一部残置されているが、その他の主要な家財道具等は存在しない。</p> <p>(5) 本建物トイレの溜まり水は涸れている状況から、長期間出入りがされていないものと思われる。また電気及び水道の供給は停止されており、本建物内で生活している様子は窺えない。</p> <p>(6) 上記事情等により、本建物内は、生活実態はなく、他に第三者が占有している徴表はなく、債務者が居宅として占有しているものと認めるのを相当であると思料する。</p> <p>3 評価人の調査によれば、土地の符号1南西側及び同北東側で接する道は、いずれも市道である。</p> |

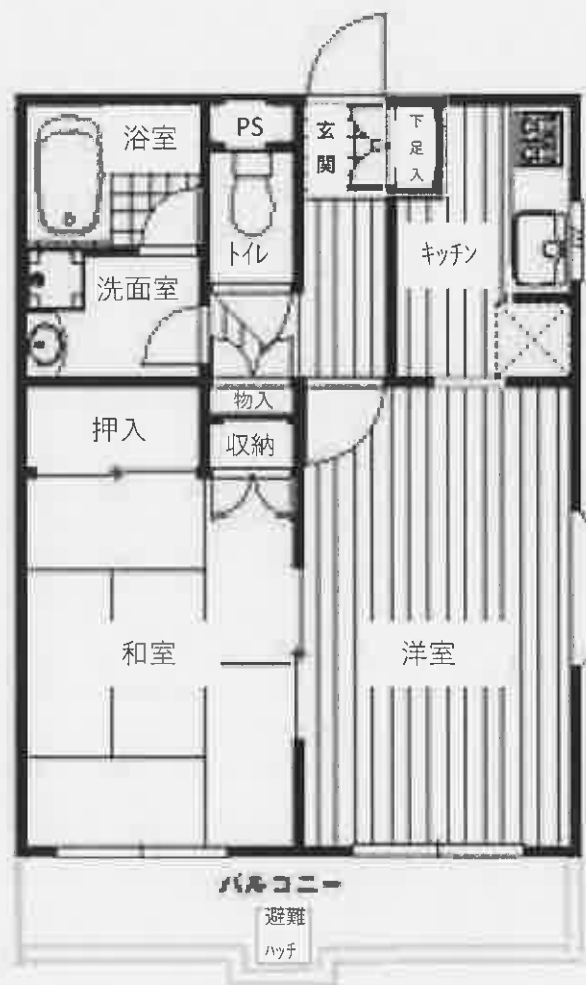
建物概略間取図  
(令和7年(ヌ)第42号)

注：本図は、概ねの間取りをあらわしたものであり、  
窓等の開口部・室内の戸等も概略のみの表示です。
