## 期 間 入 札 の 公 告

## 現況調査報告書

## 建物概略配置図

# 評 価 書

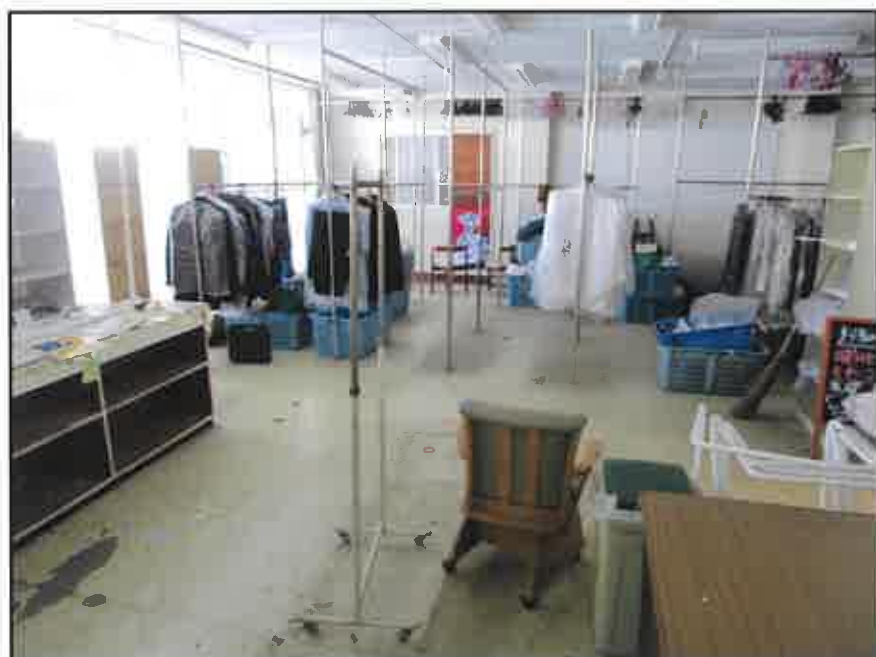
② 建物内の状況—店舗(1階)

- 2 本土地・建物の占有状況等は、2枚目記載のとおりと認めた。
- (1) 本建物は、2階建てであり、関係人の陳述によれば、1階部分は、クリーニング店の店舗として使用され、2階部分については、B及びCが居宅として使用していることが認められる。  
本建物1階部分のクリーニング店は閉店している。同部分には、動産類が残置されている。  
本建物の2階部分の使用にあたり、債務者有限会社モトムラクリーニングとB及びCとの間に契約関係はなく、賃料についての支払いはない。  
よって、上記2階部分の占有権原については、上記会社の現代表者との居住者らの身分関係をあわせて考慮すると、使用貸借と認めるのを相当であると思料する。

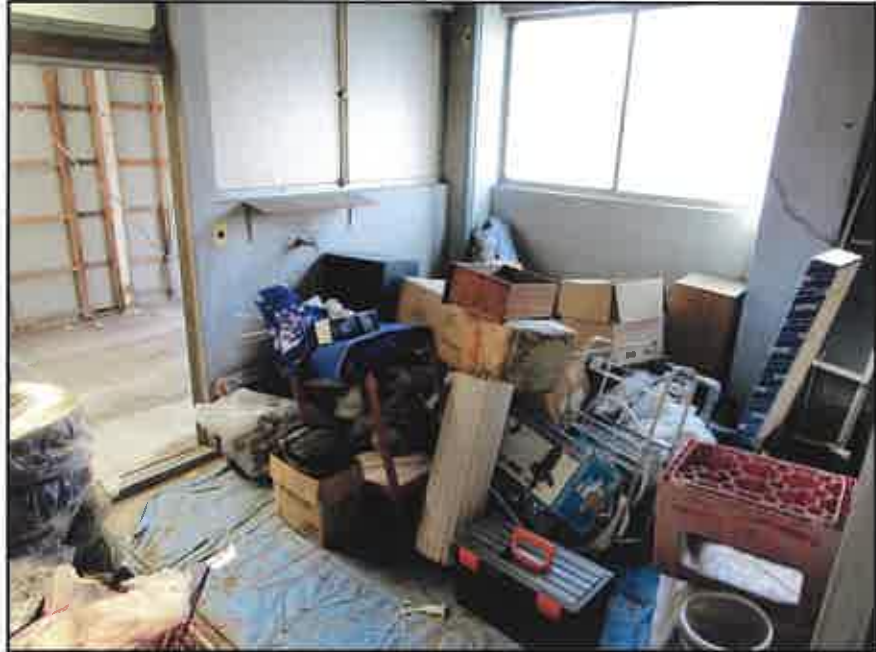
③ 建物内の状況－物置(元洗濯場)(1階)

- 3 本土地の土壤汚染の可能性について
- 関係人の陳述によれば、洗濯用の溶剤の種類は不明であるところ、有限会社モトムラクリーニングの前代表者から、土壤汚染があるということを聞いている。
- 1階の元洗濯場とされる場所は、コンクリート敷きであり、溶剤が直接本土地内に浸透するわけではないと思われるが、溶剤は何を使用していたか不明であること、処理方法は不明であること、有限会社モトムラクリーニングの前代表者の話から、現状における環境だけをもって土壤汚染の可能性を全く否定することはできない。
