期間入札の公 告

さいたま地方裁判所熊谷支部

現況調査報告書

評 價 書

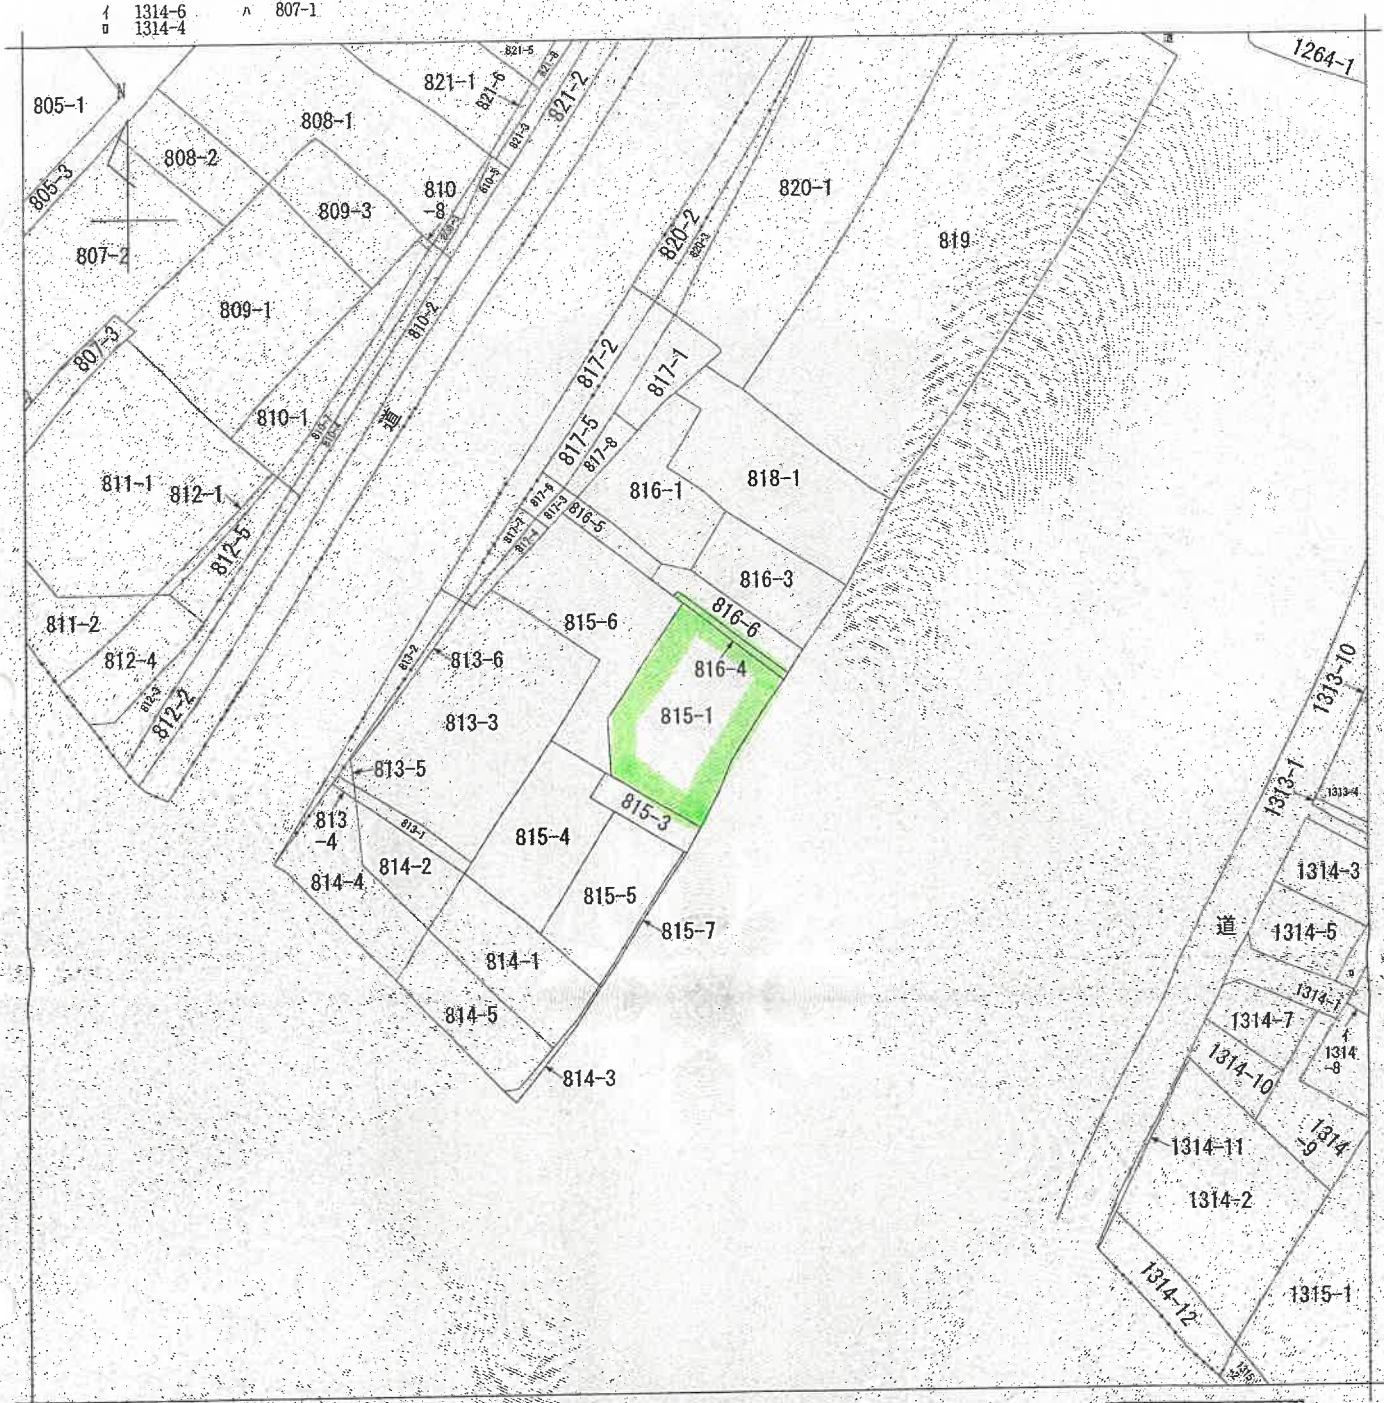
(注) 地図に準ずる図面は、土地の区画を明確にした不動産登記法所定の地図が備え付けられるまでの間、これに代わるものとして添え付けてられている図面で、土地の位置及び形状の概略を記載した図面です。

請求部	所在	本庄市小島五丁目			地番	815番1
出力尺	縮尺不明	精度区分	座標系番号又は記号	分類	地図に準ずる図面	種類 旧土地台帳附属地図
作成年月日			備付年月日 (原図)		補記項

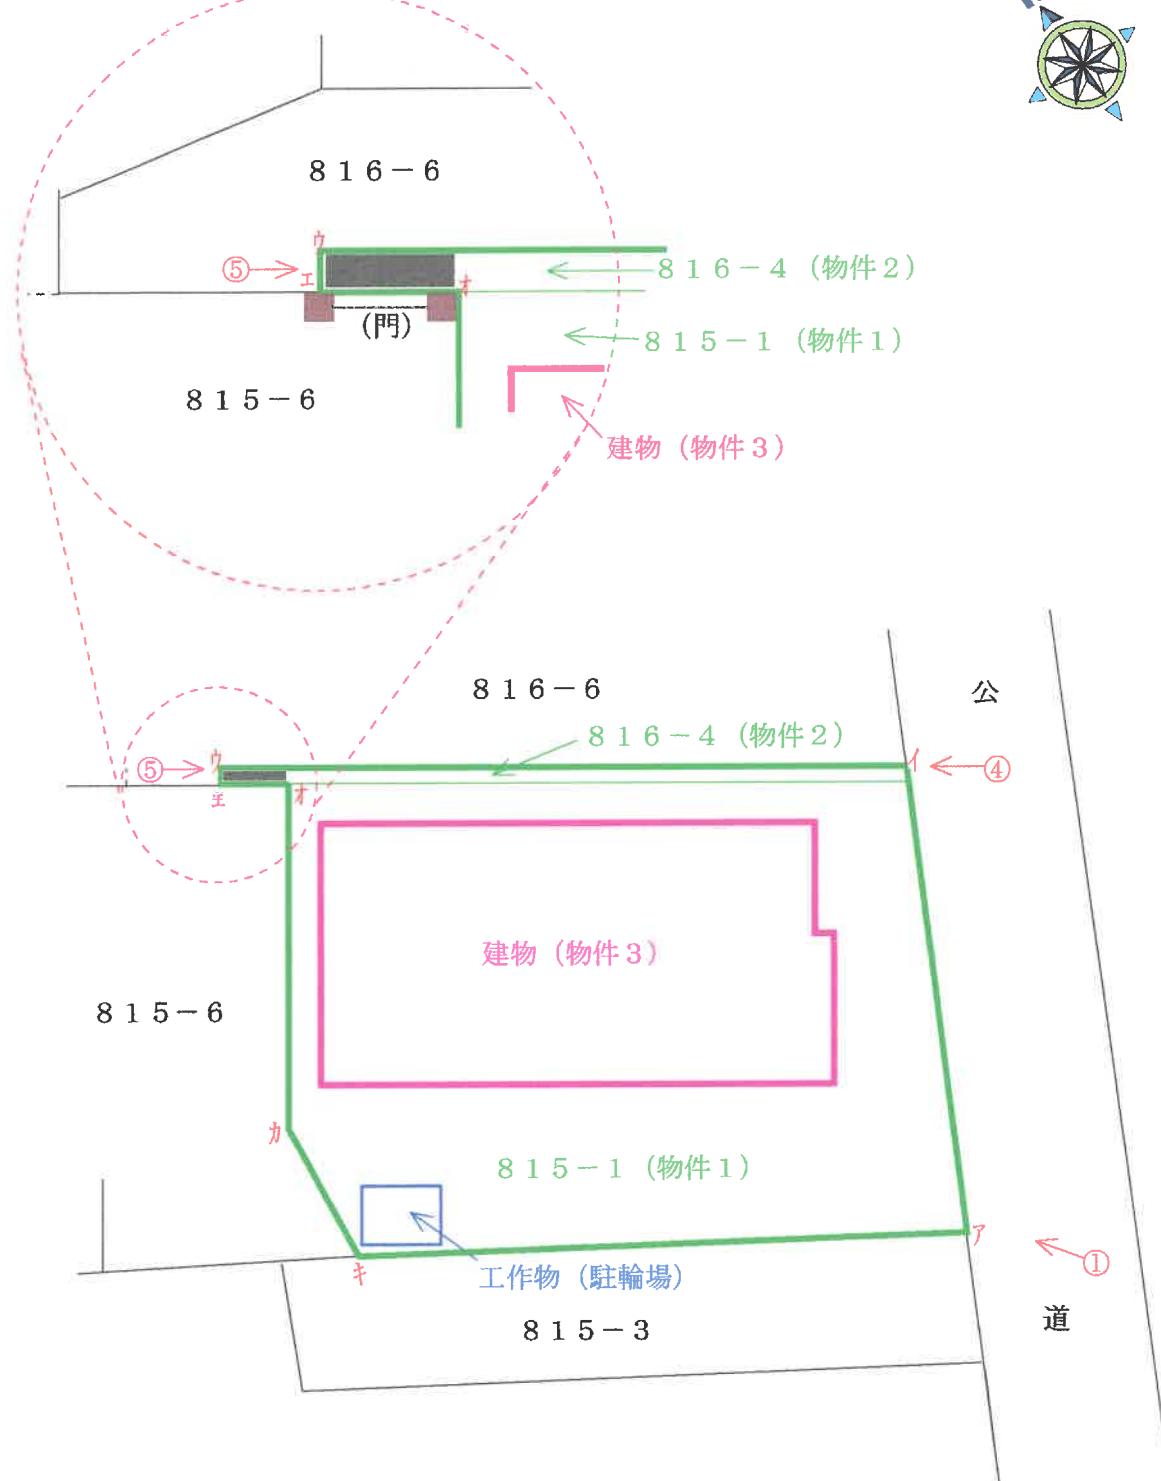
土地建物位置関係図

- (1) 本各土地の範囲は、土地建物位置関係図（以下「関係図」という。）に表示したア、イ、ウ、エ、オ、カ、キ、アの各点を順次結んだ線の範囲内である。
- (2) 関係図記載のア、イの各点を結んだ線は、公道に面しており、ほぼ明確である。
- (3) 関係図記載のイ、ウ、エの各点を結んだ線は、明確な区分がなされていないため、不明確である。
- (4) 関係図記載のエ、オ、カ、キ、アの各点を結んだ線は、ブロック塀等により区分されており、明確である。

■ = 通路部分

○→ = 写真撮影位置・方向

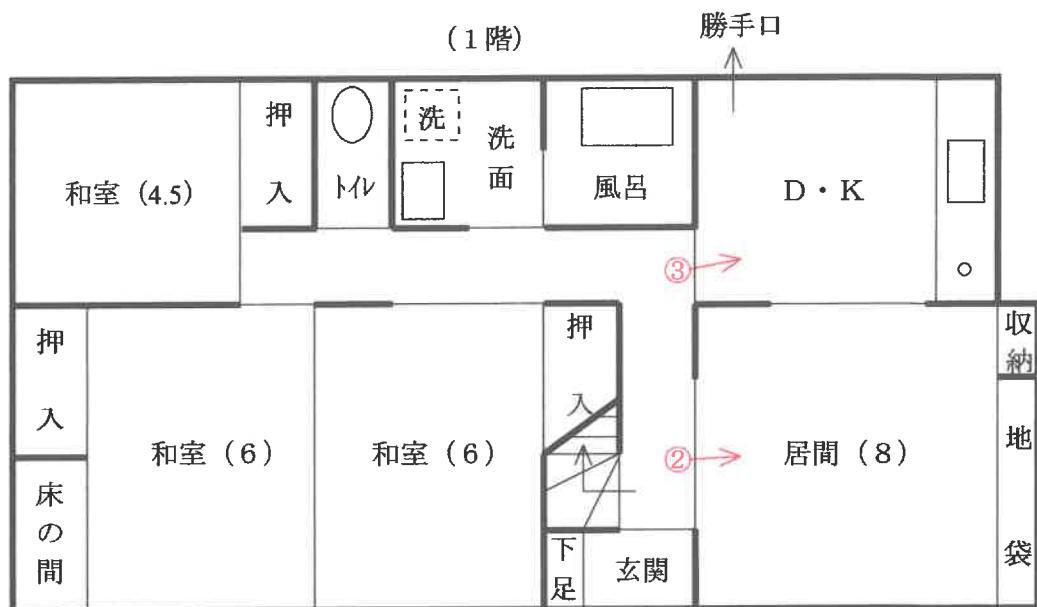
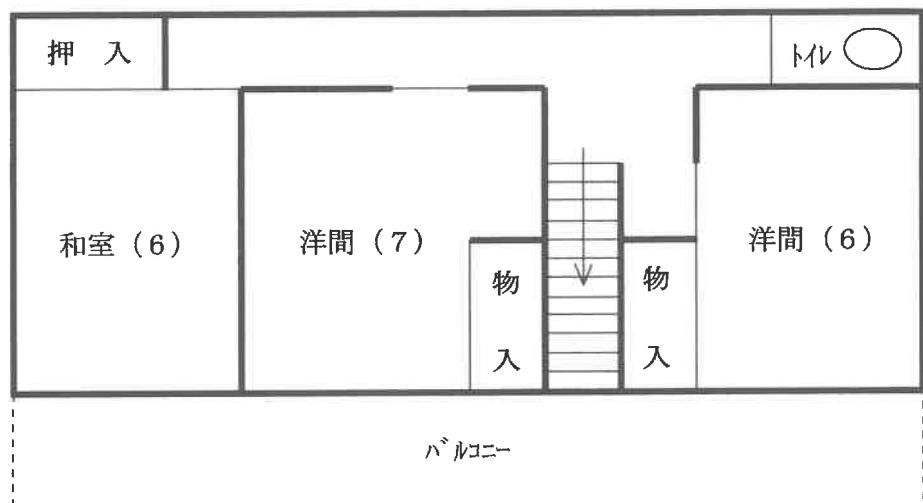
建物間取図

（2階）

○→ =写真撮影位置・方向

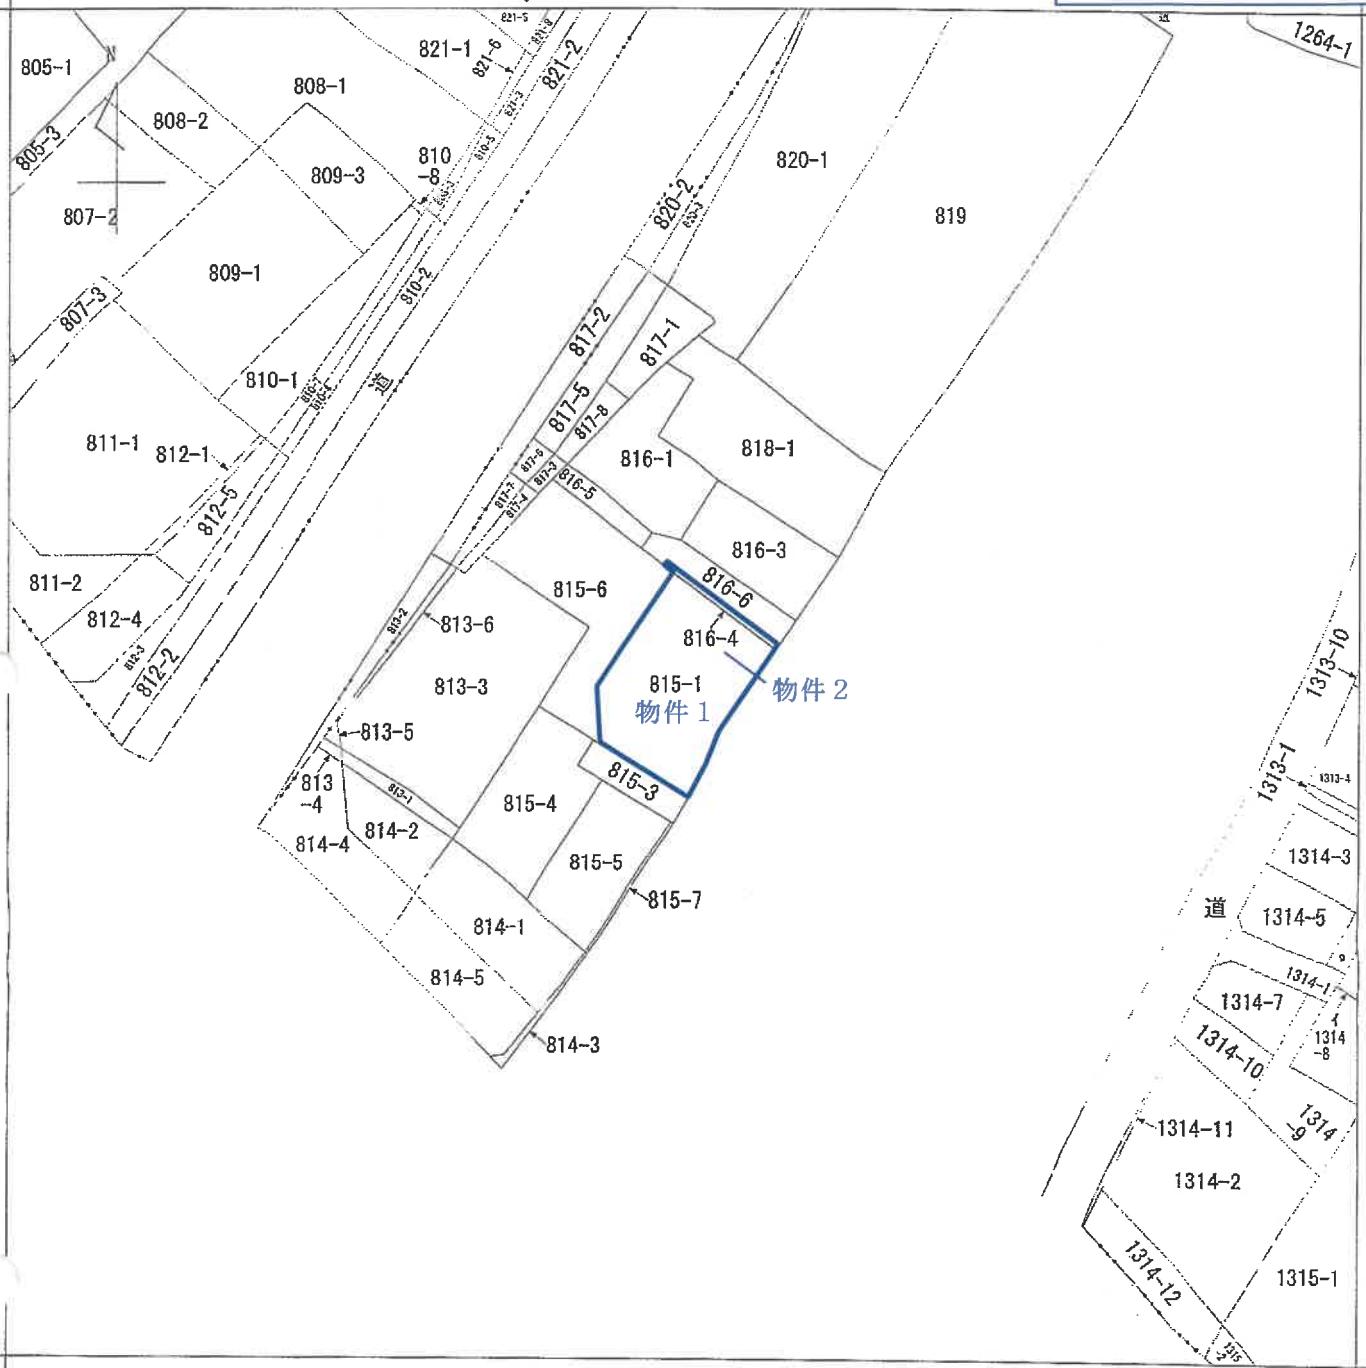
(注) 地図に準ずる図面は、土地の区画を明確にした不動産登記法所定の地図が備え付けられるまでの間、これに代わるものとして備え付けられている図面で、土地の位置及び形状の概略を記載した図面です。

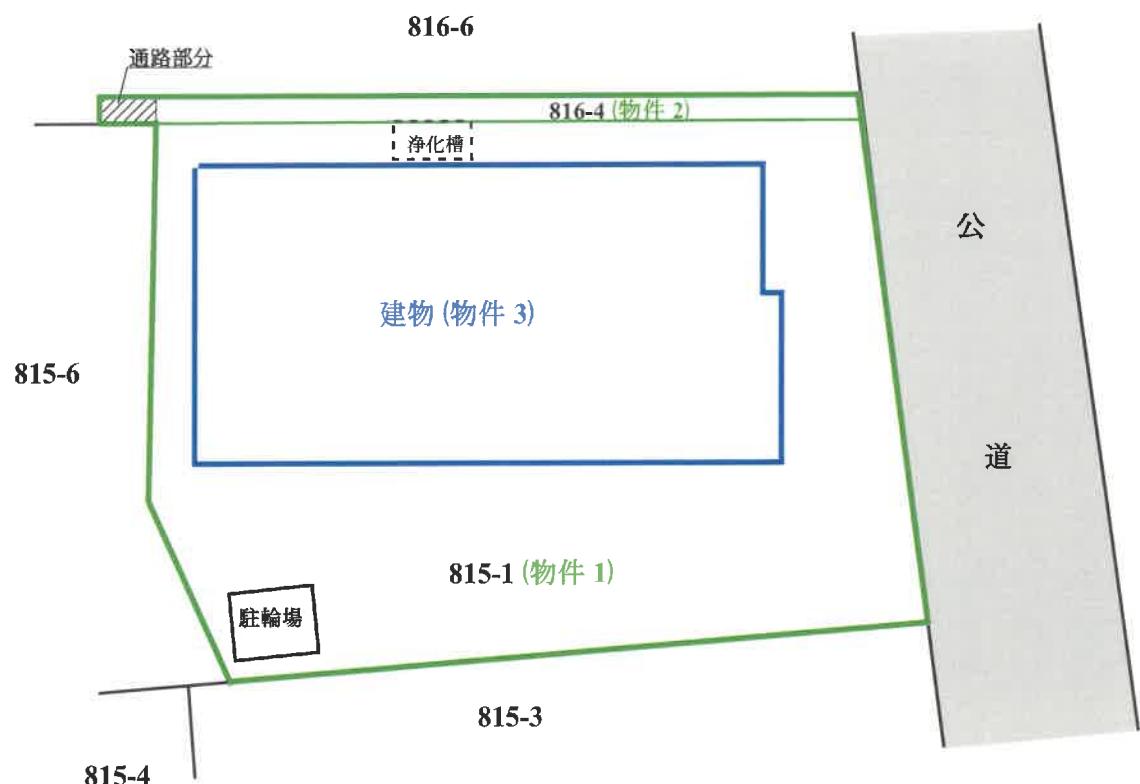
土地建物位置関係図

※物件の範囲及び建物配置は公図及び建物図面等を基礎として概略を明示した。

接面道路の状況	南東側現況幅員約4m舗装市道（5168号線、建築基準法第42条1項1号適用道路）にほぼ等高に接面する。													
土地の利用状況等	<p>①物件1・2は一体として物件3（建物）の敷地として利用されているほか、物件2の北西側一部（815番6に隣接する部分）は通路として利用されている。</p> <p>②隣接地とはブロック塀や実際の利用状況等により概ね区分されているが、北東側隣接地（816番6）との土地境界については不明確である。また、物件相互間の土地境界についても一体利用状況により判然としない。</p>													
供給処理施設	<p>上水道 あり ※ただし、私設の共有管により引き込まれている。</p> <p>ガス配管 なし</p> <p>下水道 未接続 ※前面道路に下水本管が埋設されているが、現在の排水は浸透井により宅地内処理されていると思われる。</p>													
特記事項	<p>①物件2（土地）は農地転用許可済み（昭和48年4月6日付第989号、目的：宅地拡張）の土地である。</p> <p>②土地上には本件建物のほか、駐輪場が設置されている。</p> <p>③隣接地の土地境界が一部不明確であるため現況地積の把握は測量を要するが、概測による現況地積は登記合計地積をやや超えていることが予想される。</p>
