## 期 間 入 札 の 公 告

さいたま地方裁判所越谷支部

## 現況調査報告書

評価書

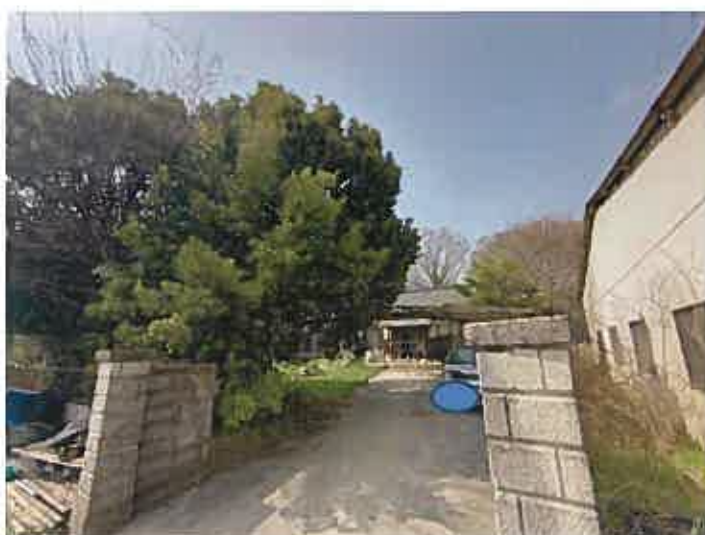
②

- 1 物件1と隣接地の境界については、東側と南側はブロック塀や道路との接面等により区分されておりほぼ明瞭であるが、西側と北側は生垣・庭木・防風林等による区分となっており境界標が確認できないため、わかりにくいものとなっている(写真②⑤⑥⑦)。したがって各土地の境界や地積については正確には専門家による測量を要する。
- 2 債務者兼所有者によれば、目的土地付近は台風等の大雨時にも冠水などはないとのことである。
- 3 債務者兼所有者によれば、境界等の近隣とのトラブルはないとのことである。
- 4 物件1南東付近にコンクリート基礎に支柱を固定したカーポート(工作物)が存在する(写真③参照)。
- 5 接面する地番1291は杉戸町所有の公衆用道路であるが、現況は1288-2等周辺土地は債務者兼所有者が代表を務める農業法人により使用されており、地番1291も同法人の敷地のごとく使用されている(写真④参照)。また、同農業法人が農作物用の肥料(牛糞等と思われる)を使用しているため、地番1291付近はそれらの臭いが漂い、やや嫌悪感を否定できない。
- 6 物件1には庭木・防風林等の大きな樹木が多数繁茂している。また、債務者兼所有者によれば、自然豊かな環境のため敷地内にしばしばハチが営巣し、物件2にハチが浸入し、ときに物件2にも営巣するとのことである(写真⑤参照)。したがって数年に一度は駆除業者に駆除を依頼しているとのことである。
- 7 建物敷地の庭木・防風林が繁茂し北側隣接地地番1287、1286等にかかっている(写真⑥⑦参照)。

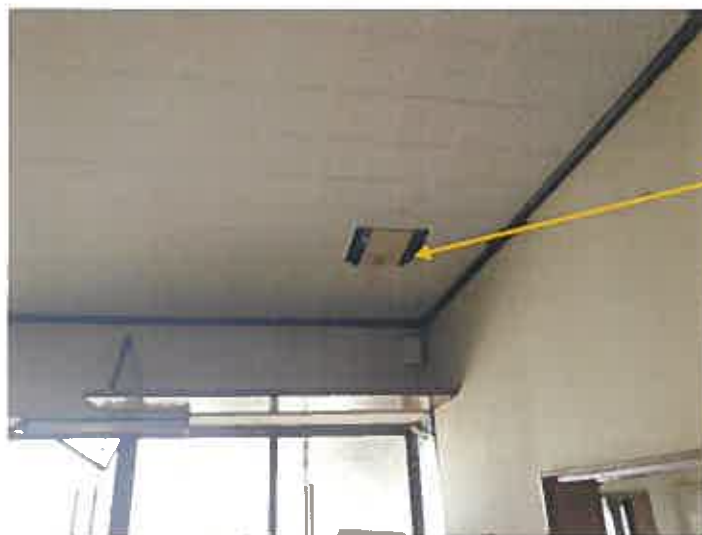
⑧

- 1 目的物件は経年相応の劣化のほか、内部ではネコが14匹飼育されており爪痕や糞尿(写真⑧⑨)・臭いなどにより維持管理は劣悪である。不具合や損傷が以下の通り確認された。
  - ① キッチン屋根でハクビシン等のなんらかの動物による糞尿跡による傷みが確認された(写真⑧参照)。
  - ② 各所にネコの爪痕等による床・壁の大きな損傷が見られた。
  - ③ 債務者兼所有者によれば、給湯器の不具合により風呂が沸かせない状態である(シャワーのみ使用できる)。
- 2 附属建物は物置として使用されており、ばんじゅうなどの什器が存在する(なお、これらの什器類は経年劣化や汚れなどで使用不可であり、無価値と思われる。写真⑩参照)。維持管理は劣悪であり、天井板が剥離し落下している(写真⑪参照)。

動物による天井  
の傷み補修跡

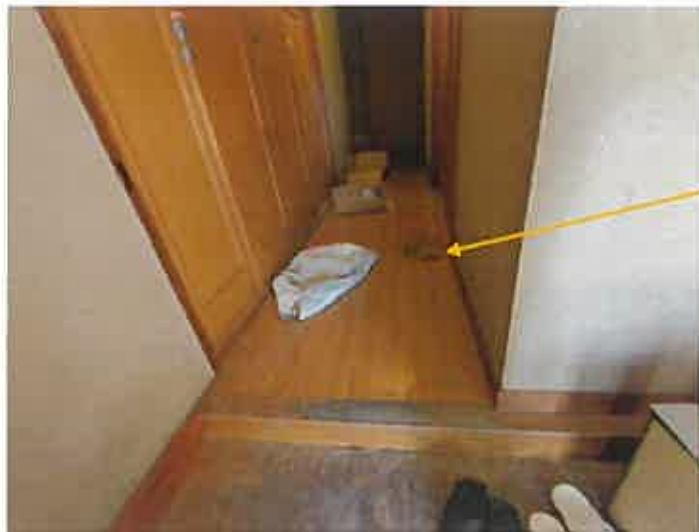
⑬

ネコの糞

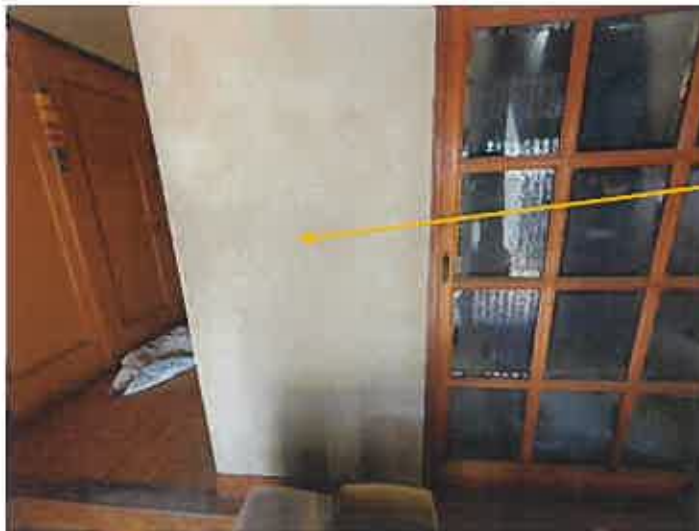
⑭

ネコによる  
壁の傷み

| 区 分 | 主である建物 | |
|---|---|--|
| 保守管理の状態 | 室内では、①キッチン上部でハクビシン等のなんらかの動物の糞尿による傷みが確認された、②建物内では猫が14匹飼育されており、爪による床・壁の大きな損傷が見られる、③関係者より、給湯器の不具合により、風呂が沸かせないとの陳述あり。④雨漏りにより天井が大きく損傷した箇所あり。全体的に経年程度の汚れ、損傷、歪み、老朽化が著しく、管理の状態は劣悪である。 | |

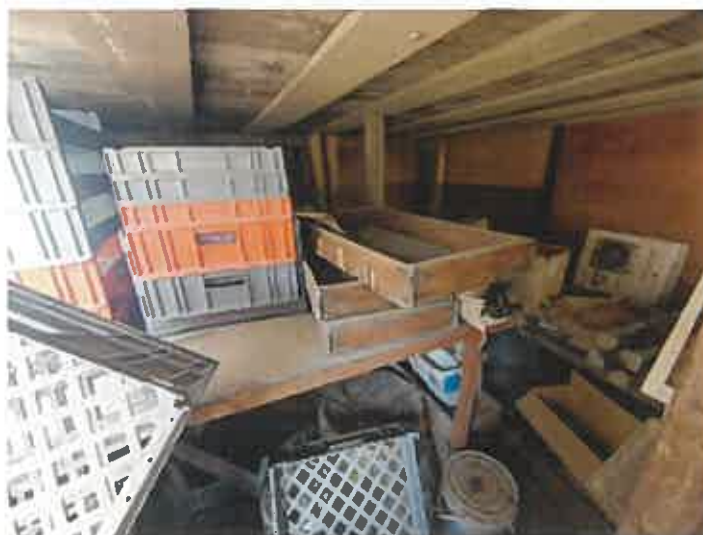
①⑧

附属建物内部

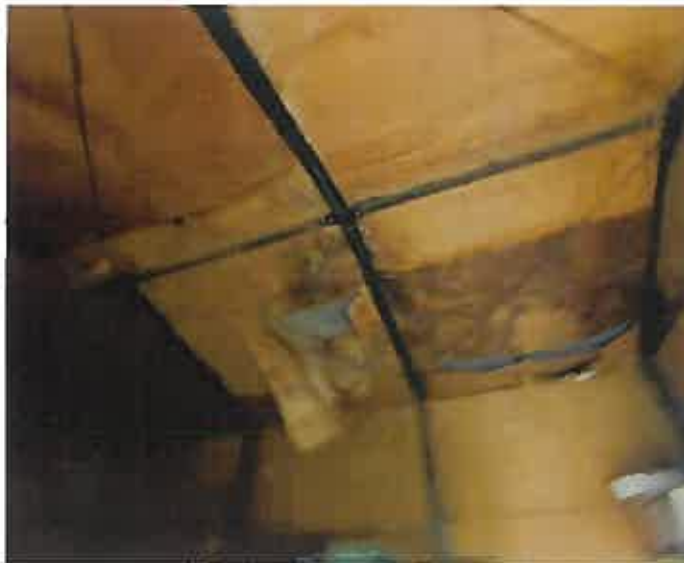
①9

天井板の損壊

| 区 分 | 主である建物 | |
|---|---|--|
| 特 記 事 項 | 1. 物件2建物についての開発許可等については、前ページの特記事項記載の通り。<br>2. 物件2建物の主である建物2階にはバルコニーが無い。<br>3. 以下の附属建物あり。<br>種 類: 物置<br>構 造: 軽量鉄骨造亜鉛メッキ鋼板ぶき平家建<br>床面積: 19.87㎡<br>建築時期: 年月日不詳新築<br>※損傷が激しく、天井版が剥離し落下している。維持管理の状態は劣悪。室内に什器が存在する。 | |

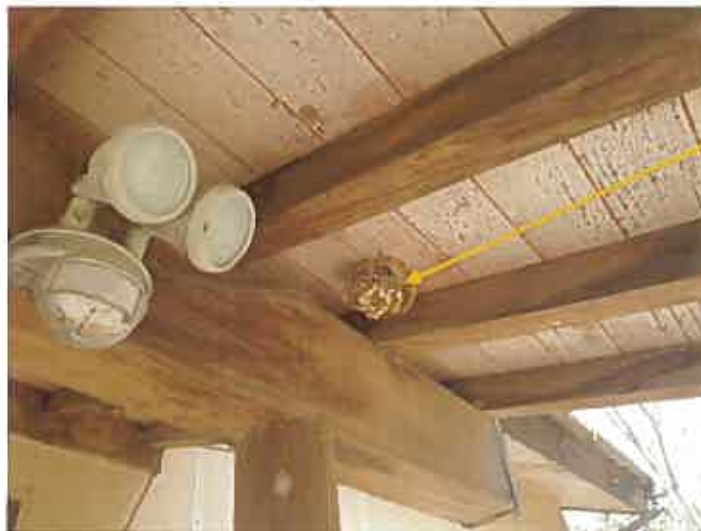
②0

玄関付近の  
ハチの巣の跡
