## 期 間 入 札 の 公 告

## 現況調査報告書

(物件3, 4)

評 価 書  
(物件 3 ・ 4)

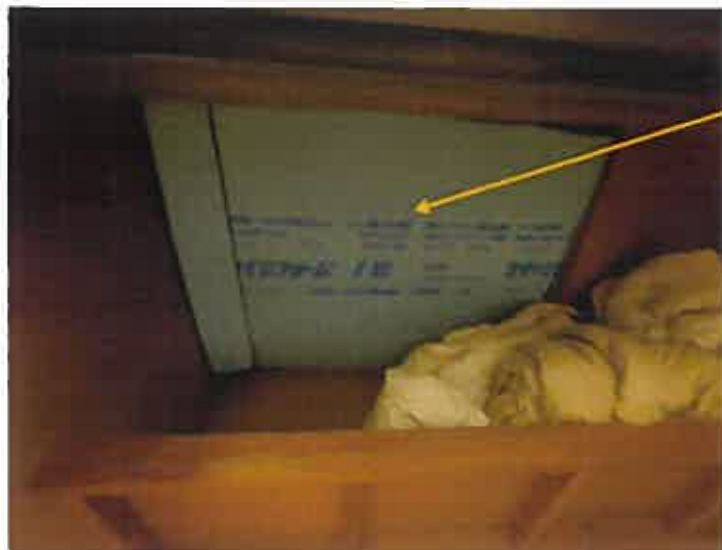
⑤

- ・賃借人 C の配偶者によれば、南西側洋室のサッシ鍵が損壊して外れており、その都度はめ込んで施錠しているとのことである。
- 3 201 号室～経年劣化が進み経年相応の傷みや顕著な汚れが見られた。D
- ・賃借人 D によれば、南東側の押入天井板が真ん中付近から崩落し、垂が自分で発泡スチロールにより簡易補修している（写真⑤）。

白のボードでの  
天井簡易補修

| 関係人の陳述等 | |
|---|---|
| ■201号室占有者D | <ol style="list-style-type: none"> <li>1 南東側和室の押入の天井板が真ん中付近から崩落しています。私が自分で簡易補修し押入を使用しています。</li> <li>2 雨漏りなどはありませんが、カビのせいかわロスの剥がれが目立ちます。</li> </ol> |

| | <p>【201号室】</p> <p>賃借人によると、南東側洋室の押入れの天井が壊れて崩落しているとのことで、現状、発砲スチロールで塞いで補修されている。また、雨漏りなどはないが、カビのせい、クロスの剥がれが目立つとのことである。クロスの剥がれ傷みが顕著で、タバコによると見られる黄ばみも見られた。以上のほか経年相当の傷み、顕著な汚れが見られた。</p> <p>南側洋室2室には敷物が敷かれており、床の状態が明確に確認できなかった。占有者によると敷物の下はシート状のフローリングになっているとのことである。</p> <p>【202号室】</p> <p>室内をリフォームした形跡が見られ、壁や床、天井などに特段の傷み、不具合は見られない。</p> <p>(b) 全体的に経年相当もしくは、経年に比して顕著な汚れが見られた。補修が必要な箇所もあり、損傷も各所に見られた。</p> <p>(c) 要返還敷金53,000円(202号室)</p> <p>(d) 草加市建築安全課での聴取によると、目的建物建築時の完了検査の記録は無いとのことであった。</p> |

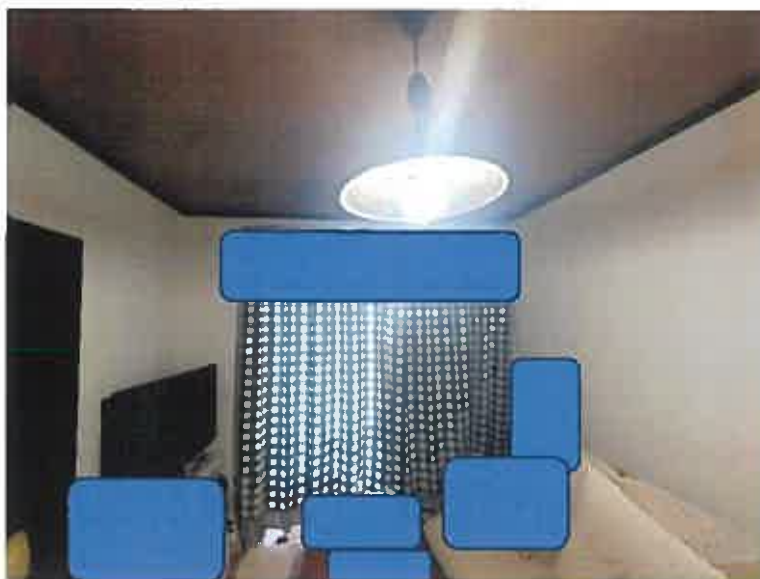
⑥

- ・賃借人 D によれば、雨漏りなどはないが、カビのせいクロスが剥がれが目立つとのことである。
  - ・洋室壁クロスのタバコヤニによる黄ばみが著しい（写真⑥）。
- 4 202 号室～室内をリフォームした形跡が見られ、壁や床、天井などに特段の傷み・汚れや不具合は見られなかった。
- ・賃借人 E によれば賃貸借契約書等に給湯器ありと記載があるのにもかかわらず実際は存在しないため、冬場は台所で冷水での家事を受忍しているとのことである。

壁クロスの  
黄ばみ

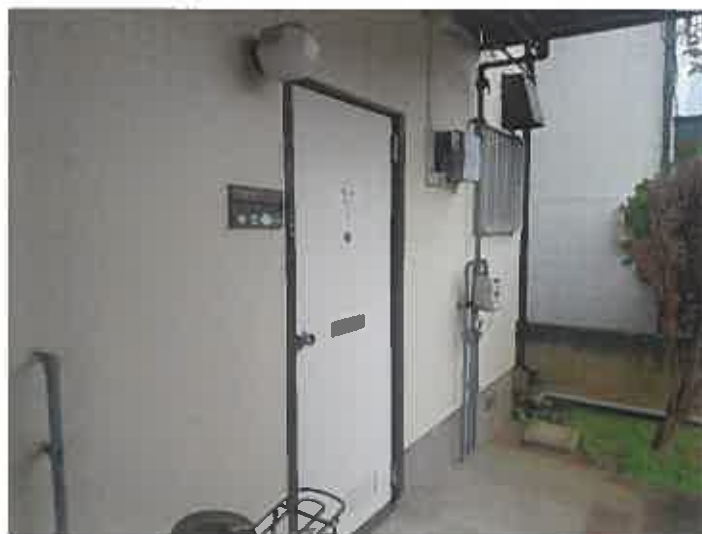
⑧

なお、物件 1 土地上の物件 2 建物と物件 3 土地上の物件 4 建物との距離は実測で約 0.5m しかなく、物件 2 西側外壁に沿ってブロック塀が一部設置されているが、物件 2 建物図面では西側境界との距離は 0.5m 程度と記載がある。これらのことから物件 4 建物が物件 1 に越境しているか、あるいは物件 1 建物図面の西側境界の位置に誤りがある（実際より西に寄っている）等の可能性がある。

物件4

物件2

| 特 記 事 項 | <p>(a)外周のブロック塀、一部境界標の位置等から確認した現地での概測によると、形状は概ね地積測量図のとおりであったが、下記の通り隣接地との境界が不明なこと等から地積、外周等について正確には専門家の立ち合い測量を要する。</p> <p>また、東側隣接地(物件1・996番3)との境界が明確でない。物件4建物の建物配置図によると建物の壁は東側隣接地との境界まで0.5m程度の距離があるように見られるが、現況は東側隣接地上の建物(物件2)の外壁に沿ってブロック塀が一部設置されていることから、建物配置図の東側境界の位置に誤りがある可能性がある。もしくは、目的建物(物件4)が東側の物件1土地側に越境している可能性がある。なお、物件4建物と東側隣接建物との壁の距離は現況約0.5m程度であった。いずれについても詳細については専門家による調査を要する。</p> <p>(b)草加市ハザードマップによれば、目的物件を含む周辺地域は中川、綾瀬川等の浸水想定区域(浸水深数値はホームページ等参照)に含まれている。</p> | |
