| | 構 造 | 木造合金メッキ鋼板ぶき 2階建 |

現況調査報告書

さいたま地方裁判所越谷支部
執行官 佐藤 公 康

評 価 書

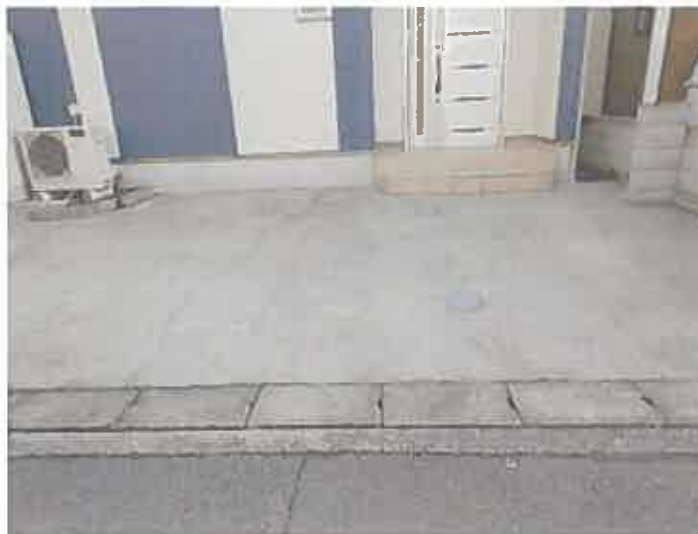
⑫

- 1 物件1と隣接地の境界については、塀および道路の接面等により区分されており、おおむね明瞭であるが、地積測量図がないため正確な境界・地積・外周等に関し正確には専門家による測量を要する。
- 2 債務者兼所有者Aによれば、境界等についてトラブルはないとのことである。
- 3 本土地に接する地番23-20は草加市所有の現況公衆用道路（公簿上の地目も同様）である。
- 4 Aによれば、台風などの大雨時にも前面道路や物件1の冠水・浸水などはないとのことである。
- 5 Aによれば、宅盤部分は道路に比して約0.5m嵩上げされているとのことであり、道路面から南方に緩やかな上り傾斜となっている（写真⑫）。また、物件1北西付近の同傾斜とブロック塀の接合部付近にコンクリートの亀裂が存在する（写真⑭）。
- 6 物件1南側はAにより芝生が敷かれている（写真⑱）。

(c)草加市危機管理課ホームページ等によると目的土地を含む近隣において、過去に浸水実績が認められ、目的土地の浸水、地盤リスク等は不明である。詳細については同課にて確認されたい。草加市ハザードマップによれば、目的物件を含む周辺地域は中川、綾瀬川等の浸水想定区域(浸水深数値はホームページ等参照)に含まれている。なお、所有者によると、これまで、道路の冠水、建物の浸水被害などは無いとのことである。なお、宅盤部分は道路に対して0.5m程度高くなっているとのこと、道路面から南方に向かって、ごく緩い上り傾斜となっている。

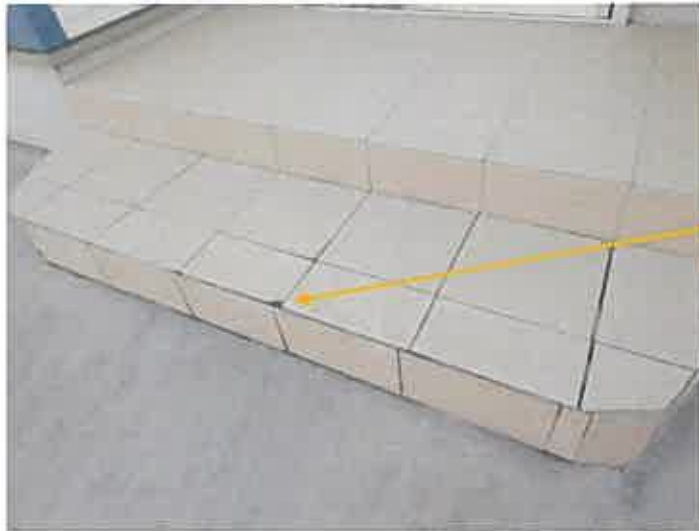
⑬

破損

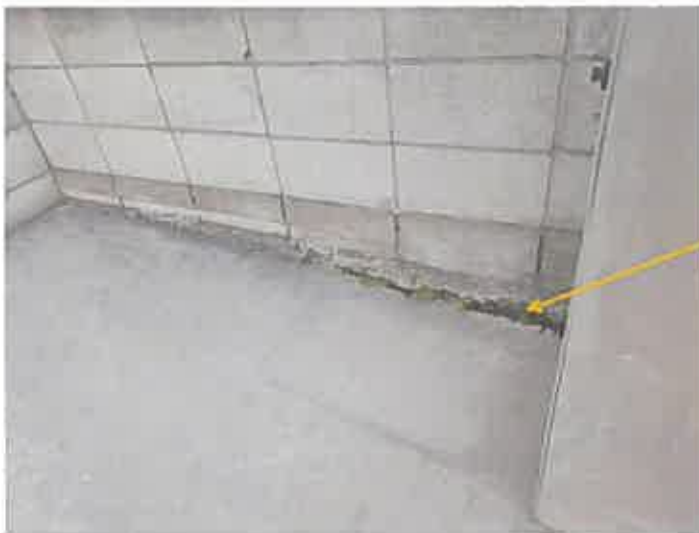
⑭

コンクリートの
亀裂

位置・交通	東武伊勢崎線「草加」駅の北東方約2.9km(道路距離、以下同じ)に位置する。 また、「伊草天満宮」バス停の北方約700mに位置する。	
付近の状況	一般住宅、アパート等が建ち並ぶ区画整理済みの住宅地域。 接近条件としては、稲荷小学校まで約700m、松江中学校まで約1.6km。	
主な公法上の規制等 (道路の幅員等の個別的な規制を考慮しない一般的な規制)	都市計画区分 用途地域 建ぺい率 容積率 防火規制 その他の規制	市街化区域 第一種中高層住居専用地域 60% 200% なし ◇建築行為等を行う際には、草加市景観計画の届出が必要となる。 ◇居住誘導区域内、都市機能誘導区域外
画地条件	地積 形状 地勢 その他	122.05㎡ 長方形 略平坦、一部南方へのごく緩やかな上り傾斜 特になし
接面道路の状況	北約4m舗装市道（建築基準法上の道路(下記特記事項参照)） 路面に対して概ね等高	
土地の利用状況等	(物件2) 建物の敷地	
供給処理施設	上水道：あり ガス配管：あり 下水道：あり ※敷地内までの引込がある場合を「あり」、そうでない場合を「なし」と記載している。	
特記事項	(a)外周のブロック塀、一部境界標の位置等から確認した現地での概測によると、外周、形状等は概ね公図及び建物図面のとおりであったが、地積測量図は無く、正確には専門家の立ち合い測量を要する。なお、東側、西側のブロック塀は境界標の位置から判断すると、隣接地所有者との共有と思われる、所有者が提示した資料(境界確認書)によると、ブロック塀のほぼ中心部分が境界に該当すると思われる。同確認書によると南側の境界はブロック塀の内側となっている。また、敷地内北西部のブロック塀との接合部付近にコンクリートの亀裂が見られた。所有者によると、境界についてのトラブル等はないとのことである。
