## 期 間 入 札 の 公 告

さいたま地方裁判所越谷支部

## 現況調査報告書

## 評 価 書

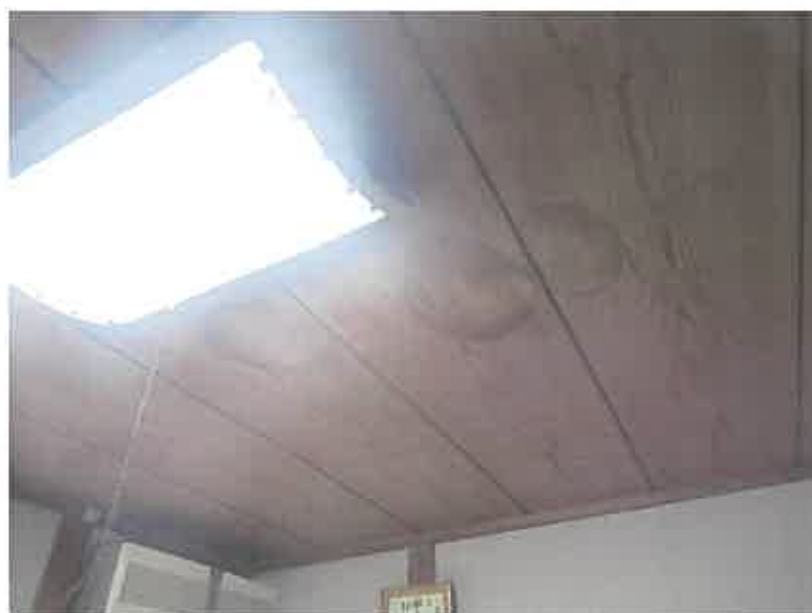
8

- 1 本件建物は、経年により老朽化しているが、１階部分がリフォームされていた。
- 2 ２階「和室１」の天井に、ネズミの尿と思われるシミ跡が見られた（写真⑧参照）。

| 関係人の陳述等 | |
|---|---|
| <input checked="" type="checkbox"/> 債務者兼所有者 | 1 本件建物には、私が住んでいます。<br>2 本件建物の1階は、6～7年前に電化仕様に改修しました。ウッドデッキも、その頃設置しました。<br>3 リビングは、3年前に和室から洋室に改築しました。<br>4 本件建物2階の「和室1」の天井にあるシミ跡は、ネズミの尿だと思います。<br>5 物件2の土地の境界について、近隣との間で争いはありません。 |
