入札時に下記の各書面の提出が  
入札書ごとに 必要になります。

## 期 間 入 札 の 公 告

## 現況調査報告書

## 評 価 書

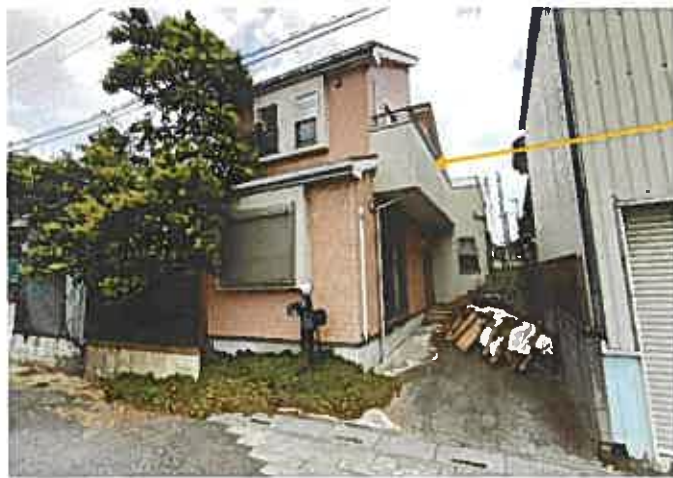
①

目的建物

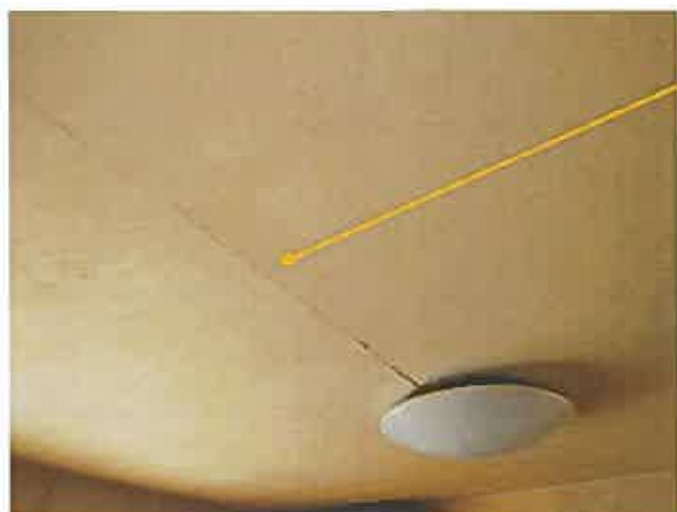
③

- 1 目的建物は経年相応の汚れや傷みのほか室内の汚れが著しく、特にリビングのタバコヤニの黄ばみ(写真②等)や浴室のカビの汚れ(写真⑧)が顕著であった。室内には家財道具やゴミが散乱しており維持管理は不良である。また、エコキュートなどの室内のシステムが正常に作動するかは不明である。
- 2 1階リビング天井、2階東側洋室天井、ロフト下の壁などに顕著なひび割れが認められた(原因不明、写真③④⑤⑭)。評価人による簡易水平器での測定にて傾きは確認されなかったが、傾きの有無やひび割れの原因については正確には専門家による調査を要する。
- 3 物件3には太陽光発電システムが設置されており、屋根にパネルが設置されている。また、北側の外壁にパワーコンディショナーらしきものの設置が認められたが、庭木に阻まれ詳細は確認できなかった。なお、室内で確認した書類によれば、本件所有者への引渡し日は平成18年8月9日・パネル19枚・シャープ製・パワーコンディショナーの型式はJHS402である。
- 5 2階中央付近のロフト部分(約0.91m×約4.55m≒約4m、写真⑫)が天井高約1.4㎡であるため未登記の3階部分と認めた(一部壁のひび割れが見られた)。 以上

天井の傷み

| 区 分 | 主である建物 |
|---|---|
| 特 記 事 項 | (a)室内各所の汚れが顕著であり、リビングのヤニ汚れや浴室のカビ汚れなどが見られた。このほか経年相当の汚れ、損傷が認められた。空き家の状態にあり雨漏り、不具合の有無は不明。<br>(b)原因不明であるが、1階リビング天井に南北方向にひび割れが認められたほか、2階東側洋室の天井にも南北に走るひび割れが見られた。また、下記ロフト下の壁や東側洋室の壁などにもひび割れが見られた。なお、簡易な水平器で確認したところ、明確な床の傾きは認められなかったが、傾きの有無、ひび割れの原因などに詳細については正確には専門家の調査を要する。 |

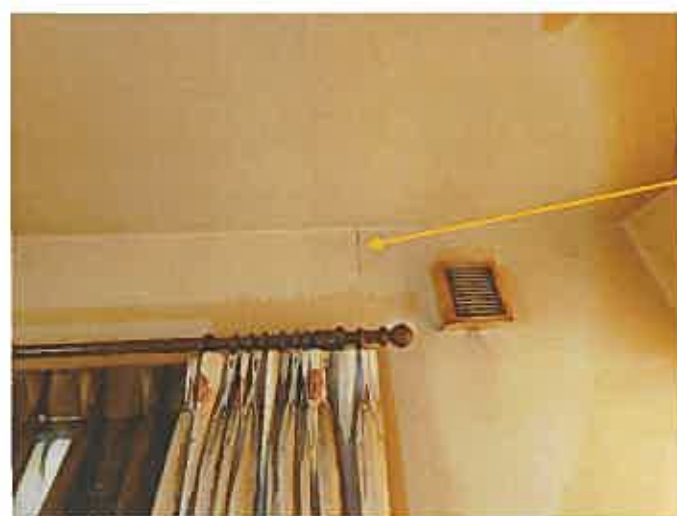
④

壁クロスの傷み

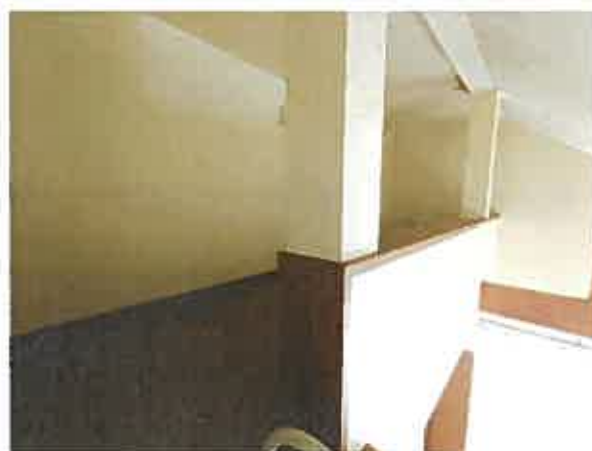
⑫

ロフト（3階部分）

| | <p>(c) オール電化仕様と思われ、キッチンのコンロはIHである。また、エコキュートシステムが設置されているが、長年使用されていない模様で、正常に機能するか否かは不明である。</p> <p>(d) 太陽光発電システムが設置されており、屋根にパネル(枚数不明)が設置されている。北側の壁にパワーコンディショナーと思われる設備が設置されていたが、庭木が邪魔をして詳細を確認することができなかった。なお、室内で確認した書類によると、本件所有者への引き渡し日は2006年8月9日、パネルは19枚、シャープ製、パワーコンディショナーの型式はJHS402となっていた。ローン残債や所有権留保の有無など詳細不明であることから、本件では評価対象外とした。</p> <p>(e) 2階中央付近に可動式の梯子で出入りするロフトがあるが、天井高約1.4m超であることから未登記の3階部分と判定した(概測面積約4㎡)。一部壁のひび割れが見られた。</p> |

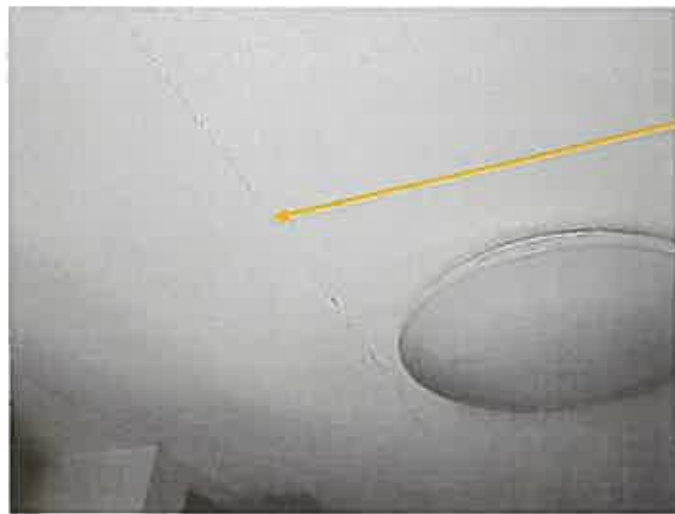
⑭

天井の傷み

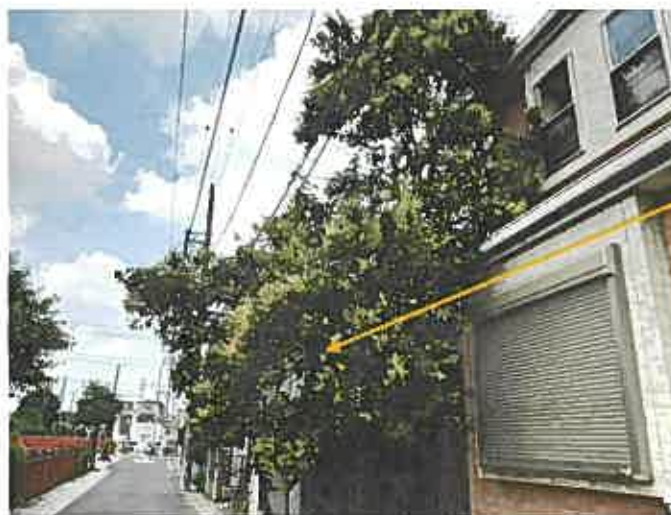
⑮

庭木の越境

| | <p>(b)草加市ハザードマップによれば、目的物件を含む周辺地域は中川、綾瀬川等の浸水想定区域(浸水深数値はホームページ等参照)に含まれている。</p> <p>(c)目的土地の北西端に植えられている庭木が伸びて西側市道上に飛び出している。また、目的建物の屋根の上にも伸びて覆いかぶさっている。</p> <p>(d)北側隣接地のブロックフェンスが壊れてガタガタしており一部目的土地側に倒れこんでいる。また、目的土地上に設置されたエコキュートシステムが同フェンスに倒れこんでいるように見受けられた。なお調査時点において、北側隣接地上の建物は取壊し中であった。</p> <p>(e)敷地内は木の切れ端や壊れた自転車等などが山積みされていて奥まで立ち入りができない状態にあった。</p> <p>(f)西側接面市道を挟んで対面側は辰井川となっており、同市道の歩道部分は遊歩道状になっている。なお、市道との官民境界は辰井川河川区域との境界にも該当しており、市道の掘削等に際しては河川法上の手続きも要する。</p> <p>(g)草加市生涯学習課での聴取によると、目的土地は文化財保護法に基づく周知の埋蔵文化財包蔵地(No.04-006仲町沼田遺跡)に隣接しており、土地の掘削等により文化財が出土する可能性があるとのことである。同法による事前の届出等は不要であるが、出土した場合は本調査に至る場合があるとのことである。詳細については、同課で確認されたい。</p> |
