# 期 間 入 札 の 公 告

## 現況調査報告書

# 建物間取略図

# 評 価 書

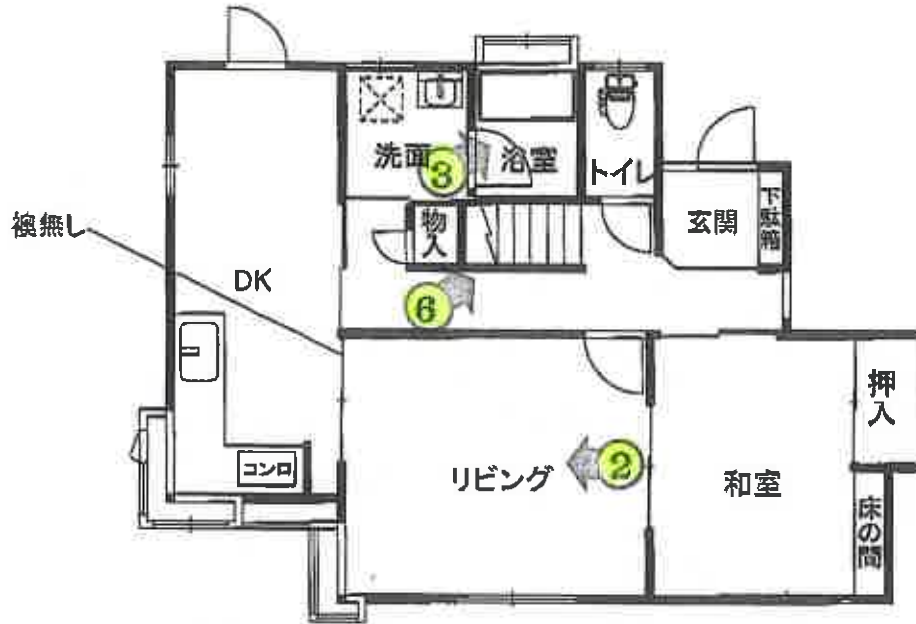
- 1 本建物内には通常の生活に使用する家財道具、電化製品、生活雑貨類が存在し、現に居宅として使用されている(写真②③参照)。
- 2 2階部分に小屋裏収納(約2.5㎡、写真④参照)とロフト(約3㎡)がある(建物間取略図参照)。いずれも天井最高部が約1.4メートル以下であることから、階数及び床面積に算入されない。なお、ロフトに上がるハシゴは取り外されて本土地の南側庭に置かれていた。
- 3 2階中央洋室は、もともと存在した居室2室の間の内壁の大部分を撤去して洋室1室に改装したものと推測される(写真⑤及び建物間取略図参照)。また、同室西側の窓が板で塞がれている。
- 4 本建物の内部は、天井、内壁、床に経年相応の劣化(細かな傷や変色等)及び汚損があることに加え、以下の損傷等も見られた。
  - ・1階廊下やリビング、DKの床に歩くと沈む箇所がある。
  - ・リビング及び1階廊下の内壁クロスに複数の引っ掻き傷や剥がれた箇所がある。
  - ・1階階段下の廊下内壁に大きな穴が開いているものと推測され、段ボール紙で塞いで簡易補修している(写真⑥参照)。
  - ・DK北側のドアのガラスにひび割れが生じている。
  - ・2階中央洋室の天井に雨漏りの跡と推測されるシミがある。
  - ・2階廊下の内壁に配線用に開けたと推測される直径約10センチメートルの穴がある。
  - ・2階ベランダの屋根が破損している。
  - ・2階のクローゼット(2か所)の扉が取り外されており、見当たらない。

写真撮影位置と方向

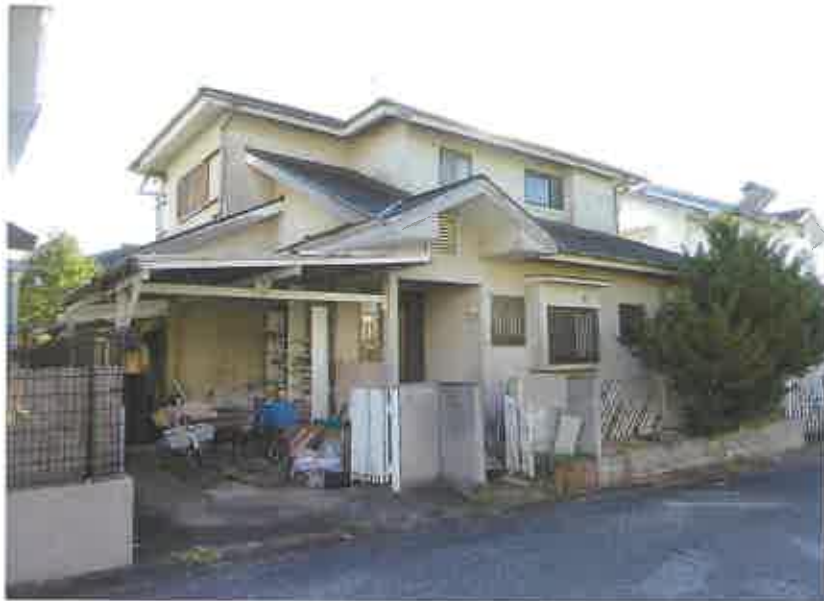
①

- 1 物件2の敷地等として利用されており、北側が西方向に緩やかな下り傾斜の市道(幅員約6メートル)に接する。北東側部分に自動車1台が駐車可能なカーポート付きの駐車スペースがある(写真①参照)。
- 2 本土地は東側隣接地より約0.6メートル低く、同隣接地とはフェンスで仕切られている。また、西側隣接地より約0.6メートル高く、南側隣接地とは約1.4メートル高いため、両隣接地との境界線付近には土留めブロックが設置されている。これらの構築物の存在により、本土地の範囲を概ね認識することができる。
- 3 本土地内は雑草が生い茂り、不用になった家財道具や自転車等が散乱している。また、本土地の南東端付近に簡易物置(動産)1個が置かれている。なお、調査時、本土地内の樹木の枝葉の一部が上記市道上に越境していた。

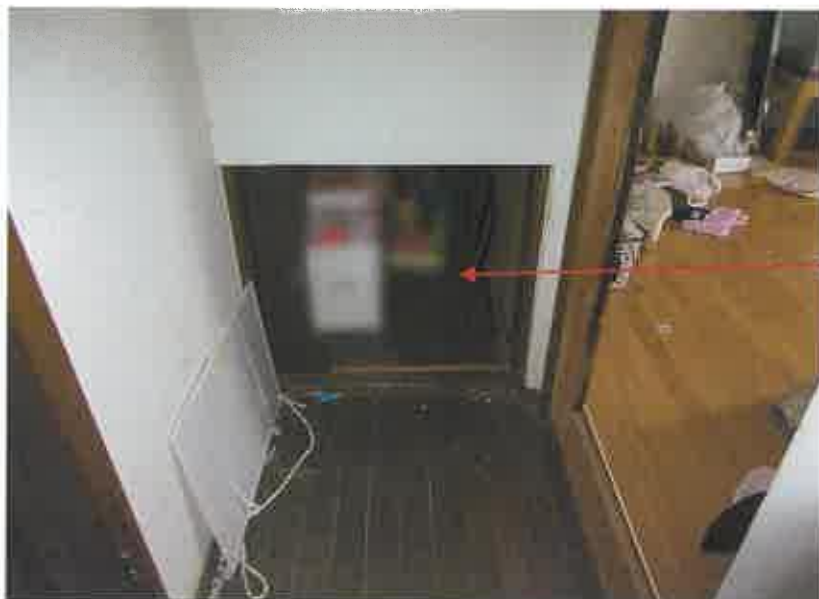
④

小屋裏収納

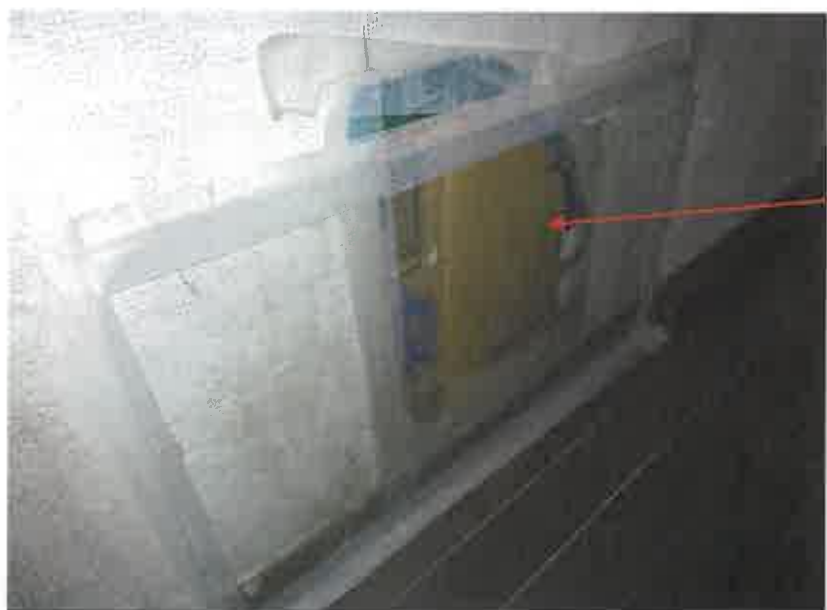
⑥

穴(推測)を段ボール紙で塞いでいる

| | <ul style="list-style-type: none"> <li>・ 1階廊下の階段下に直径約30cm程の穴が開いており、簡易補修されている。所有者によると簡易補修がないと外気が入るとのこと。2階廊下に直径約10cmの穴が開いており、配線用となっている。</li> <li>・ 所有者の陳述によると犬1匹と猫1匹を令和6年3月まで飼育していたとのこと。爪の研ぎ等により劣化したクロスは所有者が剥がしたとのことであった。1階はリビングを中心にクロスのない箇所が複数確認された。</li> <li>・ ベランダの屋根が破損しているのが確認された。</li> <li>・ 2階中央洋室の天井に雨漏り跡が確認された。所有者の陳述によると、令和元年の台風19号による被害と記憶しており、既に修復済みであり、現在は雨漏りはないとのこと。</li> <li>・ 家財道具、電化製品、生活雑貨等が存しており、目視で確認できた箇所以外にも劣化している箇所が存する可能性がある。以上のほかは建物外部及び内部のいずれも概ね経年相応の減耗等が生じているものと判断される。</li> </ul> |
