## 期 間 入 札 の 公 告

# 現況調査報告書

# 評価書

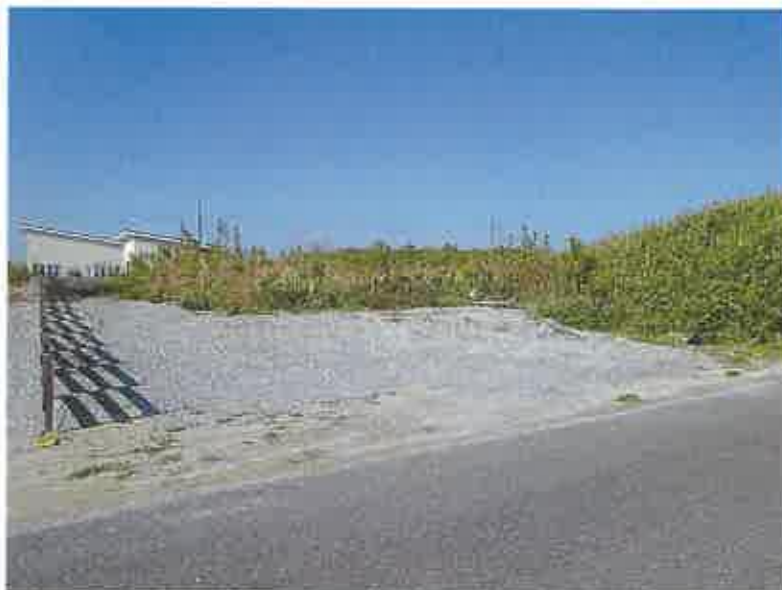
物件 1 の土地 ①

| その他の事項 | <p>1 更地の状態であり、西側から北西側にかけて雑草が生い茂っている。</p> <p>2 東側が認定幅員約4メートル（全幅約6メートル）の村道に、北西側の帯状部分が幅員約6メートルの村道にそれぞれ接面する二方路地となっている（接面道路の状況については評価書を参照）。</p> <p>3 敷地内はほぼ平坦となっているが、東方に緩傾斜しているため、東側の接面道路部分と西側部分とで約1メートルの高低差がある（周辺隣地との高低差については評価書を参照）。</p> <p>4 西側隣地（戊3454番86）とはコンクリートブロックで、南側隣地（戊3454番155）とはウッドフェンスでそれぞれ区画されており、現地調査では、北西端部分及び中央部分で地積測量図に図示された境界標（プラスチック杭）が確認でき、北東端部分では境界と思われる木杭及びリボンも確認できたため、本土地の現況の形状は地積測量図の記載と概ね一致しているものと思料される。</p> <p>5 本土地を可能な範囲で踏査したところ、コンクリートブロック片やコンクリートガラ、ガスボンベ、木製パレットが残置されていた。</p> <p>6 その他、評価人の調査によれば、以下のとおりである。</p> <p>（1）上下水道管の引込用地として北西側が帯状に分筆されたと思われるが、現時点で上下水道管は引き込まれていないため、これらの利用にあたっては、給水申込加入金及び区域外流入に係る納付金並びに工事費等が必要となる。</p> <p>（2）「ちば情報マップ」によれば、津波浸水想定区域内にある。</p> |
