## 期 間 入 札 の 公 告

| 1 | 所 在 | 佐倉市稲荷台四丁目 |

## 現況調査報告書

## 評 価 書

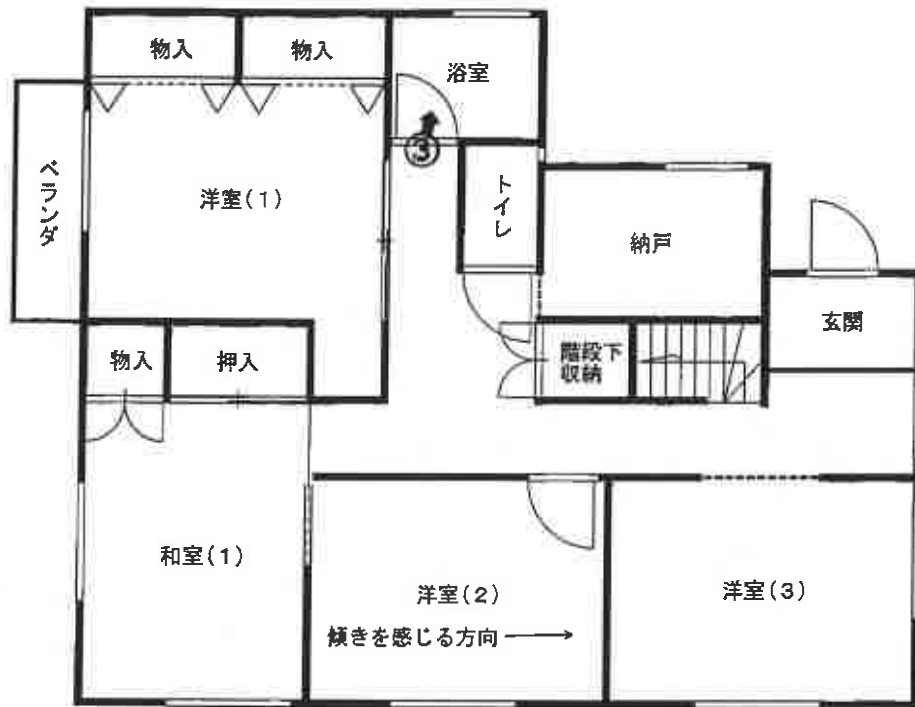
評価人作成

| 特 記 事 項 | <p>④評価人がビー玉を使い、床の傾きを確認したところ、建物間取図に記載のとおり、1階洋室(2)と2階LDで、傾きを生じている。</p> <p>⑤1階洋室(1)など、複数の部屋で、足の踏み場がないほど、生活雑貨が埋め尽くされており、床材の種類・状態を確認できない箇所があった。</p> <p>⑥本件建物は、建築時期から旧耐震基準により建築されたと思われる。耐震診断や耐震補強の実施の有無について、所有者に確認できなかった。</p> <p>⑦2階の小屋裏(階段は固定式)には、物置が存在するが、出入口が封鎖されており、確認ができなかった。なお、天井高(最高部)が約1.4mを超える場合には、建築基準法では、床面積に参入される。</p> <p>⑧現地での外観調査では、建物の高さや屋根の勾配により、本件建物の屋根の構造、状態を目視できなかった。</p> <p>⑨現場で見分したところ、経年相応の損耗(クロスや軒裏の剥がれなど)の他に、以下の損傷等を確認した。</p> <p>○外壁には、ヒビが生じている箇所が、多数見受けられる。</p> <p>○LDの天井材は、変色している箇所(雨漏り跡かは不明)が見受けられる。</p> <p>○LDのコンセントカバーが、外されて、なくなっている。</p> <p>○1階の廊下は、歩くと沈み込む。</p> |

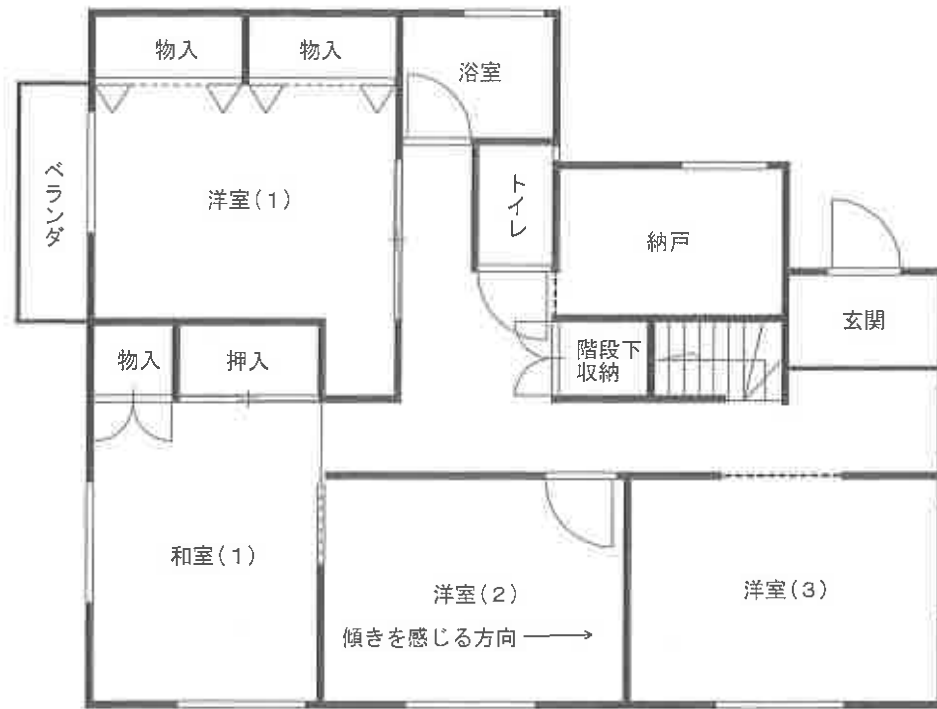
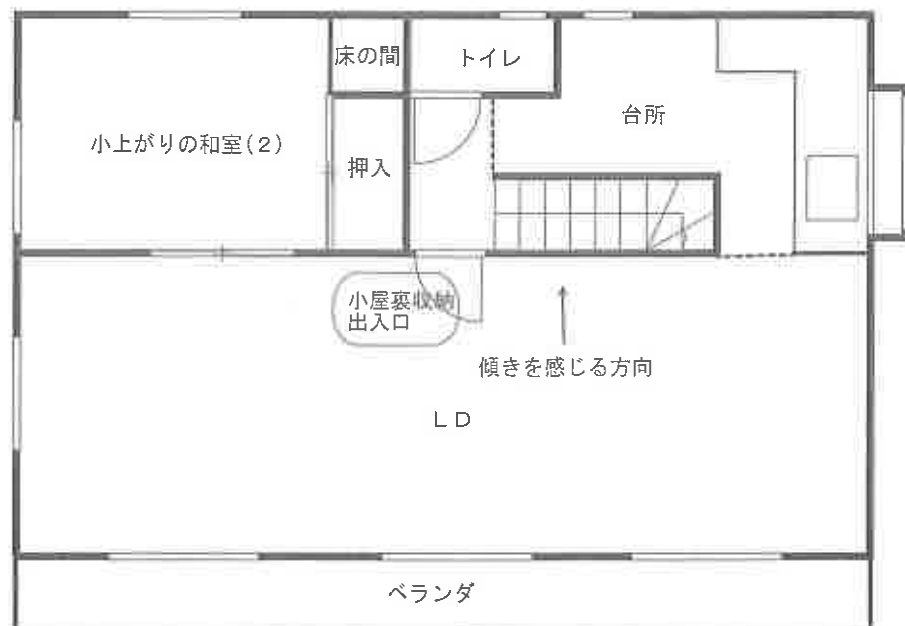
----- は引き戸がない箇所を指す。
