# 期 間 入 札 の 公 告

構 造 木造瓦葺2階建

## 現況調査報告書

# 評 価 書

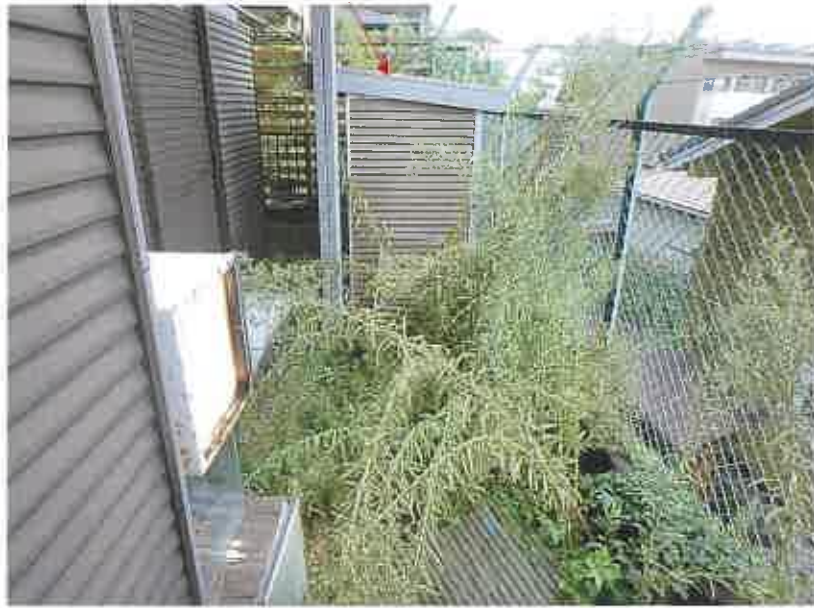
④

- (2) 本件土地は土地区画整理事業が施行された土地であり、路地状部分には白線が引かれて区分され、本件建物の宅地部分の東側隣地との境界付近には上記の高低差から間知ブロック擁壁があり、その余の境界付近にはブロック・フェンス等があつて区分されており、その形状は概ね地図のとおりと認められる。
- (3) 北東端に物置が存したが、基礎のないものであつたので動産と認めた。
- (4) 評価人によれば、本件土地は土砂災害警戒区域の指定があるとのことであり、また、東側隣地との上記高低差から千葉県建築基準法施行条例第4条（いわゆるがけ条例）の適用を受ける可能性があるとのことである。

物置(動産)

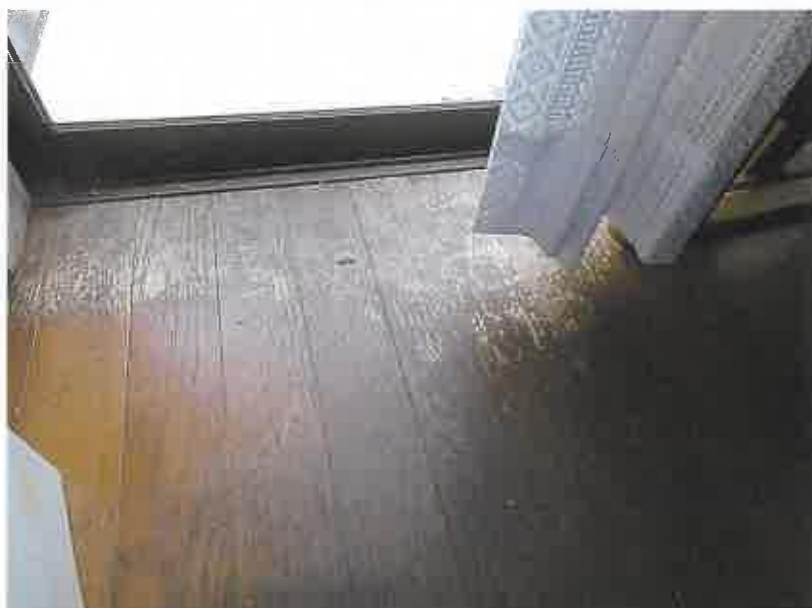
⑧

- (1) 平成9年3月15日新築の建物である。
- (2) ダイニング・キッチンのフローリング材には経年による損耗に加え変色や表面の剥がれが見受けられ（写真⑧）、洗面脱衣室の内壁に傷があつた。
- (3) 2階和室の東側部分には、サンルームが増築されているものと認められた。

| 特記事項 | <p>1. 平成8年12月24日付第H08認建市原001739号で建築確認済証交付記録があるが検査済証の交付記録は確認できず建築基準法令適合性に疑義がある。</p> <p>2. 1階北側・南側の和室の障子が破れているほか、1階洗面室の壁に破損がある。DK付近を中心に床に汚濁が認められる。雨漏り・漏水、設備の不具合等についての聴取は行えなかった。設備等の動作確認は行っていない。</p> <p>3. 建物内に家財道具が残置されている。</p> | |
