## 期 間 入 札 の 公 告

- 2 所 在 銚子市前宿町 477 番地 2  
 家屋 番号 477 番 2  
 種 類 居宅・店舗  
 構 造 木造瓦葺 2 階建  
 床 面 積 1 階 111.78 平方メートル  
           2 階 47.65 平方メートル  
 (現況)  
 床 面 積 1 階 約 112.78 平方メートル  
           2 階 47.65 平方メートル

## 現況調査報告書

# 評 価 書

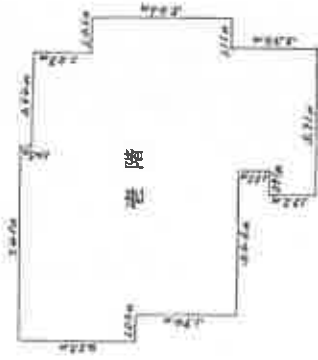
| 床面積 | 式階 |
| 4.53m × 10.01m | = 45.5435㎡ |
| 1.16m × 1.82m | = 2.1112㎡(+) |
| 47.6567㎡ | |

| 床面積 | 老階 |
| 1.03m × 4.55m | = 4.6865㎡ |
| 6.37m × 0.45m | = 2.8665㎡ |
| 10.01m × 8.04m | = 80.4804㎡ |
| 1.36m × 5.46m | = 7.4256㎡ |
| 0.25m × 3.34m | = 0.8350㎡ |
| 4.55m × 3.04m | = 13.8320㎡ |
| 0.91m × 1.82m | = 1.6562㎡(+) |
| 111.7822㎡ | |

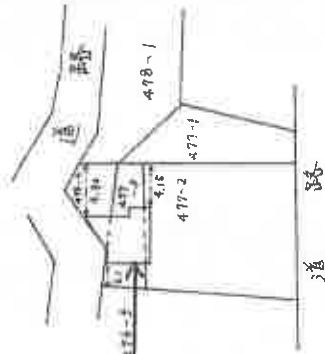
各階平面圖

建築物の所在  
鋤子市前宿町477番地3、同番地2、478番地2

| A) | $2.170 \times$ | $3.340 / 2 =$ | 3.523900 |
| B) | $2.130 \times$ | $4.550 =$ | 9.691500 |
| C) | $2.120 \times$ | $5.450 =$ | 11.575200 |
| 合 計 | | | 24.890500 |
| 床 面 積 | | | 24.89 m <sup>2</sup> |

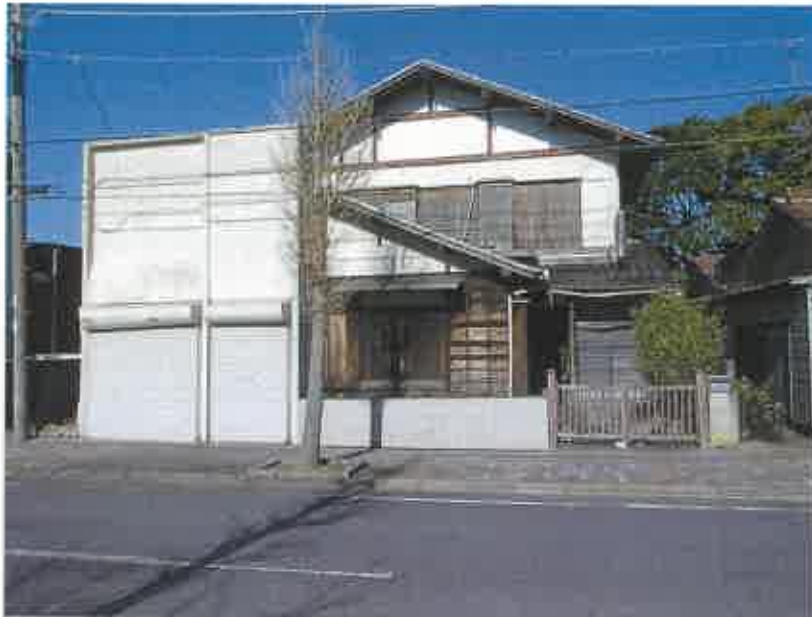
①

- 1 物件2及び5の各建物の敷地及び駐車スペースとして現況一体的に利用されており(土地建物位置関係図参照)、南側に物件2建物が建在し(写真①②参照)、北側に物件5建物が建在する(写真②参照)。本敷地北東側部分は駐車スペースである(写真②参照)。本敷地内は高低差があり、物件5建物敷地部分及び駐車スペースが物件2建物敷地部分より約0.9メートル高く、階段が設置されている。
- 2 本敷地の南側が幅員約13メートルの市道に、北東側が幅員約3.3～約4.5メートルの市道に、各々接する。また、本敷地北側は銚子市が管理する赤道に接するが、高低差があるため本敷地の出入りには利用されていない様子である。
- 3(1) 本敷地と東側隣接地(477番1、478番1)及び西側隣接地(476番5)とは、ブロック塀やフェンス、土留めブロックで仕切られており、これらの構築物を地積測量図と照合することにより本敷地の範囲を概ね認識することができる。
- (2) 本敷地の駐車スペース北端部分のコンクリート敷が北側赤道内に越境している可能性がある。
- 4 本敷地の南側市道沿いに設置されたブロック塀が沈下し市道側に傾いている。南側市道の南側は池であり、本敷地の旧地目は「田」であることから、地盤が緩んでいる可能性が高い。
- 5 本敷地内に錆び付いたスチール製の物置等が置かれている。

- 1 物件2建物の1階南西側部分は店舗になっており、内部の状況から、以前、美容室として使用されていたものと推測されるが、現在は使用されていない(写真④参照)。店舗以外の1階部分と2階部分は居宅である。店舗部分と居宅部分の入口は別個になっているが、内部で互いに行き来が可能である(物件2建物間取略図参照)。店舗部分の入口にはシャッターが設置されている。
- 2 物件2建物の店舗内は、美容業に使用する機器や道具類、椅子等が残置している。また、居宅内にも家財道具や電化製品等が置かれていたが(写真⑤参照)、立入調査時に電気の供給が停止しており、水回り設備も長期間使用されていない様子であることから(写真⑥参照)、人が生活している実態は認められない。居宅内部は家財道具等の存在により床や内壁の損傷の有無・程度等について十分な調査ができなかった箇所がある。
- 3 新築から約48年が経過し、天井、内壁、床に経年相応の劣化(細かな傷や変色等)及び汚損があり、以下の損傷等も見られた。また、店舗部分の床にビー玉を置いたところ、南側市道方向に転がった。
  - ・居宅部分及び店舗部分の内壁に多数の亀裂が生じており、一部に補修した跡がある(写真⑦参照)。また、内壁が剥落した箇所も複数確認された。
  - ・店舗部分の天井が撓んでおり、天井と内壁の間に隙間が生じている。
  - ・浴室の窓ガラスが割れており、板とガムテープで簡易補修している。また、店舗部分のショーウィンドウのガラスが割れている。
  - ・バルコニー東側部分の床と柵が欠落している。
  - ・外壁に複数の亀裂があり、基礎部分のコンクリートに欠落した箇所がある。
  - ・床や梁にシロアリ被害の跡らしきものがある。
- 4 2階北西端付近にドアが取り付けられているが、ドアの外側に階段やバルコニーはない。
- 5 内部で人が亡くなった形跡は見受けられなかった。

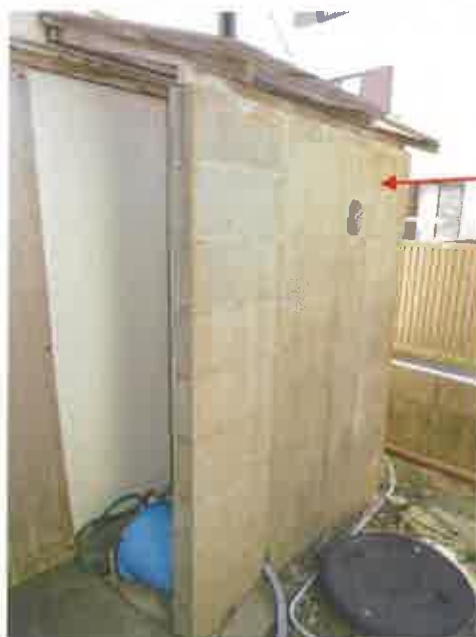
③

| その他の事項 | ・物件2建物1階北西端に物置（約1㎡）が増築されている（写真③及び間取図参照）。この増築部分は未登記であり、法務局備え付けの建物図面（各階平面図）には反映されていない。<br>・「その他の事項」記載のとおり | | |

未登記増築部分

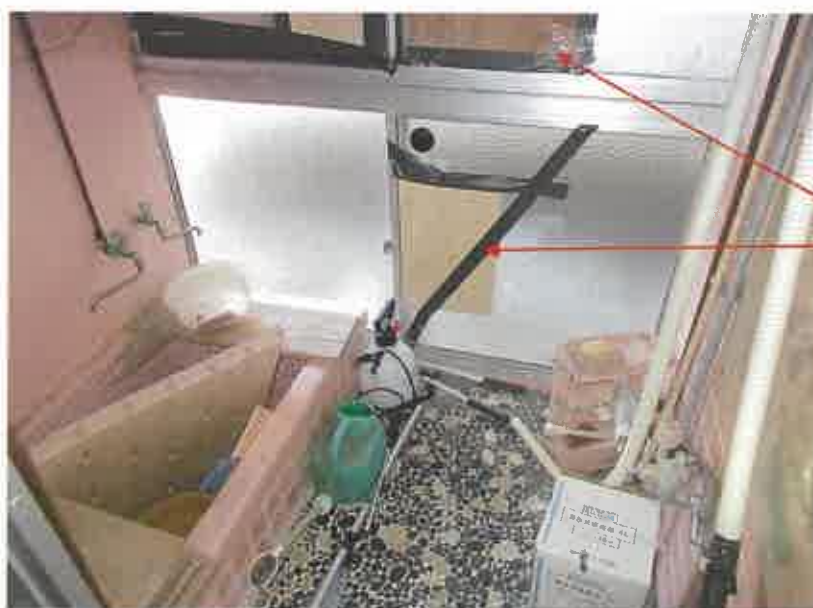
⑥

ガラスが割れた箇所を板とガムテープで簡易補修

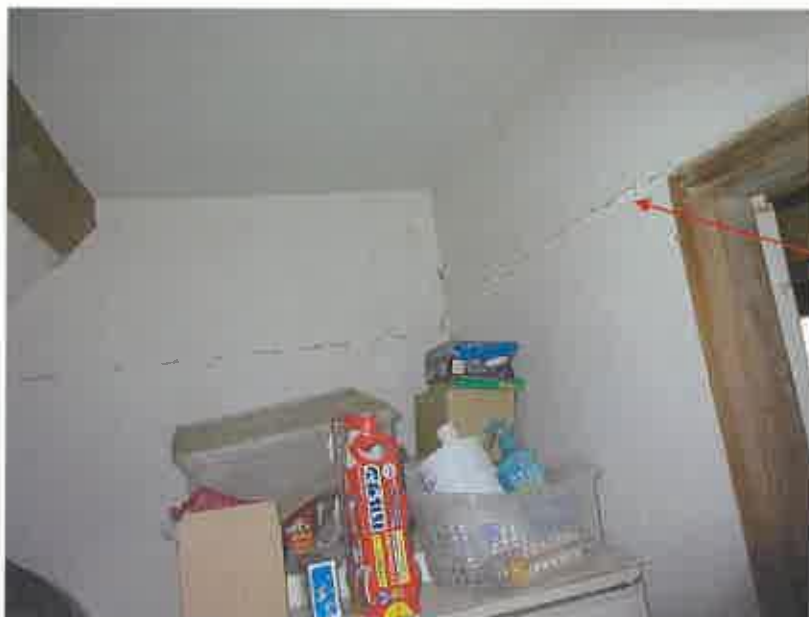
⑦

内壁の亀裂を補修した跡

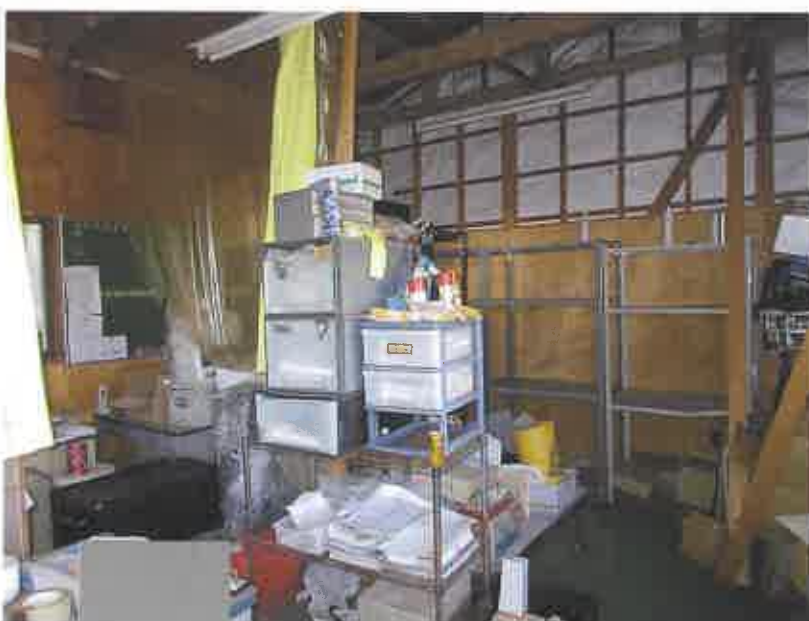
⑧

- 1 内部には、段ボール箱や脚立等が残置しているが、事務机、椅子、書類棚等も存在し、一部は事務スペースとして使用されていたものと推測する(写真⑧参照)。
- 2 天井に雨漏りの跡がある(写真⑨参照)。また、外壁に破損した箇所(簡易補修済)がある。

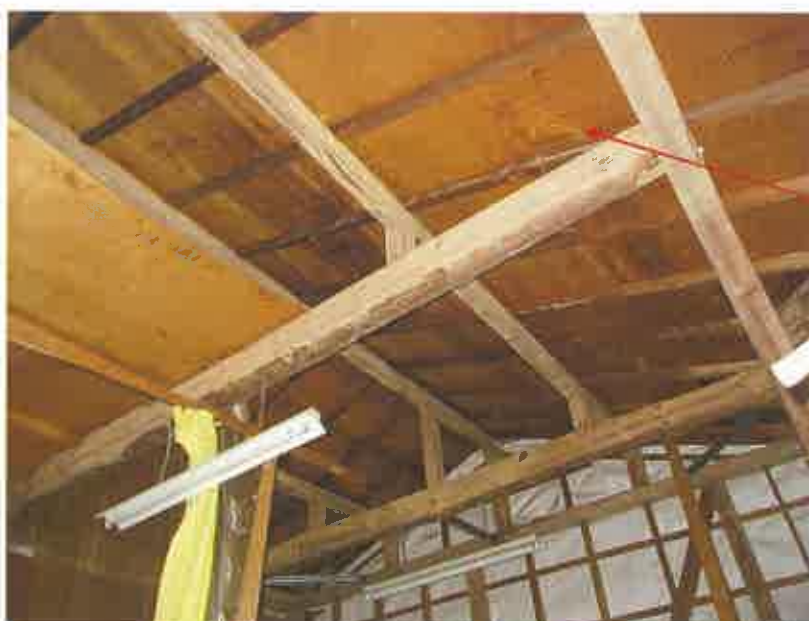
⑨

雨漏りの跡(推測)

| <p>特 記 事 項</p> | <ol style="list-style-type: none"> <li>1. 建築確認：平成9年11月25日／銚第 2 0 7 号<br/> 検査済証：交付の記録なし</li> <li>2. 当該建物の使用資材、建築時期等から推察するに石綿（アスベスト）を含有する資材が使用されている可能性は低いと推察される。</li> <li>3. 屋内に残置物がある。</li> <li>4. 雨漏りと推察される跡が存するため、雨漏りの可能性が存する。</li> </ol> |
