## 期 間 入 札 の 公 告

## 現況調査報告書

# 評 価 書

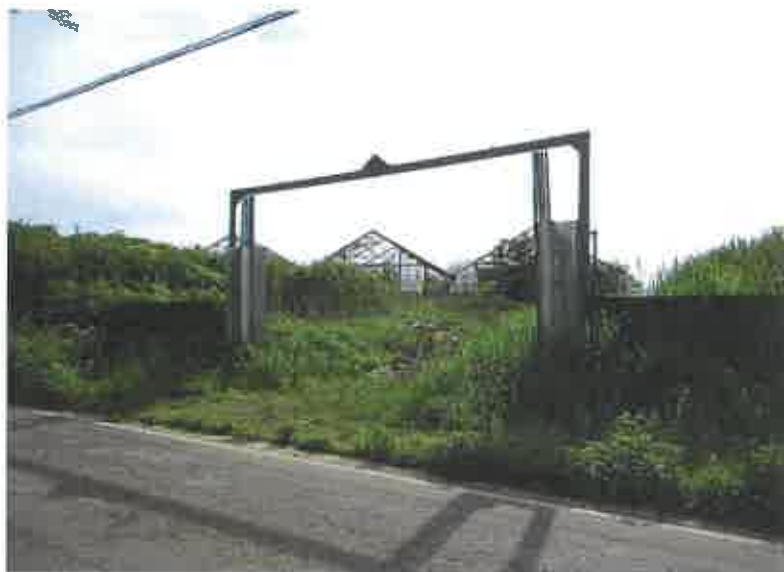
①

| その他の事項 | <p>1 物件1乃至7は、複数の大型ビニールハウス（動産と推定）が設置された広大な一団の土地である（写真①②参照）。当職の調査では、物件1乃至7の各土地の上に登記された建物は存在しなかった。もともと、内部は雑木・雑草が密集して立ち入ることができず（写真③④参照）、主に東～北～北西側の外周からの目視による調査に留まったため、未登記建物や構築物等が存在する可能性は否定できない。</p> <p>2 物件1乃至7の東側が幅員約6.5～7メートルの県道に、北側が幅員約2.5～4メートル（舗装部分）の市道に、各々接する。物件1乃至7の東側部分（物件2付近）が県道からの出入口となっているが（写真①参照）、コンクリートガラ、建設廃材やごみ等の混入した土砂等が複数個所に堆積しているため（写真④参照）、現況において出入りが困難である。なお、公図上、南～南東側と西側に赤道（法定外道路）が存在するが、一部を除き道路状の土地は確認できなかった。</p> <p>3 物件1乃至7の東～北～北西側の境界付近には高さ2メートル程度の鉄板フェンスが設置されており（写真⑤参照）、これを公図や地番図と照合することにより凡その境界線を認識することができる。西～南～南東側の境界付近は現況山林となっており、境界線は未確認である。なお、物件1の西側土地は下りの急傾斜であり、窪んだ底地部分には大量の土が盛られていた（写真⑥参照）。</p> <p>4 関係人らの陳述によると、物件1乃至7に設置された大型ビニールハウス内において大量の堆肥が保管されていたとのことであり、堆肥が残存している可能性がある（「関係人の陳述等」参照）。</p> |

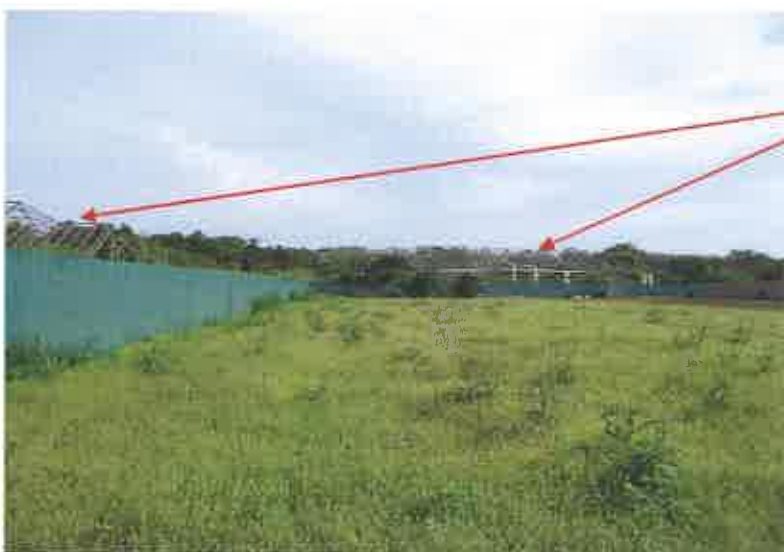
②

ビニールハウス

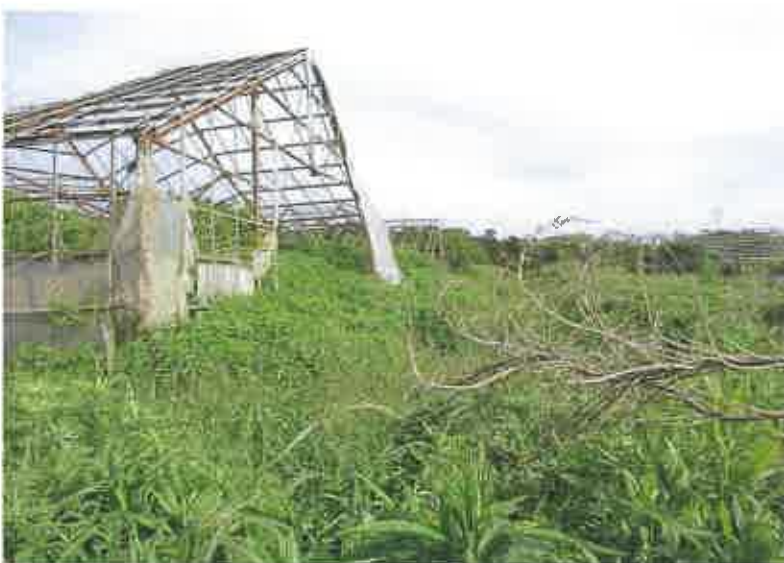
③

北側市道上より鉄板  
フェンス越しに内部を  
撮影

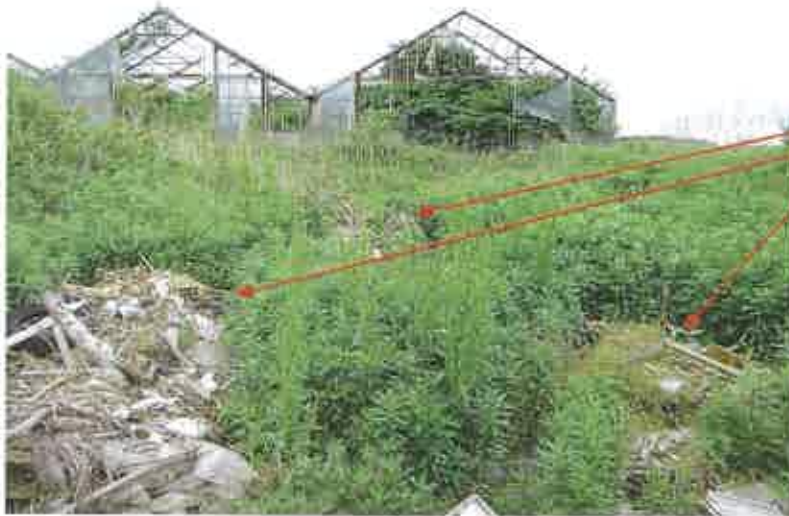
④

建設廃材等の混入した土砂

| 土 壤 汚 染 等 | <ul style="list-style-type: none"> <li>○ 近隣事業会社の従業員等からの聴取によると、十数年前にビニールハウスが建てられ、その中に大量の野菜くず・家畜糞尿等を搬入して堆肥製造を行っていた模様。当時は大量のハエと悪臭が発生し苦情が多かった。4～5年前まで堆肥から滲出した污水が県道に流出していたこともあり、堆肥は残存しているのではないかとのこと。</li> <li>○ 東側の出入り口付近には投棄されたとみられる建設廃材・ガラ・ゴミ等が混入した土砂等が堆積しており、外周フェンスの破損した箇所からガラ等が混入した土砂も確認される。これらから推定するに、土地利用を著しく妨げる土砂や地下埋設物等が、敷地内の各所に点在し乃至は広範に堆積している可能性を否定できない。</li> <li>○ 現況観察からは土壤汚染の存する可能性は低いと推定されるが、堆積する土砂等に特定有害物質が含有されるかは判然とせず、土壤汚染の存する可能性を否定できない。ただし、土壤汚染の有無を確定させるためには、指定調査機関等による土壤汚染調査を行う必要がある。</li> <li>○ 敷地の一部が周知の埋蔵文化財包蔵地に指定されている（二番割遺跡）</li> </ul> |

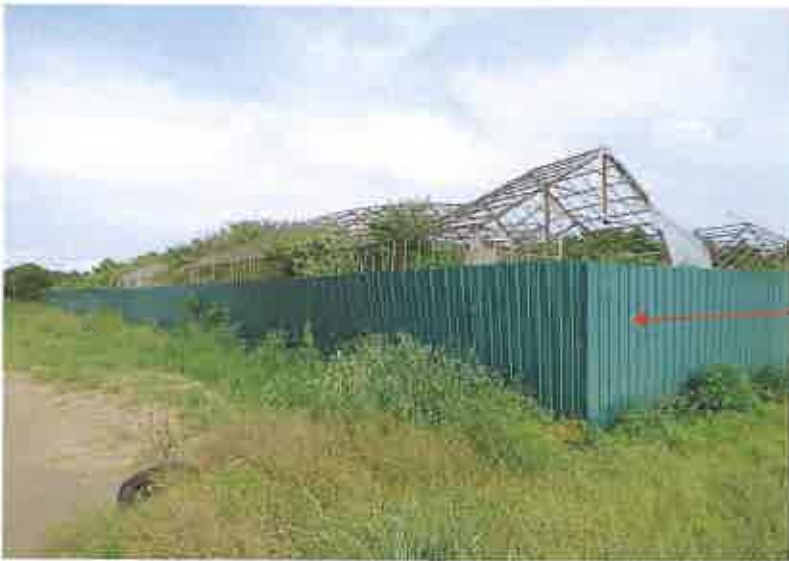
⑤

鉄板フェンス

| 特 記 事 項 | <ul style="list-style-type: none"> <li>○ 本件土地は外周が高さ2m程度の鉄板フェンスで遮断され、敷地内は雑草・雑木等が鬱蒼と繁茂し立入困難であることから、本件調査については、北乃至北西側の外周及び東側出入り口付近からの目視可能な範囲に留まる。このため、上記地下埋設物等のほか、未登記建物や構築物等が存在する可能性を否定できない。</li> <li>○ 敷地の東側・北乃至北西側は鉄板フェンス・道路等により区画されており、外部から概ねの境界を把握することが可能である。それ以外の南乃至南東側・西側は外部観察も困難で境界が不明瞭である。正確な地積を査定するためには、隣接所有者立会いのもと境界確定と専門家による測量が必要である。</li> <li>○ 上水道は、前面道路に本管が敷設されており、用途、使用水量によっては接続利用が可能であるとのこと。</li> <li>○ 北側市道の認定幅員は約3.5mであり、対象地と認定市道区域との間に赤道（法定外道路、未舗装）が介在する。認定市道と赤道を合計した全幅は約6.5～7.5mである。</li> <li>○ 南乃至南東側並びに西側の赤道（法定外道路）は、雑草・雑木等に埋没し現況確認が困難である。</li> </ul> |

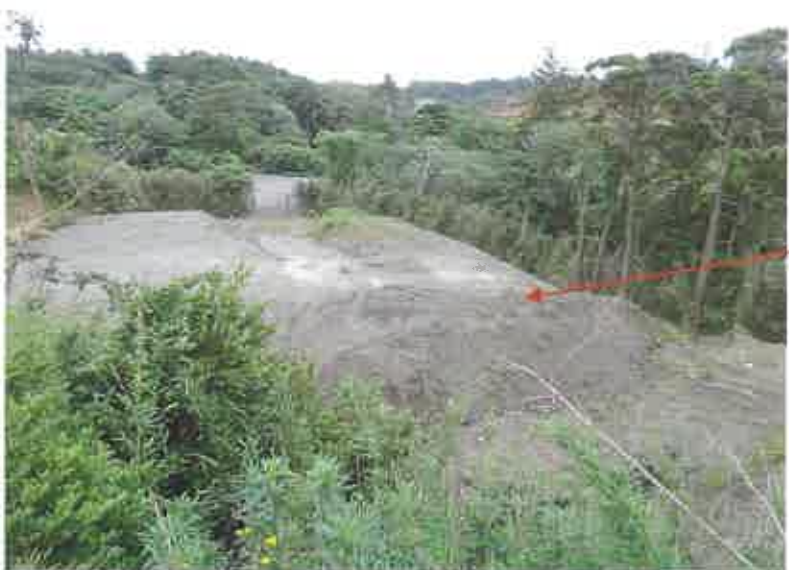
⑥

大量の土が盛られている
