## 期 間 入 札 の 公 告

- 1 所 在 銚子市海鹿島町  
地 番 5 2 2 5 番 7  
地 目 宅地  
地 積 1 9 8 . 3 4 平方メートル
- 2 所 在 銚子市海鹿島町 5 2 2 5 番地 7  
家屋 番号 5 2 2 5 番 7  
種 類 居宅  
構 造 木造瓦葺 2 階建  
床 面 積 1 階 9 0 . 4 2 平方メートル  
2 階 4 6 . 9 0 平方メートル

# 現況調査報告書

# 評価書

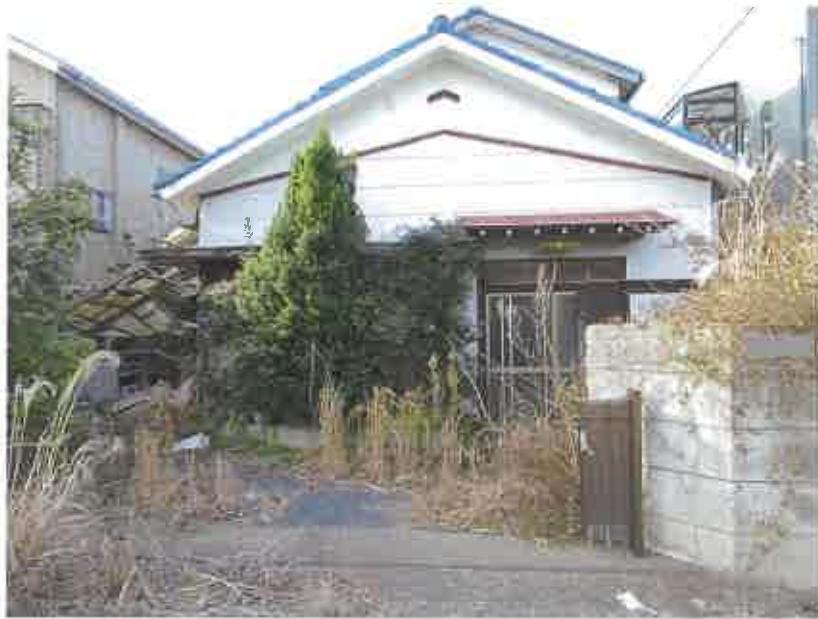
①

- 1 物件2（本建物）の敷地として利用されており（写真①参照）、南東側が現況幅員約3.8メートルの市道に接する。西端部分に朽廃した物置（動産）があり、崩れた外壁の一部が北西側隣接地内にはみ出ている。
- 2 各隣接地とはブロック塀で概ね仕切られており、南西側隣接地（5225番8）との間には境界プレートも存在する。また、出入口部分を除き、上記市道沿いにもブロック塀が設置されている。上記市道沿いのブロック塀が市道側に傾いていた。
- 3 本土地内は、雑木・雑草が繁茂し、不用になった電化製品や家財道具が置かれ、ごみ等が散乱している。また、南西側部分には本建物の庇や下屋の一部が落下して散乱している。

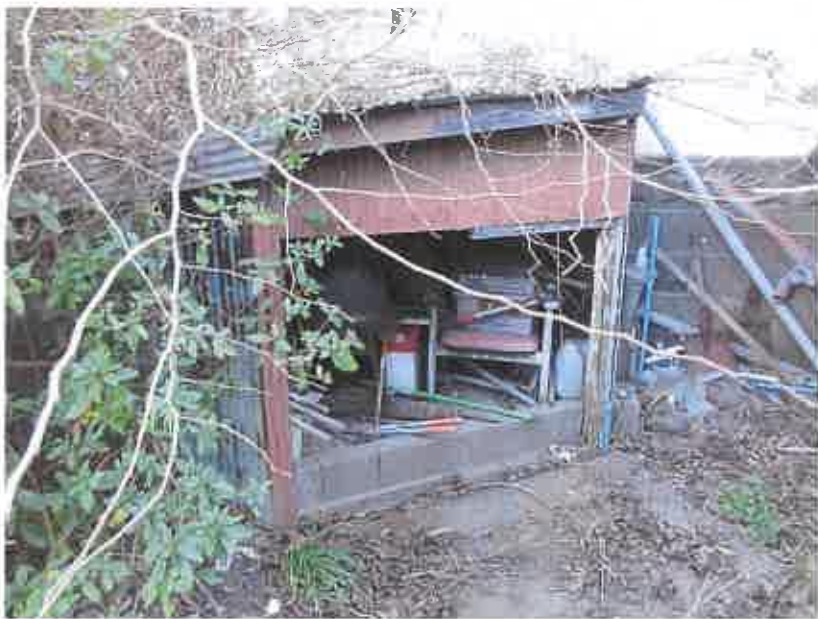
②

| その他の事項 | ・本建物の南側に老朽化した物置が建在する（写真②参照）。建築時期は不明であるが、債務者の所有と推定され、内部には家財道具が置いてあることから、未登記の附属建物と認めた。<br>・「その他の事項」記載のとおり | | |

未登記附属建物  
(物置)

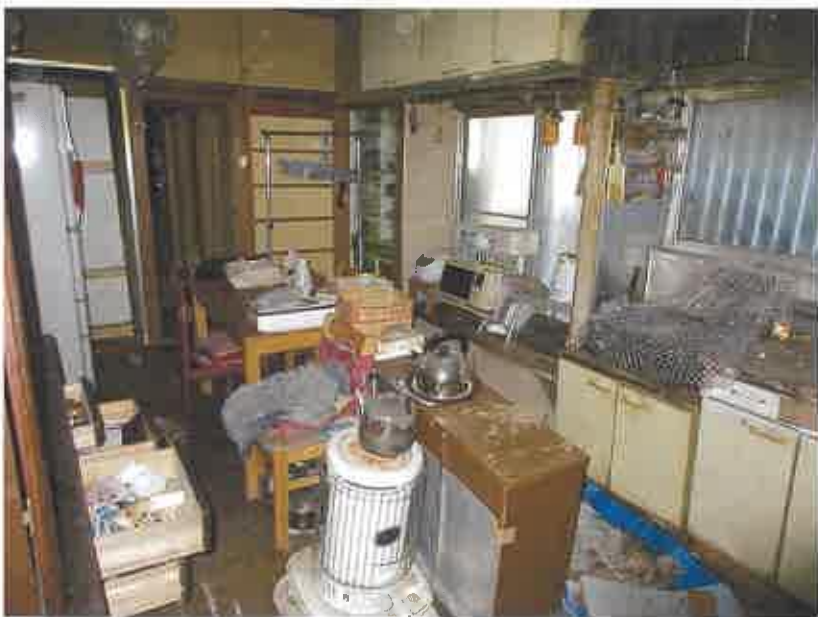
③

- 1 本建物の内部には家財道具や年式の古い電化製品等が残置しているものの、長期間使用された形跡がなく、電気の供給も停止していることから、人が生活している実態は認められない（写真③④参照）。
- 2 本建物は新築後約60年が経過しており、全体的に老朽化が著しい。また、以下の損傷等も見られた。
  - ・ 1階廊下と浴室の内壁の一部が崩落している（浴室内壁につき写真④参照）。
  - ・ 1階部分（廊下・居間・DK・和室B）に雨漏りが原因と推測される天井板の剥落が見られ、複数の穴が開いている（廊下天井につき写真⑤参照）。
  - ・ 1階部分の床に歩くと沈む箇所があり、複数の陥没した箇所（居間・DK）もある（DK床につき写真⑥参照）。
  - ・ 1階台所天井や2階廊下北側の内壁に雨漏りが原因と推測される黒カビが広範に発生している。
  - ・ 2階南西側のバルコニーが朽ちて柵が外側に大きく傾いており、庇とともに崩落するおそれがある。
  - ・ 2階バルコニーに上がる外階段が錆び付いており、倒壊するおそれがある。
  - ・ 南西側下屋が大きく破損し、崩壊している。

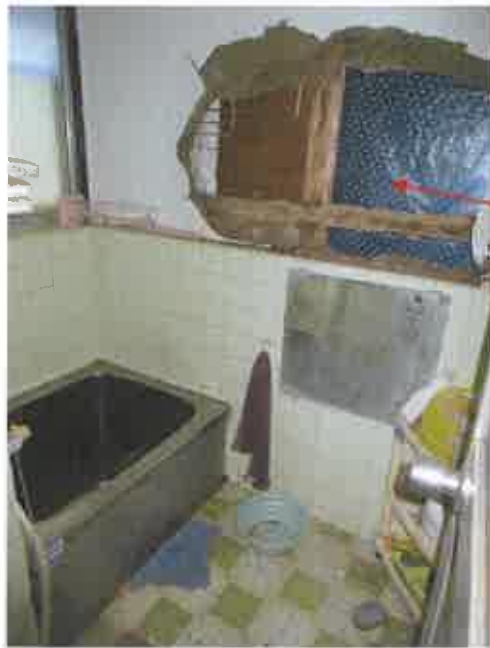
④

内壁が崩落

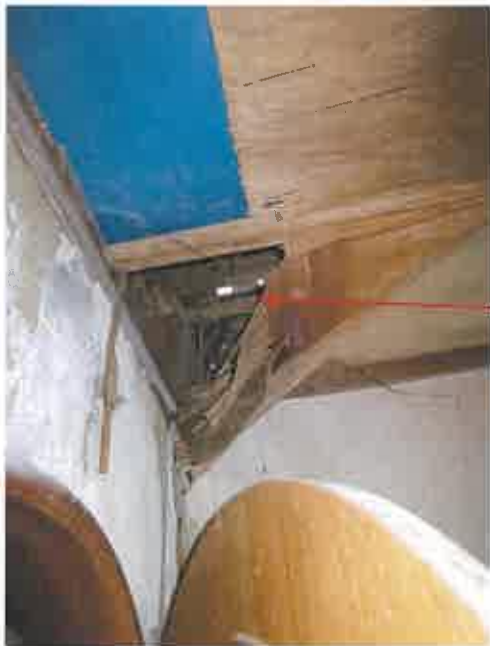
⑤

天井の穴

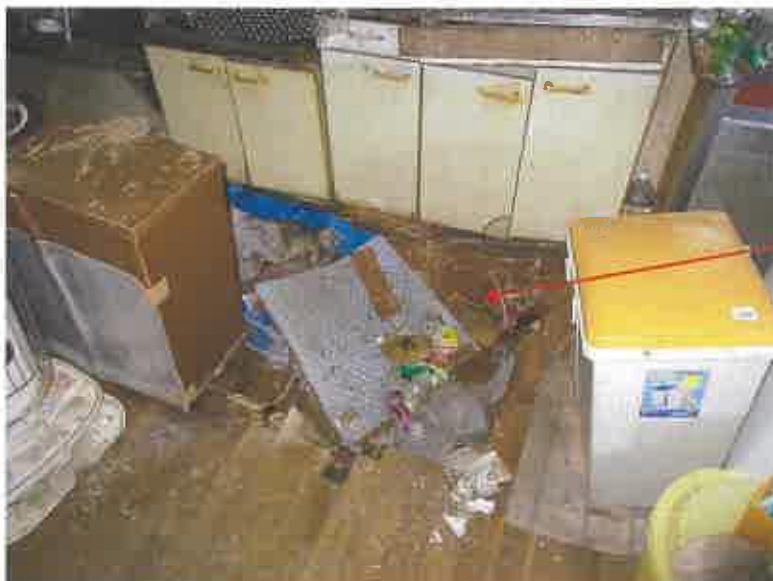
⑥

床が陥没
