## 期 間 入 札 の 公 告

2 所 在 銚子市中央町 1 3 番地 7  
 家屋 番号 1 3 番 7  
 種 類 事務所・居宅  
 構 造 鉄骨造陸屋根 3 階建  
 床 面 積 1 階 7 1. 6 2 平方メートル  
 2 階 6 7. 4 2 平方メートル  
 3 階 3 5. 0 0 平方メートル

## 現況調査報告書

# 評 価 書

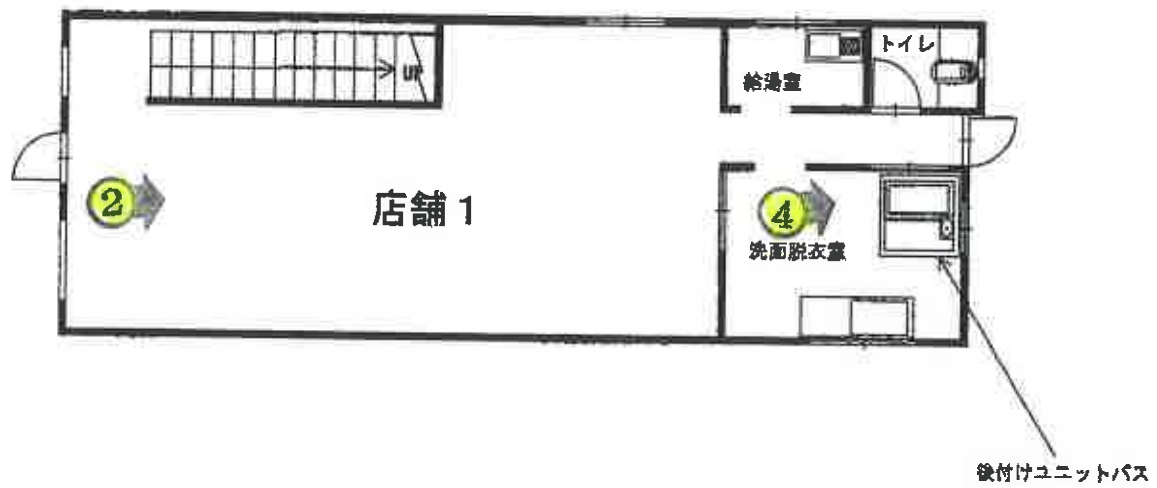
# 建物間取図

- (2) 2 階北側部分に洋室 1（約 6.6 m<sup>2</sup>、写真⑤及び建物間取図参照）が増築されている。この洋室 1 の増築時期は不詳であるが、法務局備え付けの建物図面（各階平面図）には反映されていないため、未登記の増築部分と判断した。
- (3) 3 階部分は居宅になっているが、使用されていない様子であった（写真⑥参照）。洋室 2 と和室の間には段差があり、和室が約 18 cm 高い。3 階南側部分はルーフバルコニーになっており、南端付近に老朽化した簡易物置（動産）が置かれている（写真⑦参照）。

←○ 写真撮影位置と方向

| 床 面 積（現 況） | 床面積 1 階 71.62 m <sup>2</sup><br>2 階 約 74.02 m <sup>2</sup> （増築部分（洋室 1）約 6.6 m <sup>2</sup> を含む）<br>3 階 35.00 m <sup>2</sup><br>延べ 約 180.64 m <sup>2</sup><br>（別添「建物間取図」，特記事項欄 1 参照） | |

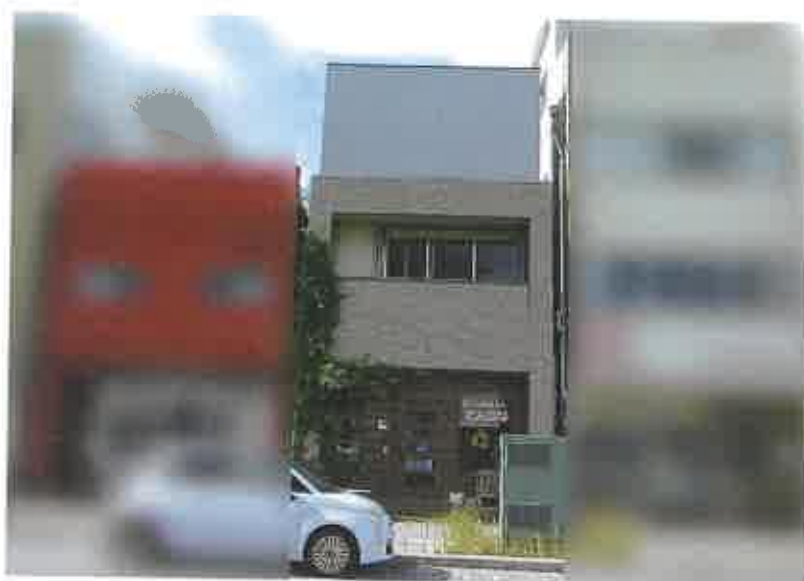
①

- 1 (1) 3 階建ての店舗兼居宅であり（写真①参照）、1 階部分から 3 階部分までは内階段で行き来することができる（建物間取図参照）。エレベーターは設置されていない。
- (2) 本建物内は、大量の家財道具等で雑然とした状態であり、これらの動産の存在により床や内壁等の損傷の有無・程度等について十分な調査が行えていない。

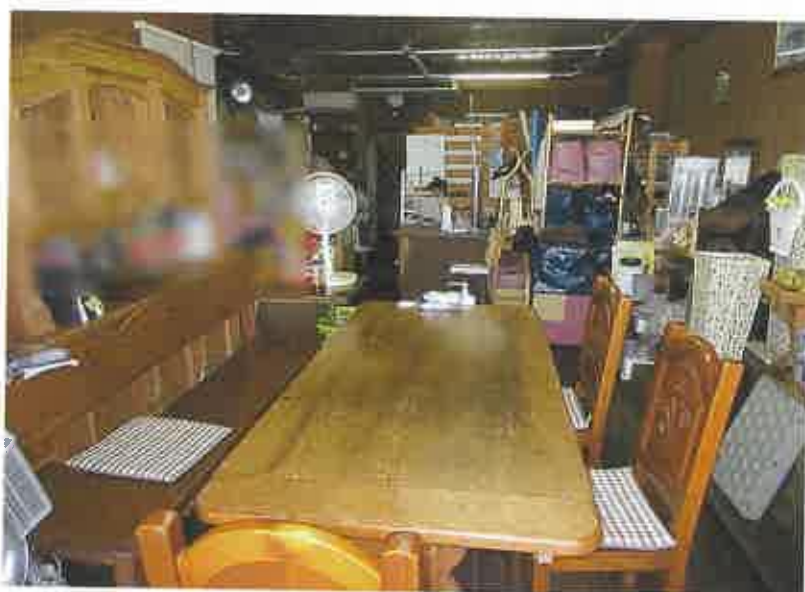
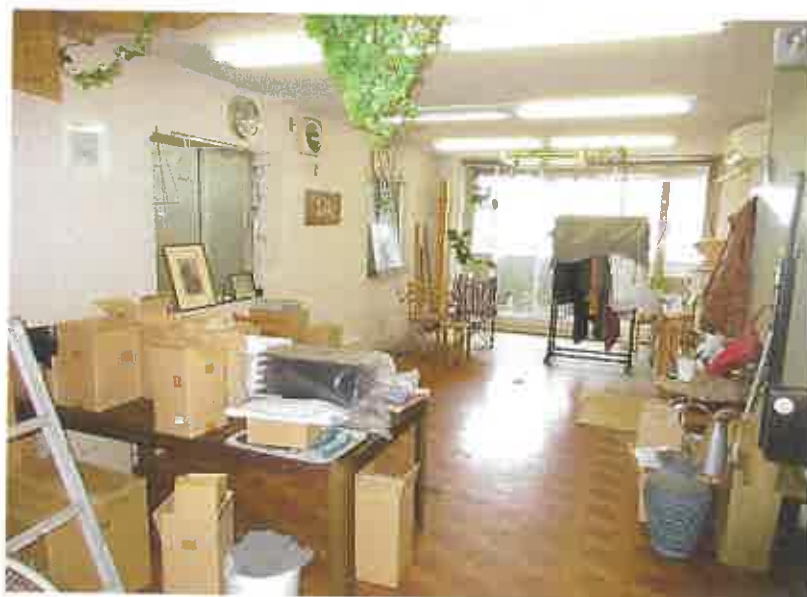
- 2 (1) 1・2 階部分は、関係人らの陳述及び内部の状況から、以前、債務者が個人で経営する生花店の店舗及びフラワーアレンジメント教室として使用されていたものと推測されるが（写真②③参照）、現在は債務者らの住居としてのみ使用されている。1 階部分の洗面脱衣室には、後付けのユニットバス（動産）が設置されている（写真④参照）。

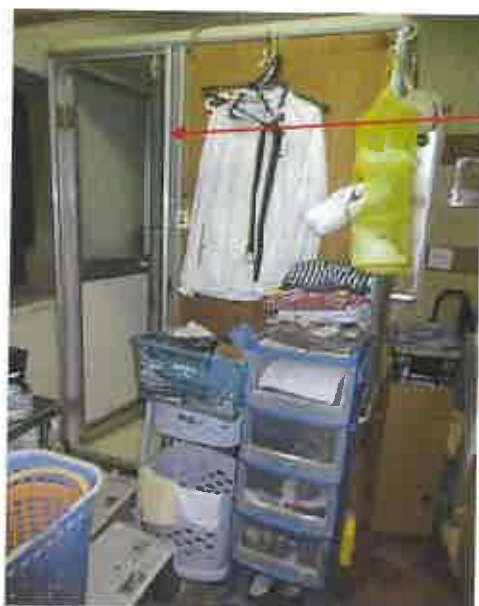
④

後付けのユニットバス

| 関係人の陳述等 | |
|---|---|
| ■債務者の内縁の夫 | <p>1階のユニットバスは後から取り付けたものであり、取り外すことは可能です。</p> <p>2階洋室1は十数年前に増築しました。</p> <p>2階の中央付近の天井に穴が開いたため、自分で天井ボードを剥がしました。</p> <p>本建物に住み始めた頃に3階天井から雨漏りしましたが、修繕してからは雨漏りはしなくなりました。</p> <p>本建物の北側に以前浄化槽がありましたが、公共下水道に切り替える時に埋めました。</p> <p>プロパンガスを使用しています。</p> <p>東日本大震災や大型台風の被害はありませんでした。</p> <p>本土地の境界線について近隣との間で争いはありません。</p> <p>(令和7年6月26日に面談聴取)</p> |

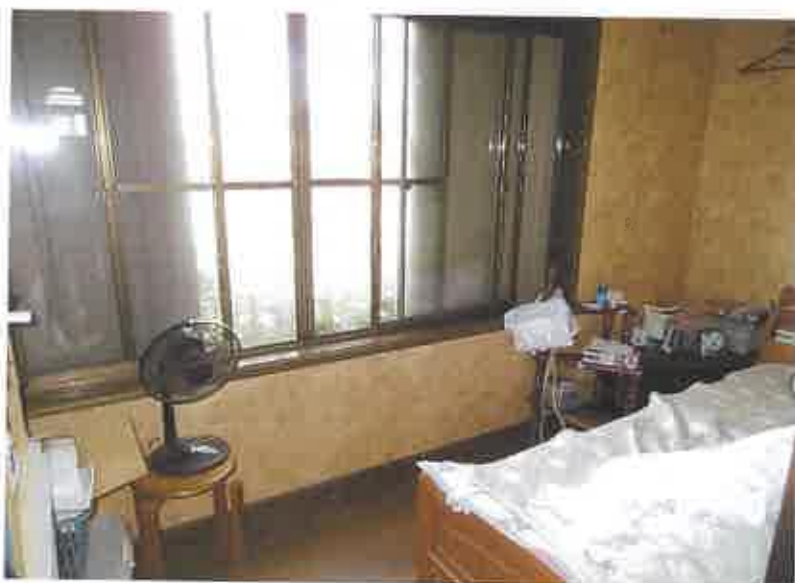
⑤

未登記増築部分  
(洋室1)

| 特記事項 | <p>1. 建物立入調査により、建物登記や固定資産課税台帳等の延床面積に反映されていない居室（洋室1。推計面積は約6.6㎡）が2階「店舗2」の北側にあることを確認した（別添「建物間取図」参照）。債務者の家族は十数年前に当該部分を増築した旨の陳述をしているが、正確な増築時期等は不明である。建築計画概要書（昭和56年9月2日確認済）によると、当該敷地は対象建物の新築当時から準防火地域に属していたため、増築には増築面積の大小を問わず建築基準法6条1項の建築確認申請が必要であったものと推定されるが、海匠土木事務所建築宅地課によると、当該増築に係る建築確認申請が行われた履歴はないとのことであり、当該増築は違法増築である疑いがある。なお、北側市道上からの外観調査によると、当該増築部分は2階で約1.8mが北側に突き出る格好であり、その下で4本の鉄柱（鉄骨）が増築部分の四隅を地面から支える構造となっている。</p> <p>2. 債務者やその家族によると、対象建物において令和6年10月まで花屋及びフラワーアレンジメント教室を運営していたが（1階店舗、2階教室）、その後は居宅として主に1～2階を使用している。</p> <p>3. 建築台帳の主な記載事項</p> <ul style="list-style-type: none"> <li>・建築確認：昭和56年9月2日／銚第252号</li> <li>・検査済証：交付の記載なし。</li> </ul> <p>4. 対象建物の使用資材や建築時期等から判断して、石綿（アスベスト）含有建材等が使用されている可能性も排除できない。</p> <p>5. 債務者によると、室内で猫3匹を飼育している。なお、屋外において、別に野良猫等数匹を餌付けしているもようである。</p> |

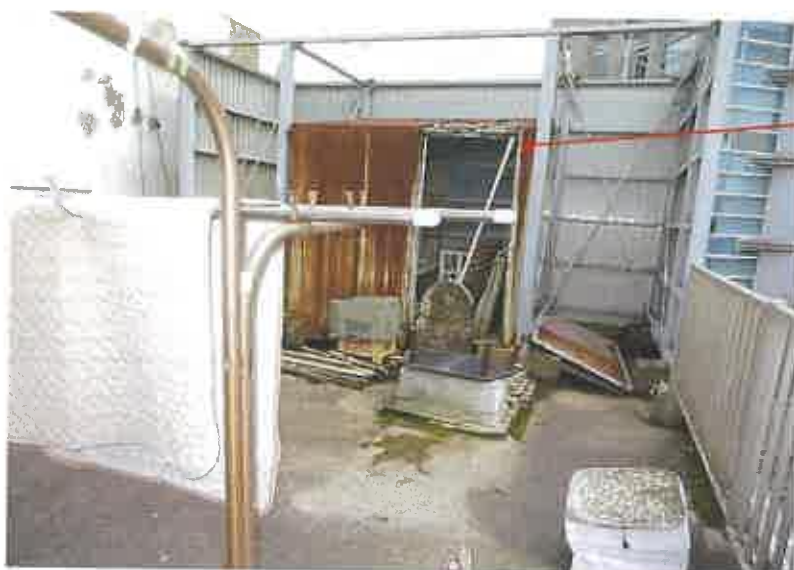
⑦

老朽化した簡易物置  
(動産)

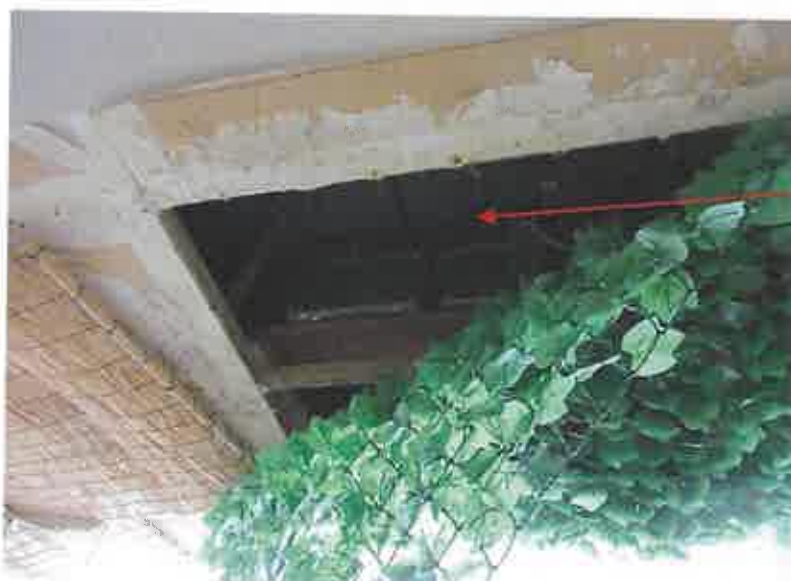
⑧

- 3 本建物は、新築から約 43 年が経過して全体的に老朽化が進んでおり、経年相応の劣化（細かな傷や変色等）に加え、以下の損傷等も見られた。
  - ・ 1 階北側の出入口付近や 1・2 階トイレの内壁にカビが発生している。
  - ・ 2 階中央付近の天井ボードが剥がされている（写真⑧参照）。
  - ・ 2 階店舗 2 のバルコニー側天井と洋室 1 の天井に雨漏りが原因と推測されるシミがある（写真⑨参照）。

天井ボードが剥が  
されている

| 保守管理の状態 | 劣る。経年相応の劣化や損耗等に加え，主な汚破損箇所等として以下の事項がある（別添「建物間取図」参照）： <ul style="list-style-type: none"> <li>・2 階店舗 2 の天井ボードの中央付近が，約 1m 四方はがれており，内部の鉄骨等が見える状態になっている。債務者の家族は，不具合があったため自分で外した旨を陳述している。なお，債務者及びその家族によると，本物件の購入後すぐに 3 階の天井に雨漏りがあったため，修理を行ったが，それ以後は問題が収まったという。</li> </ul> | |

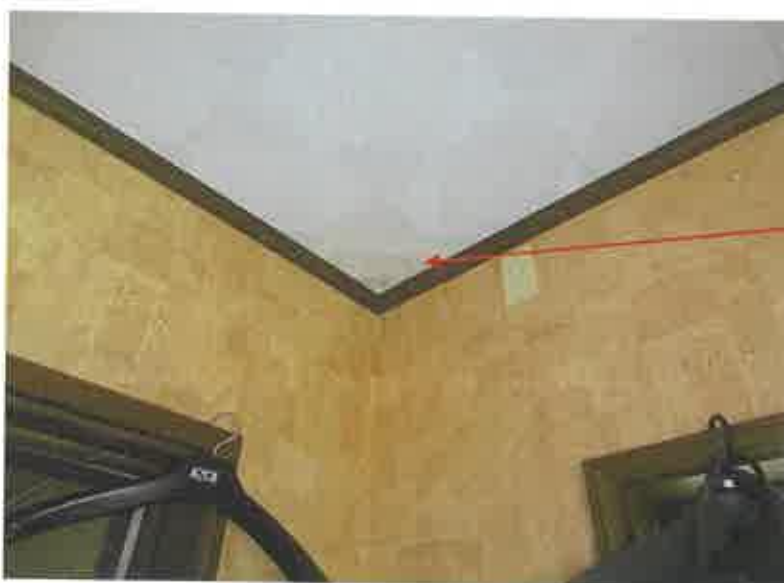
⑨

雨漏りの跡(推測)
