## 期 間 入 札 の 公 告

- 1 所 在 茂原市下永吉字塩田
- 地 番 1200番1
- 地 目 宅地
- 地 積 300.74平方メートル
- 共有者 A 持分5分の4  
共有者 B 持分5分の1
- 2 所 在 茂原市下永吉字塩田1200番地1
- 家屋 番号 1200番1
- 種 類 店舗・居宅
- 構 造 木造スレートぶき2階建
- 床 面 積 1階 97.12平方メートル  
2階 23.18平方メートル
- 共有者 A 持分5分の4  
共有者 B 持分5分の1

## 現況調査報告書

# 評 価 書

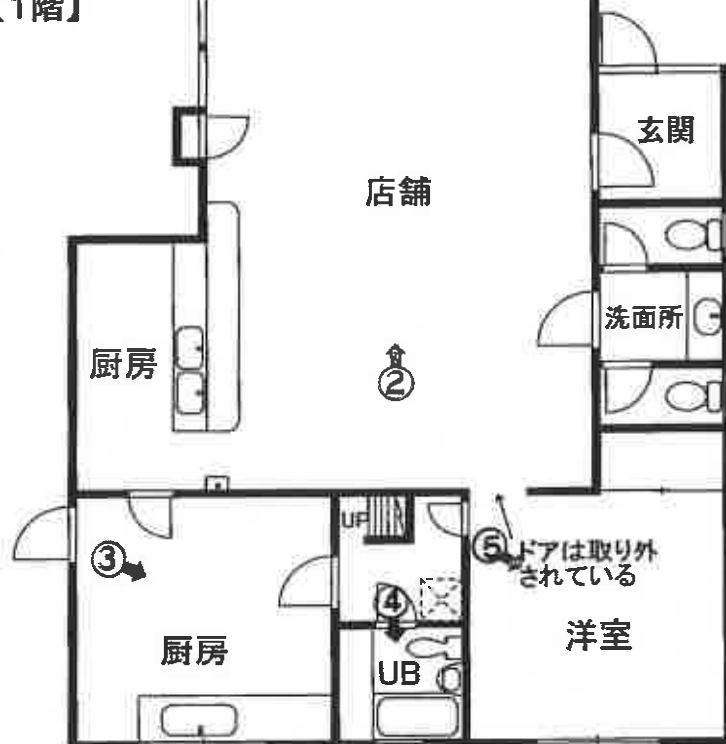
# 建物間取略図

- 1 次の本建物における状況、共有者A提出の占有関係照会に対する回答書及び「関係人の陳述等」記載の関係人の陳述から本建物は共有者らが店舗・居宅（空家）として占有するものと認められる。なお、共有者Bに対し、占有関係照会書を送付するも期限までに回答がなかった。
  - (1) 本建物内に共有者Aの氏名が表記された文書が存在した。
  - (2) 別紙建物間取略図（以下「間取図」といい、同図中、部屋名を表示した部分は単に部屋名のみを記す）中、南東側「厨房」内に空の酒瓶、業務用冷蔵庫が存在し、「店舗」内に厨房が併設されていたほか、「玄関」ドア外側に「風俗営業 千葉県公安委員会」、「十八才未満の入店はお断りします。」と表示された案内が掲示されており、1階「洋室」を除いた1階部分は飲食店として使用されていたものと思われるところ、「店舗」内には残置されたものと思われる客用椅子、テーブル、カラオケ用の音響機器等が僅かに見受けられるのみであり、「厨房」内には什器、調理備品等は存在せず、本建物1階部分は現に店舗として使用されている状況は窺えなかった。
  - (3) 「洋室」には残置されたものと思われる家財等が僅かに存在するのみであり、現に人の居住する実態は窺えなかった。
- 2 次の本建物における状況から1階部分は内装工事が途中で中断された状態と思われた。
  - (1) 「店舗」内の内壁材が一部剥がされ、内装工事関係の廃材のゴミ袋が複数存在した。
  - (2) 「玄関」内に廃材のゴミが山積していた。
  - (3) 1階「洋室」内の内壁材が一部剥がれた状態となっていた。
- 3 2階「洋室」の内壁に拳大の穴が2個存在する。1階トイレに雨漏りの跡が見受けられる。1階「洋室」の床がたわんでいる。本建物は長期間にわたり使用されていない状態と思われ、床等に埃が溜まり、全体に汚損、劣化が目立つ。

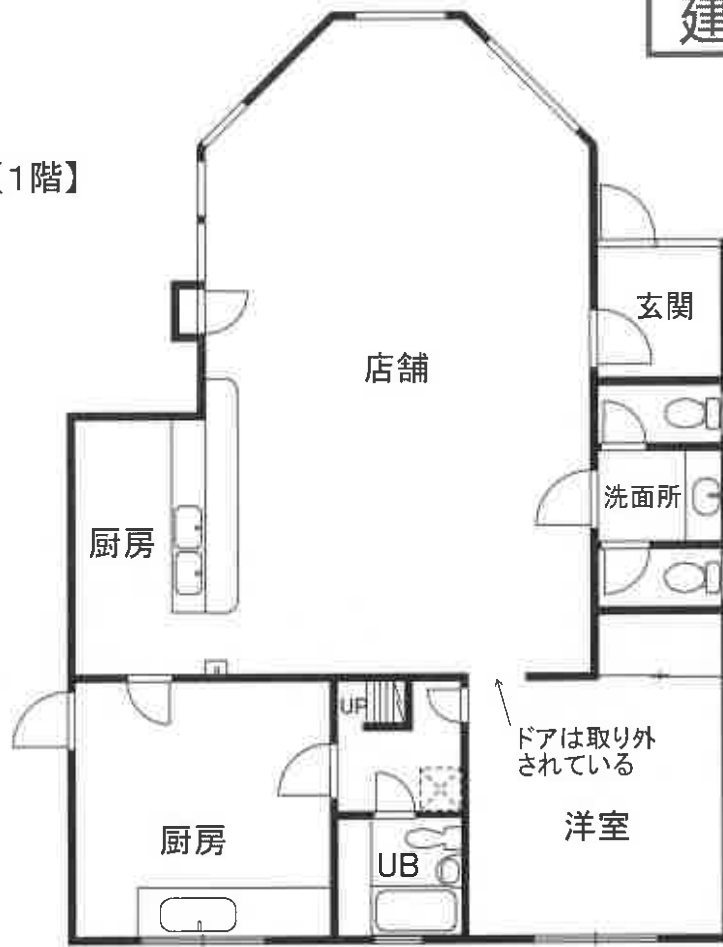
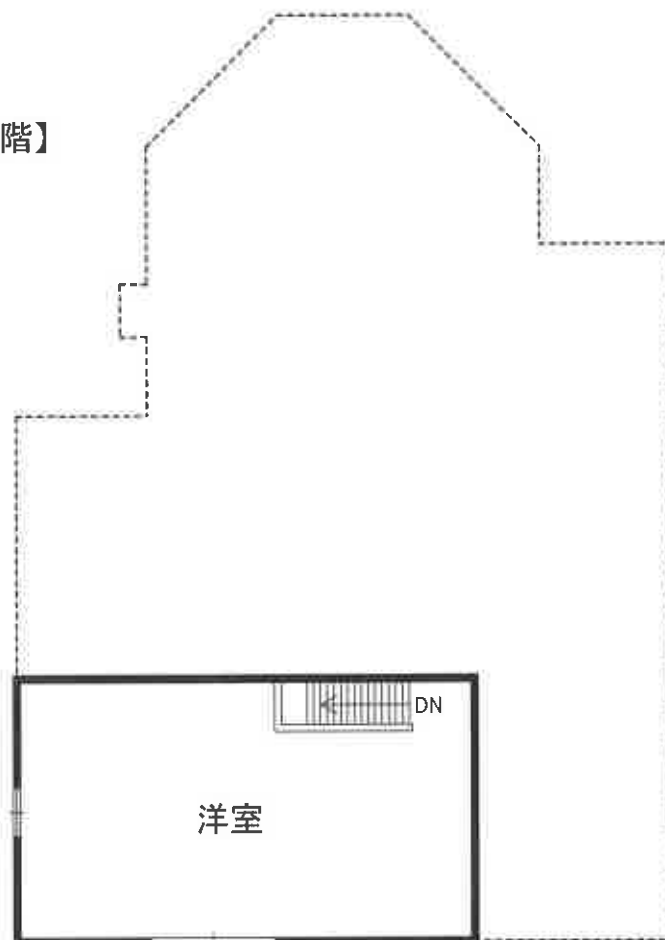
# 建物間取略図

| 保 守 管 理 の 状 態 | 劣る<br>・ 空き家の状態にあり、上水道、都市ガス、浄化槽等の設備の稼働状況は不明である。<br>建物内部は、全体的にクロスは劣化しており、変色、ひび割れ、剥がれが確認された。雨漏りと推察される跡（シミ又はカビ）は、店舗、トイレ、洗面所、南東側厨房等の天井及び壁に確認された。1階ユニットバスのドアの通気口が空いているのが確認された。また、2階洋室の階段用の内壁に10cm程度の穴が2箇所確認された。2階洋室のサッシが破損している可能性がある。1階店舗を中心にリフォーム作業にともなう廃材、ゴミ、残置物等により雑然としており、床や壁の状態を確認できない箇所があった。目視できた箇所以外にも劣化等が存する可能性があり、建物内部は経年以上の減耗等が生じている可能性がある。 | | |

| | <ul style="list-style-type: none"> <li>・ 建物外部は、壁の汚れ、ひび割れが多く確認され、特に南西面では、壁の劣化、壁材の浮き上あがり等が確認され、異なる壁材の使用も確認された。異なる壁材の使用について詳細は不明である。北東側玄関部分の軒天部分の劣化が確認された。屋根材が劣化している可能性が見受けられた。建物外部は、経年以上に劣化が進んでいる可能性がある。</li> </ul> |
