## 期 間 入 札 の 公 告

1 所 在 山武郡九十九里町片貝字新納屋場

# 現況調査報告書

## 評 価 書

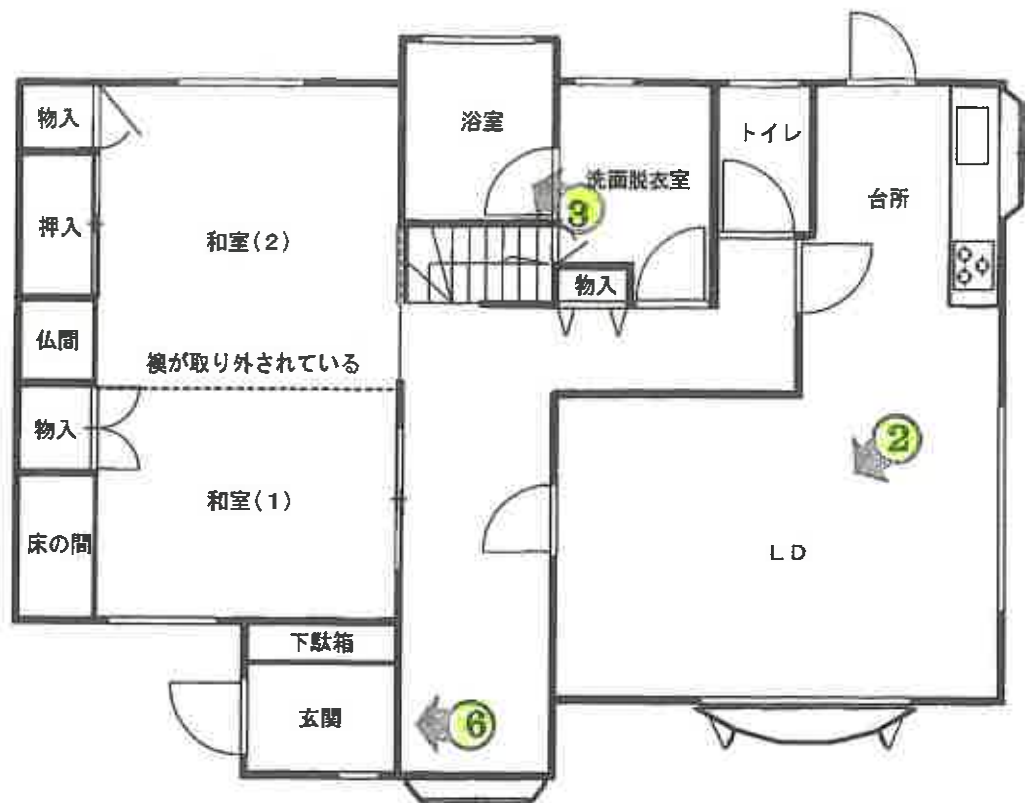
建物間取図

| 現況用途等 | 現況用途<br>間取り | 居宅<br>5LDK＋納戸（別添間取図を参照） |

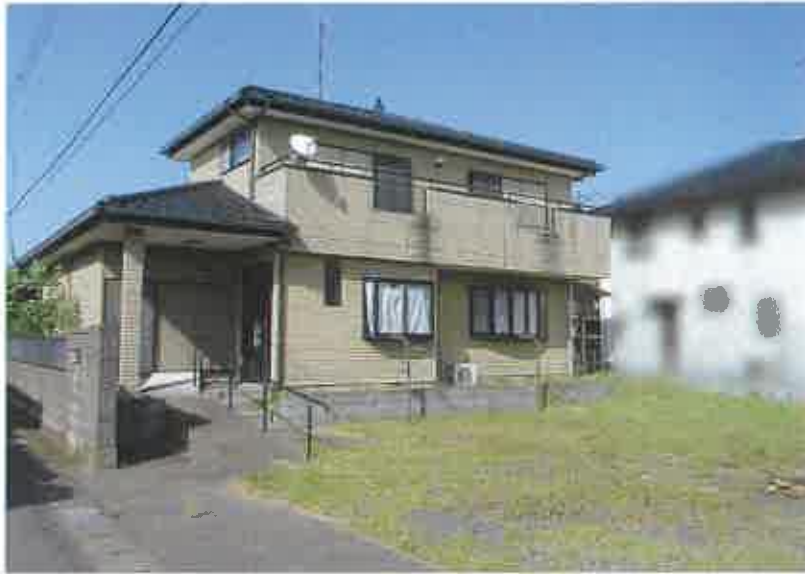
①

- 1 物件2（本建物）の敷地及び一部公衆用道路として利用されており、敷地部分の北西側が幅員約3.8メートルの町道に接する。南西側に複数台分の駐車スペース（未舗装）がある。北東側の敷地部分は駐車スペースより高く、階段及びスロープが設置されている（写真①参照）。
- 2 本土地敷地部分と北西側町道との間には、駐車スペース部分を除きブロック塀により仕切られており、南東側隣接地（3596番、3597番）とはフェンスにより仕切られている。また、南西側隣接地（3594番）との間には簡易な塀が設置されており、北東側隣接地（3595番2）との間にも簡易な塀が一部設置されている。これらの構築物により、本土地敷地部分の範囲を概ね認識することは可能である。なお、本土地の北東側隣接地（3595番2）との間に設置された簡易な塀の大部分は破損した状態である。

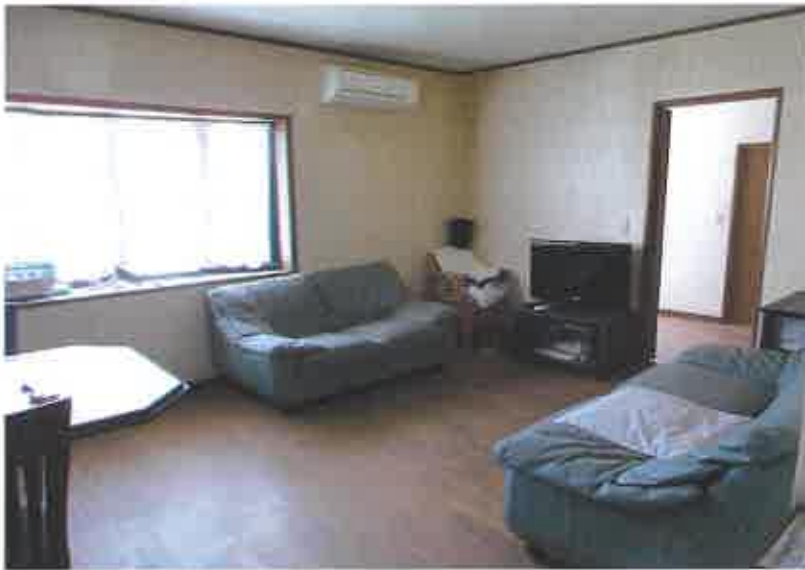
②

- 1 本建物内は、電化製品や家財道具等が残置していたが（写真②③参照）、長期間使用された形跡がなく、調査時に電気の供給も停止していたこと等から、人が生活している実態は認められない。和室(2)に位牌四柱が置かれていた。
- 2 本建物東側の近接した場所に土地に定着した物置（約5㎡）が存在する（写真④及び土地建物位置関係図参照）。内部には、不用になった電化製品等が保管されており、近隣居住者の陳述により本建物の前所有者亡Jが生前に建築したものと推定されることから、未登記の附属建物と判断した。
- 3 天井・内壁・床に経年相応の劣化（細かな傷や変色等）及び汚損があることに加え、以下の損傷等も見られた。また、バルコニーの外壁材に浮いた箇所があり、一部は剥がれている（写真⑤参照）。
  - ・玄関の天井や1階廊下の天井に雨漏りの跡（推測）がある（写真⑥参照）。
  - ・階段上部の内壁クロスにやや目立つ傷がある。
- 4 本建物東側にウッドデッキが築造されており（写真④及び土地建物位置関係図参照）、ウッドデッキ内にコンクリートブロックや廃材等が置かれている。

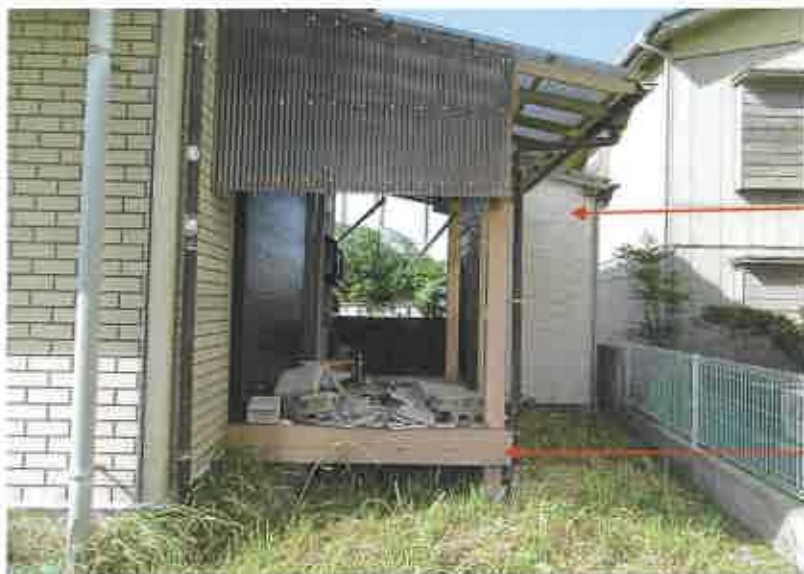
④

未登記附属建物  
(倉庫)

ウッドデッキ

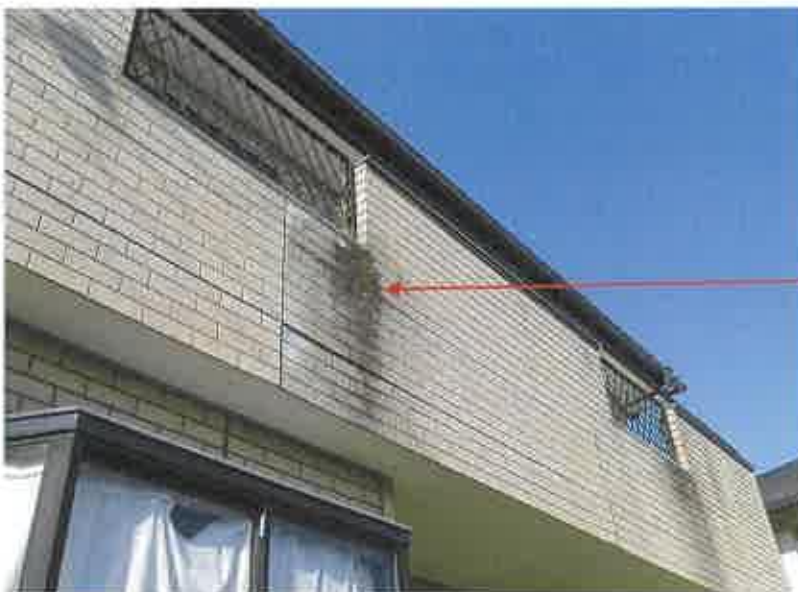
⑤

バルコニー外壁材  
の浮いた箇所

| 特 記 事 項 | <p>⑤空家であり，上水道等の設備が正常に稼働するか否かを確認できなかった。</p> <p>⑥1階東側の戸外にウッドデッキが築造されており，コンクリートブロックや廃材などが残置されている。</p> <p>⑦現場で見分したところ，経年相応の損耗の他に，以下の損傷等を確認した。</p> <p>○バルコニーは，床に一部，カビが生えており，壁材が浮いて，剥がれている箇所もある。</p> <p>○玄関と1階廊下の各天井には，雨漏りと思われる跡が，見受けられる。</p> |

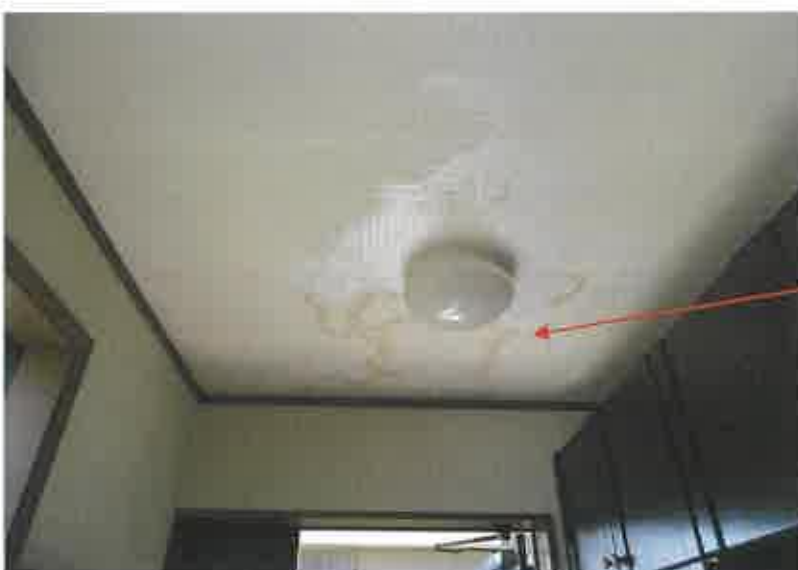
⑥

雨漏りの跡(推測)

| 番 号 | 所 在 等 | 登 記 | 現 況 |
|---|---|---|---|
| 2 | 玄関と 1 階廊下の各天井には，雨漏りと思われる跡が，見受けられる。 | | |
