## 期 間 入 札 の 公 告

千葉地方裁判所民事第 4 部

## 現況調査報告書

# 評 価 書

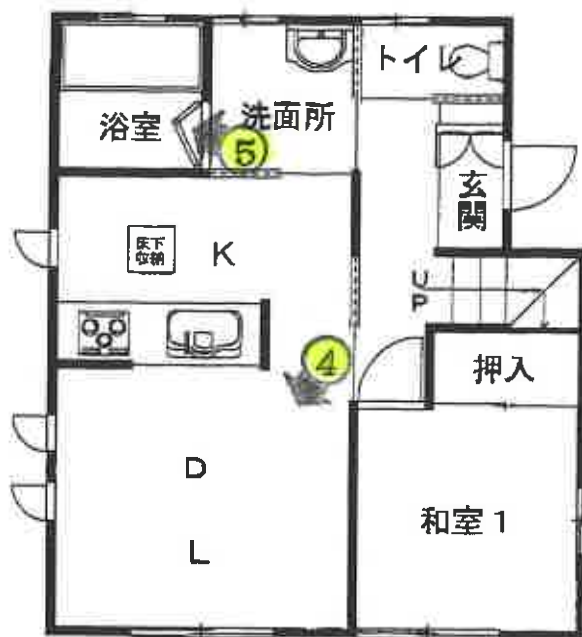
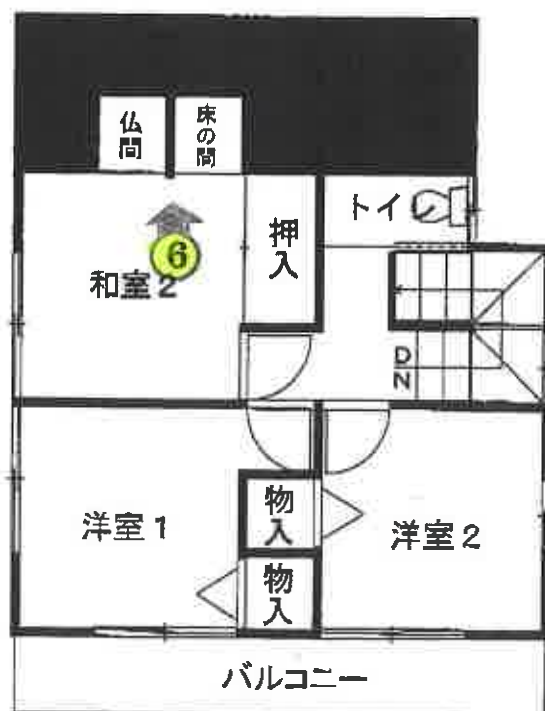
5250 各階平面図

| 家屋番号 | 6103-44 |
| 建物の所在 | 旭市二字西遊正6103番地44 |

| 床面積 | 43.88 m <sup>2</sup> |
| 床面積 | 35.60 m <sup>2</sup> |

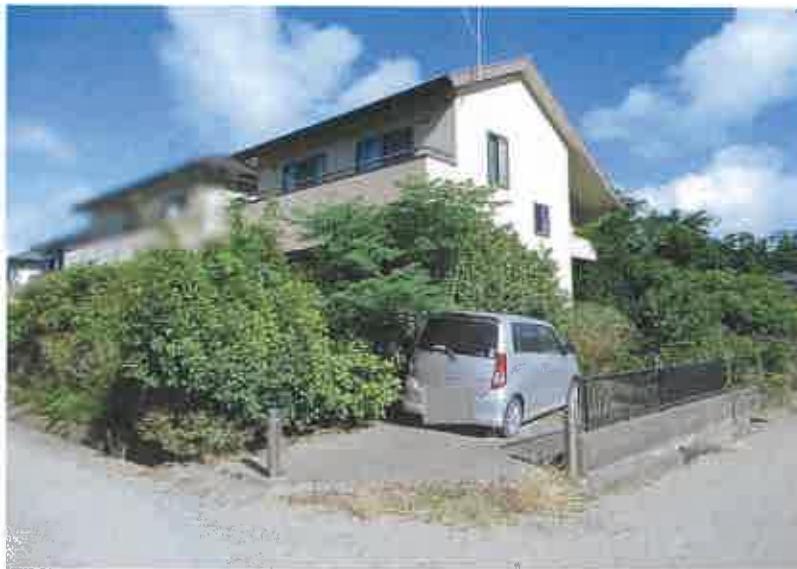
①

- 1 (1) 物件3（本建物）の敷地等として利用されている。北東側に駐車スペースがあり、長期間放置された状態と推測される軽自動車1台が駐車していた(写真①参照)。当職が当該軽自動車の車両照会をしたところ、車検の有効期間が満了しており、所有者及び使用者は亡B（本敷地の前所有者）であった。本敷地内は雑木・雑草が繁茂し、特に北西側と南西側は立ち入りが困難である(写真②参照)。  
(2) 北東側が現況幅員約4.5メートルの市道に、南東側が現況幅員約4.5メートルの私道(物件2)に、各々接する。なお、評価人の調査によると、本敷地の北東側隣接地(6103番86、地目：山林、所有者：個人共有)は上記市道の一部になっている。
- 2 本敷地と北西側隣接地(6103番43)との境界付近には立ち入ることができなかったが、上記市道及び私道、南西側隣接地(6103番45)とはブロック塀や側溝等により仕切られており、これらの位置を地積測量図と照合することにより、本敷地の範囲を認識することは可能である。
- 3 本敷地内に木製の犬小屋(動産)が置かれている。

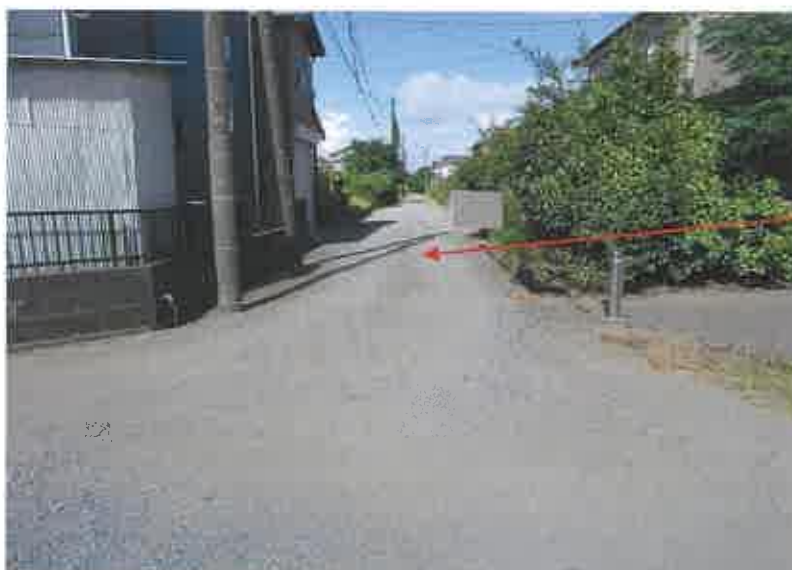
③

未舗装の私道敷地として、公共の通行の用に供されている(写真③参照)。

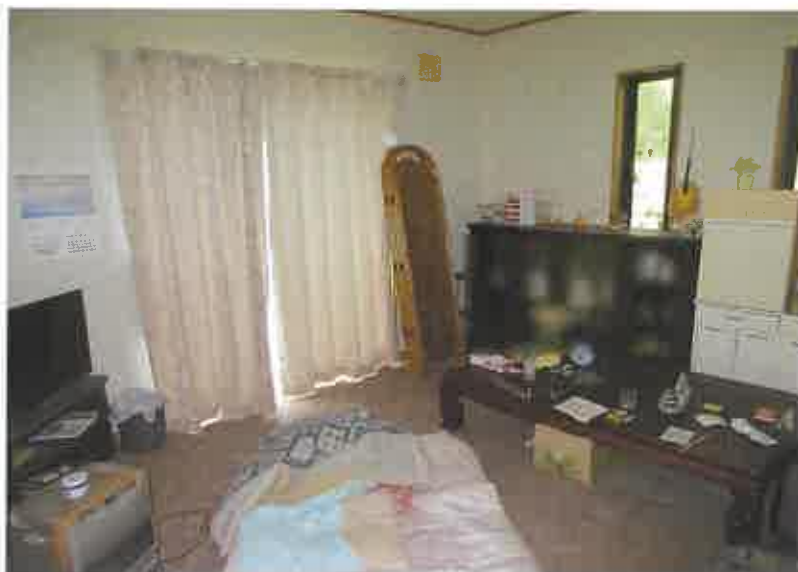
④

- 1 本建物内は、テレビ、冷蔵庫、洗濯機等が残置していたが、調査時に電気の供給が停止しており、内部の状況から人が生活している様子は窺えなかった(写真④⑤参照)。2階洋室1の物入内に洗面ボウルが置かれており、洗面所の洗面ボウルを取り替えた可能性がある。
- 2 天井、内壁、床に経年相応の劣化(細かな傷や変色等)及び汚れがあることに加え、LDKの天井クロスにひび割れも見られた。また、玄関ドアのクローザーに不具合がある。
- 3 本建物の外観から、2階北西側部分(間取図黒塗り部分)に空間の存在が推測されたが、入口が見当たらず(写真⑥参照)、内部の状況を確認することができなかった。
