## 期 間 入 札 の 公 告

千葉地方裁判所民事第 4 部

## 現況調査報告書

# 評 価 書

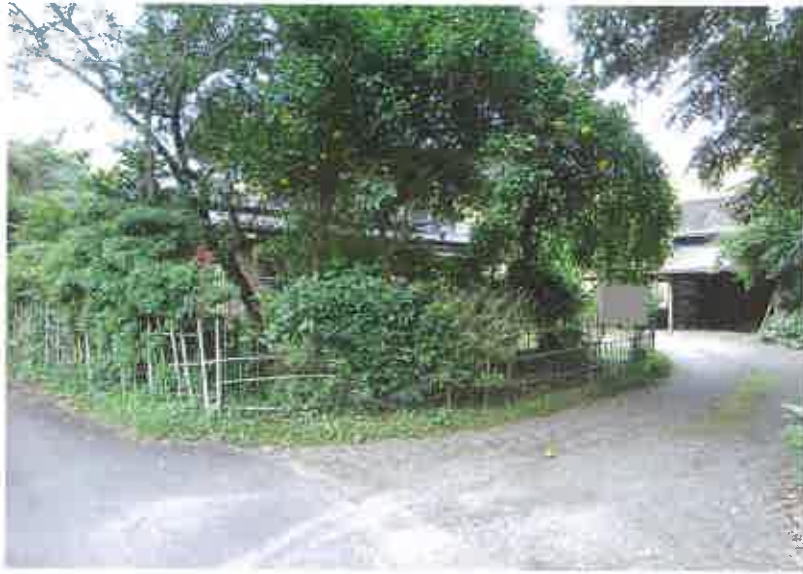
①

- 1 物件5の主である建物(写真②参照)及び附属建物符号1(写真③参照)、未登記附属建物(写真④参照)の敷地等として一体的に利用されており(各建物の位置関係については土地建物位置関係図参照)、北西側が有効幅員約2.5メートルの市道に接する。現況、市道から物件1乃至4土地内へは南西端付近から出入りする(写真①参照)。物件1の南側部分は竹木が密集し、立ち入りが困難である(写真⑤参照)。
- 2(1) 物件1乃至4と市道とは生け垣により概ね仕切られており、それらの位置から、市道との境界線を認識することができる。
- (2) 物件1乃至4と南側隣接地(119番、地目：宅地)とはブロック塀により一部仕切られているが、南東端部分(物件1南側部分)には立ち入ることができず、当該部分の境界線は未確認である。なお、上記ブロック塀の一部が物件2側にやや傾いている。
- (3) 物件1乃至4と北側及び東側隣接地(93番、地目：田)とは一部に生け垣があるほかは塀等がなく、境界標も見当たらないため、境界線の大部分は判然としない。なお、物件4北西端付近に杭が確認されたが、所有者Bによると、当該杭は同隣接地所有者が設置したものとのことである。また、Bによると、東側境界線に沿って石が置かれているとのことであったが、現地において確認できなかった。
- 3 物件1乃至4には多数の樹木が植えられており、家庭菜園も見られた。また、祠や井戸等も存在する。なお、物件3の東端付近に電柱と支線が建っているが(写真⑥参照)、Bによると、物件3の外側にあるとのことである。

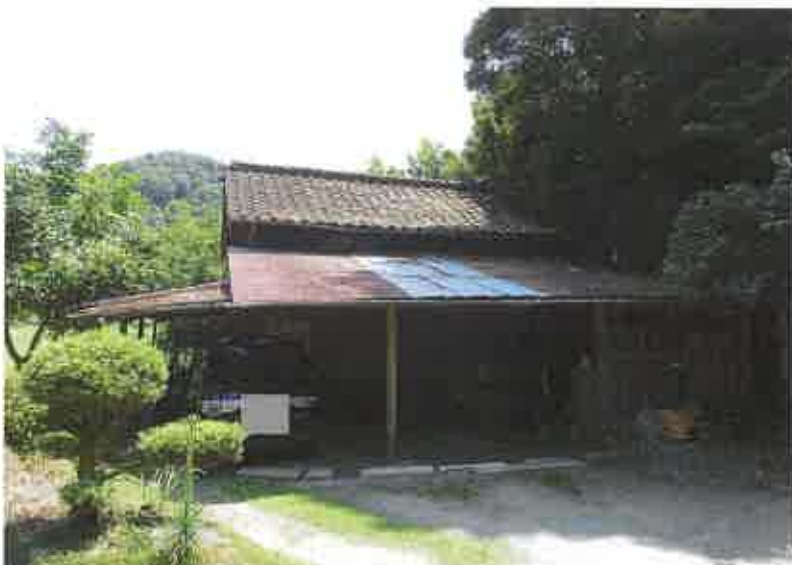
③  
物件 5  
(附属建物符号 1)

| その他の事項 | ・物件1乃至4の南東側に建築年月日不詳の古い物置(附属建物符号1)が建在する(写真③参照)。内部には不用になった家財道具や電化製品が保管されており、タンク等も置かれていた。土壁の一部が崩落している。<br>・「その他の事項」のとおり | | |

物件 5 の主である建物の南東側に位置する、木造かわらぶき平家建の倉庫で、床面積は 39.74 m<sup>2</sup>、建築年月日は不詳であるが、所有者によれば 100 年は経過しているとのことである。屋内に家財等が置かれている。また土壁が一部崩落しており、維持管理の状態は劣る。

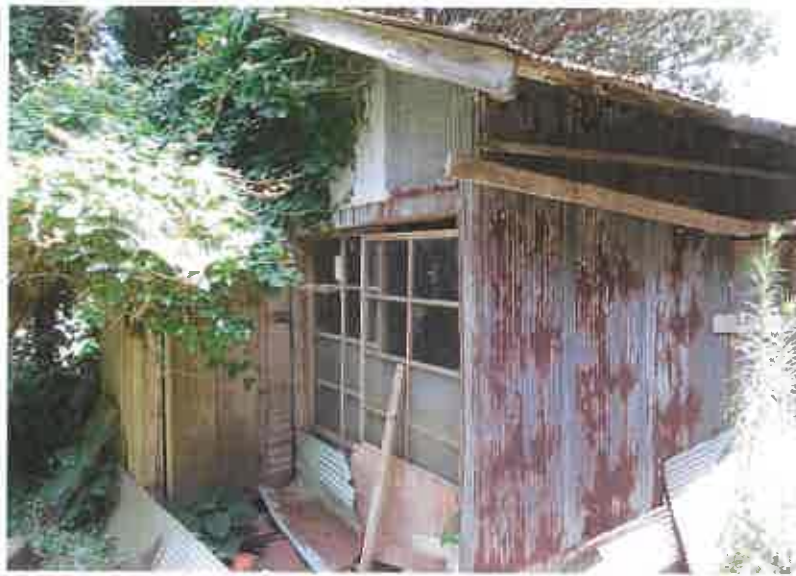
④  
物件 5  
(未登記附属建物)

物件 5 の主である建物の北側に位置する、木造亜鉛メッキ鋼板葺平家建の物置で、床面積は約 21.13 m<sup>2</sup>で、建築年月日は不詳であるが、所有者によれば 50 年は経過しているとのことである。家財等が多く置かれており、維持管理の状態は劣る。

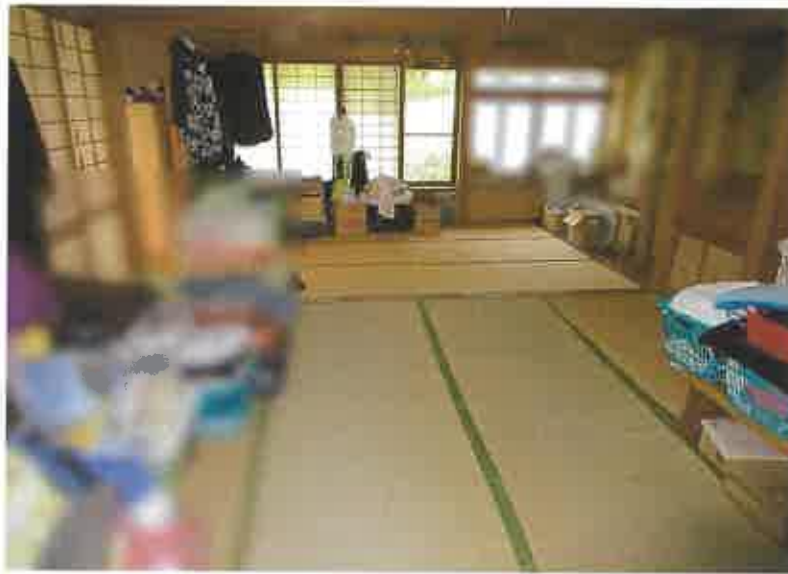
⑦

- 1 本建物内には、通常の生活に使用する家財道具、電化製品、生活雑貨類が存在し、居住者によって現に居宅として使用されている(写真⑦⑧参照)。内部は、大量の家財道具等が存在していたため、床や内壁の損傷の有無・程度等について十分な調査ができなかった箇所がある。
- 2 本建物の玄関部分と2階トイレの形状が法務局備え付けの建物図面上の形状と異なっており、床面積が登記上の床面積より約0.43㎡広くなっている。これらは未登記の増築部分と推定するが、増築の経緯や時期は不詳である。なお、Bの陳述によれば、平成2年頃に本建物の北西端部分を取り壊して建て替えたとのことである。
- 3 本建物の北側に土地に定着した物置(約21.13㎡)が建在する(写真④参照)。内部には不用になった家財道具等が保管されており、関係人の陳述等により本建物の未登記附属建物と判断した。
- 4 本建物は、新築から約44年が経過して全体的に老朽化が進んでおり、経年相応の劣化(細かな傷や変色等)に加え、以下の損傷等も見られた。
  - ・ 広縁部分の天井と1階洋室の天井に雨漏りの跡と推測されるシミがある(「関係人の陳述等」参照)。
  - ・ 和室4の南側廊下の天井に2階トイレからの水漏れが原因と推測されるシミがある。また、台所の天井にもシミがある(「関係人の陳述等」参照)。
  - ・ 1階部分の床に歩くと沈む複数の箇所(玄関北側廊下、洋室、和室1・2等)があり、和室4の床(畳)は陥没している(写真⑨参照)。
  - ・ 2階洋室1と2階トイレの各入口ドアに穴が開いている。

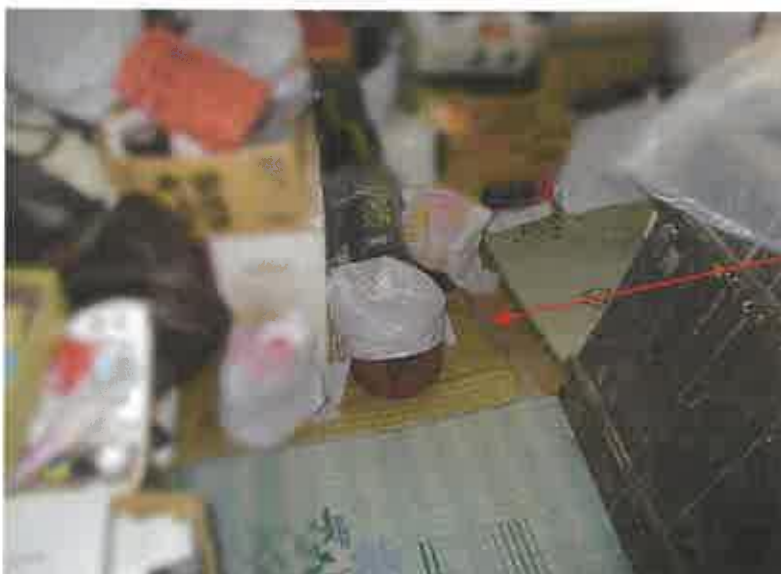
⑨

床(畳)が陥没

| | <p>各階平面図と一致せず、概測による床面積を記載した。</p> <ul style="list-style-type: none"> <li>・ 築 44 年の建物であり、1 階台所等の建替え部分も 35 年が経過しており、全体的に傷み等がみられるが、目視可能な範囲では経年相応の減価のほか、次の要修繕箇所がある。</li> <li>・ 1 階の床は湿気が上がるとのことであり、玄関北側廊下、1 階洋室、和室 2 は床がゆるく、和室 1 の床は歩くと大きく凹み、和室 4 の床は落ちており入ることが出来ない。</li> <li>・ 1 階広縁部分、1 階洋室には雨漏り跡があるが、瓦を自己で修理しシートを被せた為、その後は雨漏りはないとのことである。また、和室 4 の南側廊下の天井に 2 階トイレからの水漏れが原因と推測されるシミがある。</li> <li>・ 2 階洋室 1 と 2 階トイレの各入口ドアに穴が開いている。</li> <li>・ 2 階のトイレが壊れているとのことである。</li> <li>・ 室内で犬を 1 匹飼っているが、1 階洋室では犬の臭気がある。</li> <li>・ 台所の天井のシミはハクビシンの排泄によるものとのことである。</li> <li>・ 家財が多く置かれている部屋がある。</li> <li>・ 軒裏にスズメバチの巣があるとのことである。</li> </ul> |
