## 期 間 入 札 の 公 告

## 物 件 目 録

## 現 況 調 査 報 告 書

# 評価書

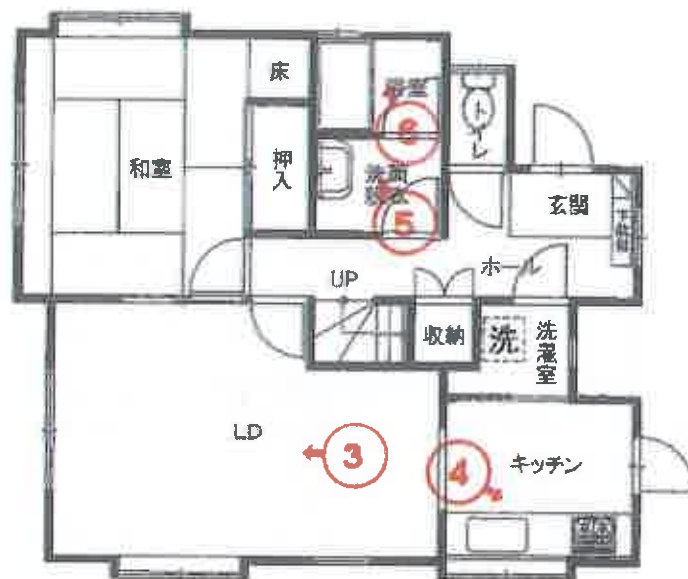
1階平面図

(注) ←○は写真撮影位置、方向及び写真番号を示す。

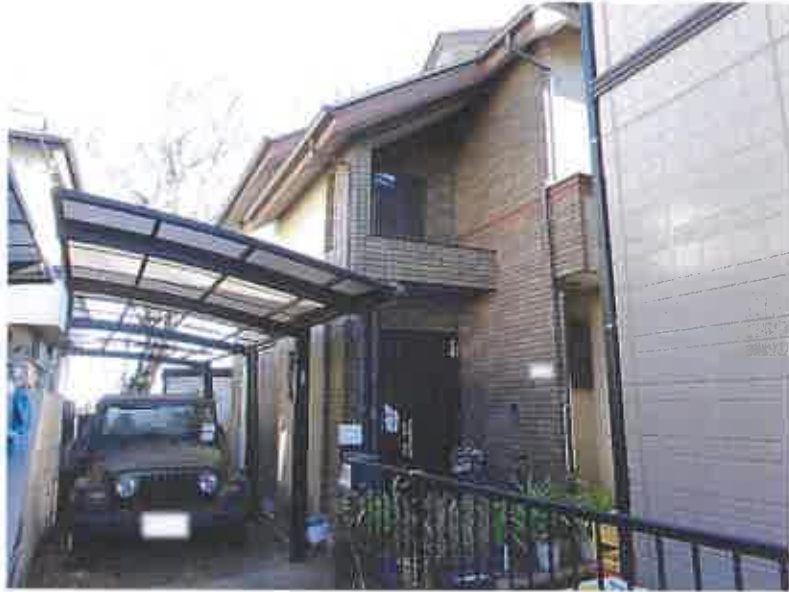
物件2の建物（物件1の土地）①

- 1 本建物の敷地として利用されている。
- 2 袋状（旗竿状）の不整形地であり、北西側の路地状部分は幅員約4メートルの市道に接面している。北東側隣地と接する路地状部分の一部を除き、周辺隣地とはコンクリートブロック及びブロックフェンスで区画されているため、現況の形状は地積測量図の記載と概ね一致しているものと思料される（接面道路の状況及び周辺隣地との高低差については評価書を参照）。なお、南東側のフェンスには破損している箇所が見受けられた。
- 3 本土地は、債務者兼所有者が所有する南東側隣地（972番2・973番5、以下「件外土地」という。）とともに一体的に利用されているが、件外土地は本競売手続の対象になっていないため、買受人は件外土地を当然には利用できない（件外土地の詳細は以下のとおりである。）。  
 なお、件外土地には落葉が堆積しており、設置されているスチール製物置（動産）の周囲には建築資材等が散乱している。

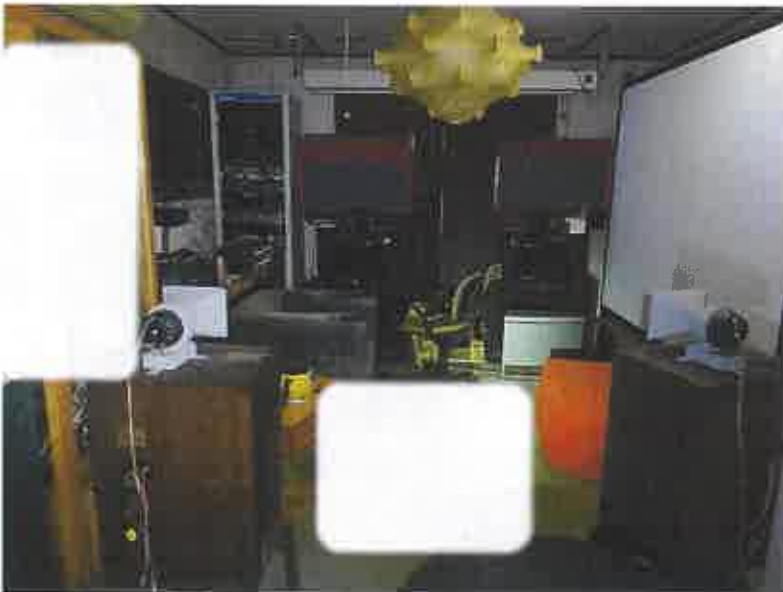
1階（リビングダイニング）③

- 1 木造スレート葺2階建の戸建住宅であり、間取りは4LDKとなっている。
- 2 令和6年10月～11月ころに債務者兼所有者が室内で死亡し、令和7年2月13日の解錠立入調査時に遺体を発見した。債務者兼所有者が死亡したため、空家の状況ではあるものの、室内には大量の家財道具（大型の映像音響機器を含む。）及び日用品に加えて、工作機械及び発電機も残置されている。
- 3 築後約30年経過しているため、老朽化が進んでおり、室内外ともに経年による損耗等が見受けられた。その他、室内の状況は以下のとおりである（住宅設備機器の稼働状況は不明である。）。
  - (1) 室内には強い異臭が残っている。遺体を発見したリビングダイニングの床面にはタイルカーペットが敷かれているが、タイルカーペットには遺体の跡が残っており、付着物もある（床面の状況は不明である。）。
    - (2) 大半の窓にベニヤ板が打ち付けられており、目張りされた状態になっている。
    - (3) 水回り（キッチン・洗面所・浴室・トイレ）の汚損が顕著であり、洗面所では壁面のクロスが剥がれており、床面のビニールクロスも大きく剥がれている。
    - (4) 1階のホール（廊下）では巾木が欠損している。

| 区 分 | 主である建物 | |
|---|---|---|
| 特記事項 | 1. 建築確認:平成3年6月15日/第3990号<br>検査済証:平成6年12月8日/第3990号<br><br>2. 供給処理施設・設備等の稼働状況は不明である。<br><br>3. 本建物の1階リビングダイニングにて遺体が発見されている。<br>所轄の警察署によると、遺体は債務者兼所有者で、死亡推定時期は今年の10月～11月頃との事。尚、死因は不明で、今のところ事件性は薄いとの事である。<br>現場の床にはカーペットが敷かれているが、カーペットには遺体による汚損が認められ、室内には強い異臭が残っている。 | |

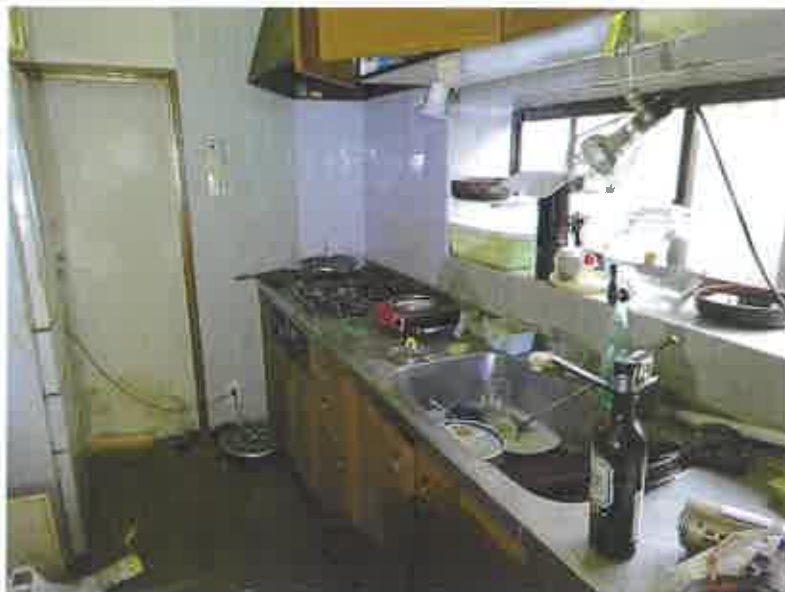
1階（キッチン）④

| 区 分 | 主である建物 | |
|---|---|---|
| 保守管理の状態 | 劣る<br>・建物の老朽化が進んでおり、損耗・損傷・汚れ等が見られ、キッチン・トイレ・浴室・洗面所等の水廻りの汚れは顕著である。<br>・洗面所では壁面クロスが剥れており、床面のシートも大きく剥れている。<br>・1階玄関ホールの中木が欠損している。<br>・大半の窓にベニヤ板が打ち付けられており、目張りされた状態になっている。 | |
