## 期 間 入 札 の 公 告

| | 構 造 | 鉄筋コンクリート造陸屋根2階建 |

## 現 況 調 査 報 告 書

# 評 価 書

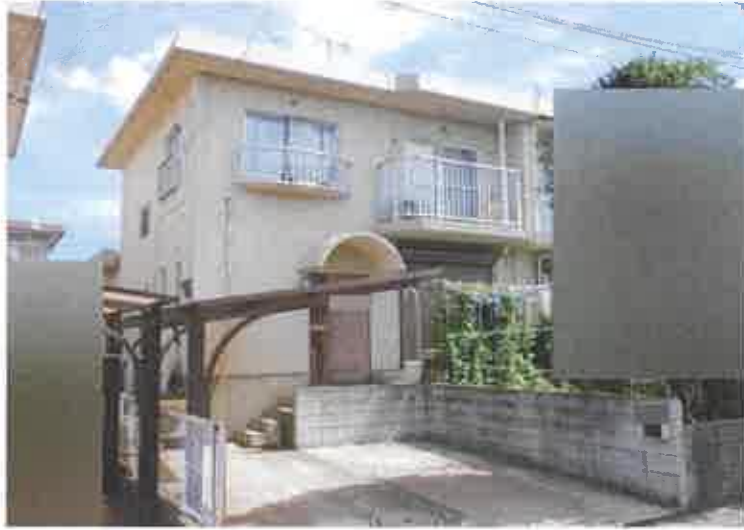
1 建物の外観

- 1 物件２の建物の敷地として利用されている。
- 2 南側で市道に接している。
- 3 駐車スペースに屋根付きのカーポートが存する。

- 1 築後約４０年経過しており、経年による汚れや損耗・損傷等が見られる。
- 2 洗面所、キッチン、浴室、２階北側洋室等を中心に雨漏りによる影響と見受けられるカビが天井等に存する。
- 3 壁及び天井のクロスは、変色、剥がれ等が複数見受けられる。
- 4 複数のドアに穴があり、シールにより簡易補修されている。
- 5 キッチンの床下収納の蓋が沈むため、板を置き対応しているのを確認した。

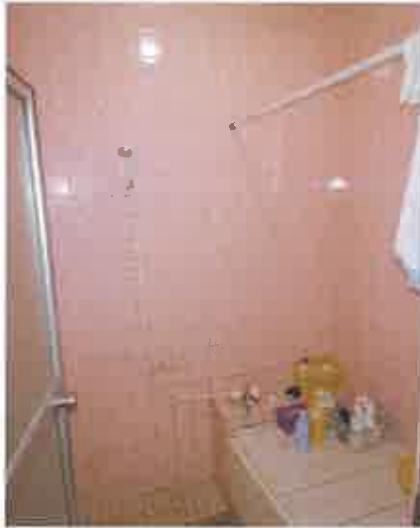
2 浴室

| 区 分 | 主である建物 | |
|---|---|---|
| 保 守 管 理 の 状 態 | <p>劣る</p> <ul style="list-style-type: none"> <li>・ 現地調査において、洗面所、キッチン、浴室、2階北側洋室等を中心に雨漏りによる影響と見受けられるカビが天井等に確認された。</li> <li>また、転借人の陳述によるとトイレの排水に不具合があり、バケツで流れを補完しているとのことで、トイレにバケツの存在と、便器の周りに水漏れと推察される水たまりがあるのが確認された。全体的に、壁及び天井のクロスは、変色、剥がれ等が複数見受けられた。トイレのドア、2階南西側洋室、2階北側洋室のドアに穴があり、転借人によってシールにより簡易補修されている。</li> <li>2階北側洋室及び南西側洋室の天井に直径2～5cm程度の穴が多数空いているのが確認されたが、原因は不明である。</li> <li>キッチンの床下収納の蓋が沈むため、板を置き対応しているのを確認した。リビングのフローリングに変色、小傷、剥がれが確認</li> </ul> | |

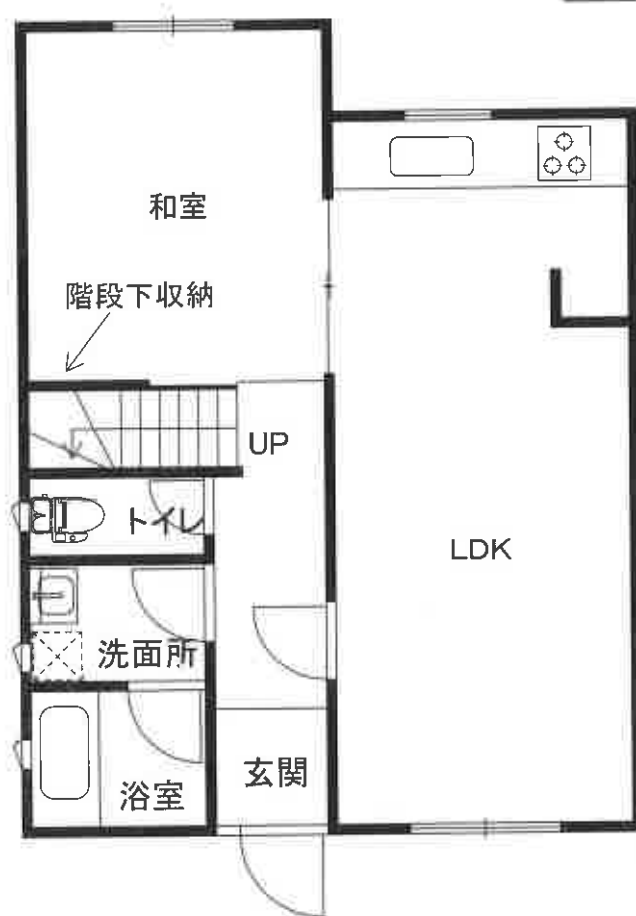
### 【1階】

| 区 分 | 主である建物 | |
|---|---|---|
| | 間 取 り | 4 L D K (別添建物間取略図参照) |
