## 期 間 入 札 の 公 告

## 物 件 明 細 書

## 現 況 調 査 報 告 書

# 評 価 書

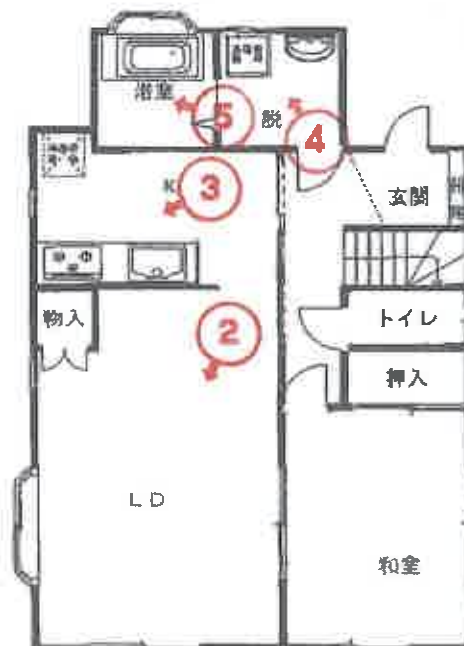
# 間 取 略 図

### ■ 本建物について（各部屋の配置については、8枚目「間取略図」参照）

(注) ←○は写真撮影位置、方向及び写真番号を示す。

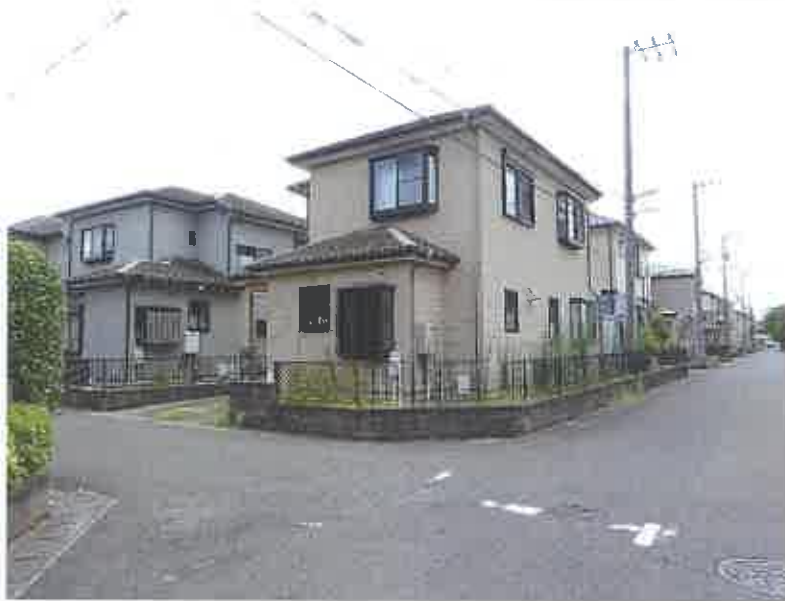
物件2の建物（物件1の土地）①

- 1 本建物の敷地として利用されている。
- 2 北東側が幅員約6メートルの市道に、北西側が幅員約5メートルの市道に接面する角地であり、周辺隣地とはブロックフェンスで区画されているため、現況の形状は公図の記載と概ね一致しているものと思料される。
- 3 南東側の駐車スペース部分は接面道路と概ね等高となっており、北西側の接面道路と建物敷地部分との間には約0.5メートルの高低差がある（接面道路の状況及び周辺隣地との高低差については評価書を参照）。
- 4 北側の外構の接合部分に隙間ができており、当該部分の外構が接面道路側に傾いている。
- 5 西端部分に電柱が1本設置されており、南西側の庭部分にスチール製物置（動産）が2台設置されている。また、本建物の周囲には雑草が生い茂っている。
- 6 北東方はJR外房線の軌道敷きとなっている。

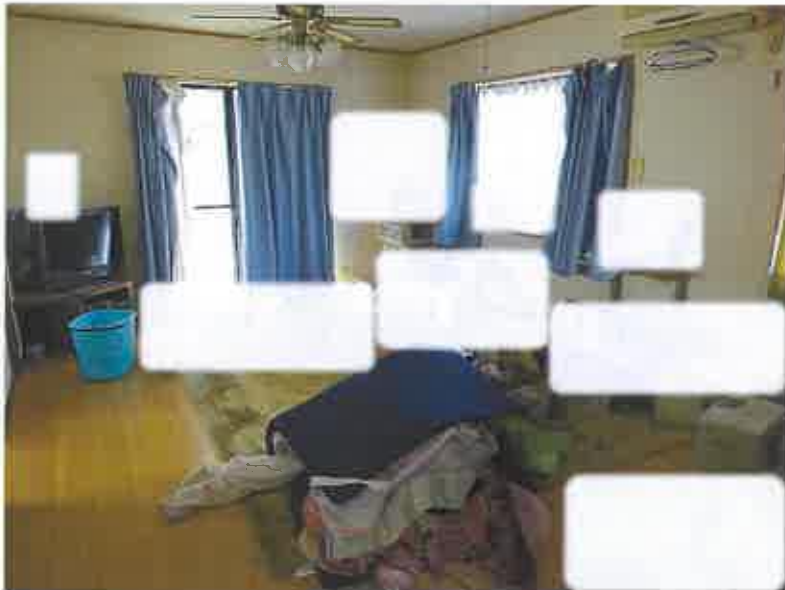
1階（リビングダイニング）②

- 1 木造スレート葺2階建の戸建住宅であり、間取りは4LDKとなっている。
- 2 室内は空家の状況であり、一定量の家財道具及び日用品が残置されている。
- 3 築後約24年経過しているため、室内外ともに経年による損耗等が見受けられた。その他、室内の状況は以下のとおりである（債務者兼所有者から聴取した損傷箇所等については、4枚目「関係人の陳述等」参照）。
  - (1) 1階のトイレのドア及びLDKから廊下に至る引き戸に穴があいている。
  - (2) 和室のクロスに大きく剥がれている箇所がある。
  - (3) 洗面所（脱衣所）では床面及び壁面のカビ汚れが目立ち、浴室では床面の劣化が目立つ。

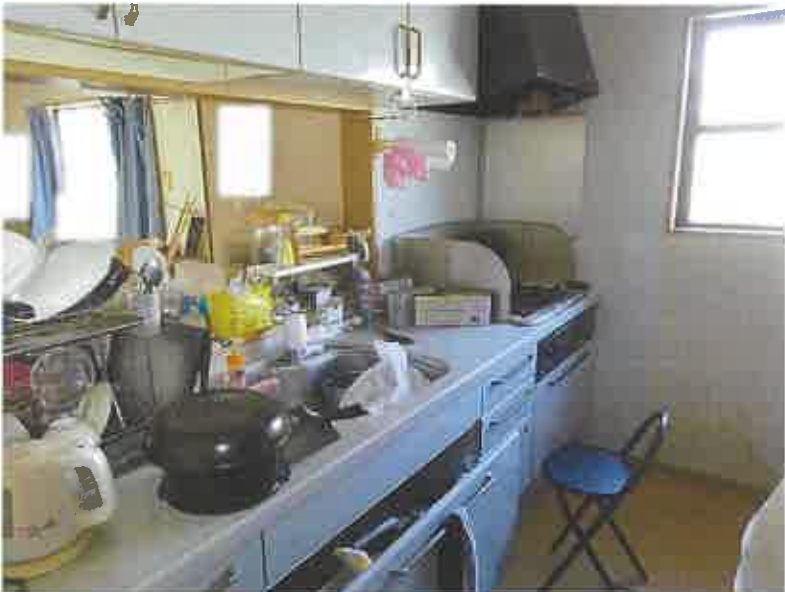
1階（キッチン）③

| 保守管理の状態 | <p>普通</p> <ul style="list-style-type: none"> <li>・ 建物外部に目立った損傷は見られないが、経年程度の汚れがある。建物内部も経年劣化によるビニールクロス、障子の破れ、変色・汚れ、フローリング・畳の変色・劣化、小傷等が確認される。また1階トイレドア及びLDKから廊下に至る引き戸に穴が開いているほか、和室のクロスに大きく剥がれている箇所がある。その他洗面所床・壁にはカビによる汚れが目立った。</li> <li>・ 所有者へのヒアリングによれば、雨漏り、排水の詰まりはないが、キッチン及び洗面所の水栓部分から水漏れがあるとのこと。また地震による被害はなかったが、令和元年台風時に、屋根の一部が損傷したので、応急処置をしているとのことである。なお、住宅機器及び建物内部の建具の建て付け等には概ね問題がなかった。</li> </ul> |
