## 期 間 入 札 の 公 告

- 1 所 在 銚子市黒生町  
地 番 7 3 3 5 番 5  
地 目 宅地  
地 積 3 3 0 . 5 9 平方メートル  
共有者 A 持分 1 0 分の 3  
共有者 B 持分 1 0 分の 7
- 2 所 在 銚子市黒生町  
地 番 7 3 3 5 番 1  
地 目 公衆用道路  
地 積 4 8 9 平方メートル  
共有者 A 持分 4 8 9 分の 3 5  
共有者 B 持分 4 8 9 分の 8 2
- 3 所 在 銚子市黒生町 7 3 3 5 番地 5  
家屋 番号 7 3 3 5 番 5  
種 類 居宅・事務所  
構 造 木造瓦葺 2 階建  
床 面 積 1 階 1 0 7 . 7 5 平方メートル  
2 階 9 4 . 5 0 平方メートル  
(現況)  
種 類 居宅・治療院  
所有者 B

# 現況調査報告書

# 評 価 書

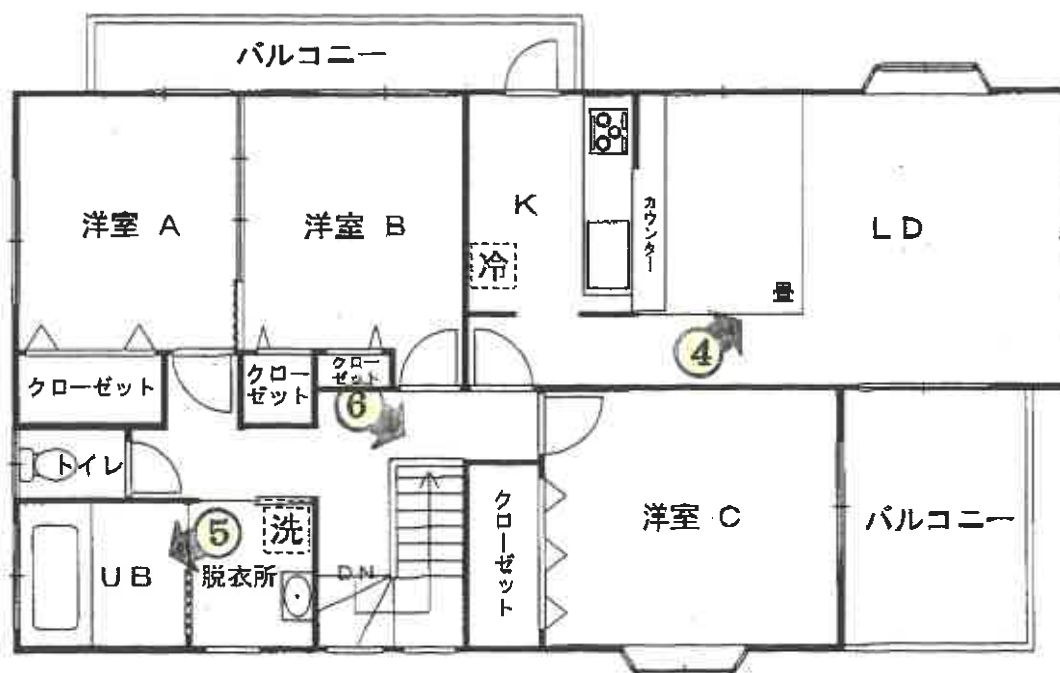
# 間取図

- 1 本建物1階南側部分は、内部の状況から、以前、接骨院の施術室、事務室、待合室として使用されていたものと推測されるが、現在は使用されていない（写真③）。1階北側部分と2階部分は居宅である。接骨院部分と居宅部分の玄関は別個に設置されているが、内部で互いに行き来が可能である（間取図参照）。南側玄関にはシャッターが設置されている。
- 2(1) 本建物の1階南側部分の接骨院内は、施術に使用する機械や道具類、ベッド等が残置している（写真③参照）。また、エアロバイク等の健康器具も存在した。
- (2) 1階西側と2階部分の居宅部分は、通常の生活に使用する家財道具や電化製品等が存在し、居住者らによって現に居宅として使用されている（写真④⑤参照）。
- 3 屋根上に太陽光パネルが取り付けられている。債務者兼所有者Bによると、新築後にローンを組んで取り付けたが、完済していないとのことである。契約書がないため、所有権留保等の詳細は不詳である。
- 4 本建物の天井、内壁、床に経年相応の劣化（細かな傷や変色等）及び汚損があることに加え、以下の損傷等も見られた。また、玄関扉の下部や複数の窓枠に錆びが発生する塩害も確認された。
  - ・2階廊下の内壁に複数の穴が開いており（写真⑥参照）、一部は上から紙が貼られて簡易な補修がされている。
  - ・階段やキッチン横の内壁クロスに複数の剥がれた箇所がある。
  - ・洋室Cのクローゼット中央扉の上部が破損しており、扉の開閉ができない。
  - ・階段の照明器具（2箇所）が取り外され、配線が切断されている。

| | 間 取 り | 4LDK＋ミニキッチン＋納戸＋施術室＋事務室＋待合室<br>（別添間取図参照） | |

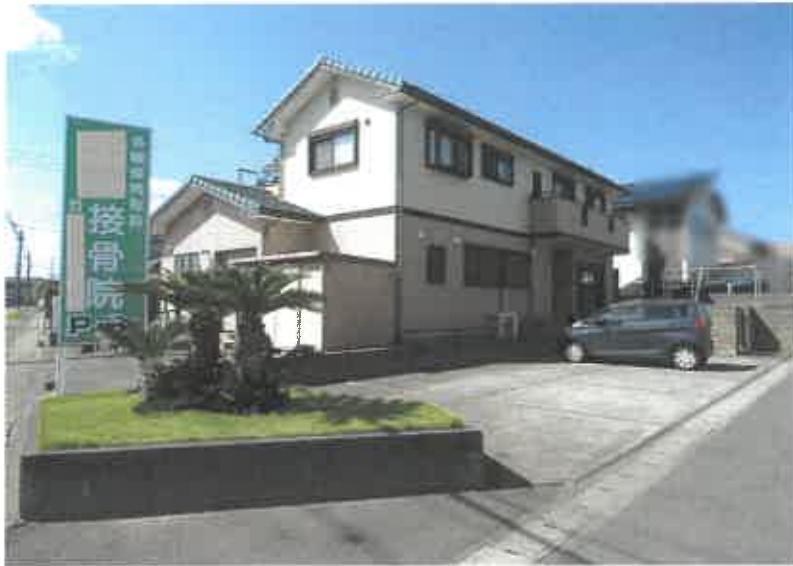
①

- 1 物件3（本建物）の敷地等として利用されており、南側が幅員約8～8.3メートルの市道に、東側が幅員約6メートルの私道（物件2）に、各々接する。本敷地の東側に自動車5台分の駐車スペースがある（写真①参照）。
- 2 本敷地と各隣接地とはフェンス等で仕切られており、これらの構築物を地積測量図と照合することにより本敷地の範囲を認識することができる。
- 3 本敷地内に簡易物置（動産）が置かれている。また、南東端付近に接骨院の看板が立っている（写真①参照）。
- 4 本敷地の南西端付近に設置された自転車置場の屋根が存在しない。

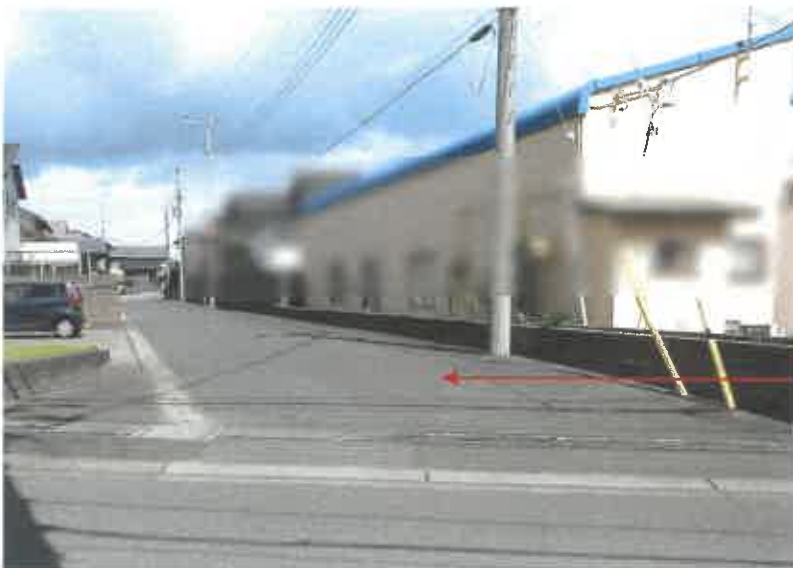
②

私道敷地として公共の通行の用に供されている（写真②参照）。物件2の南側が接する土地（7336番2、地目：公衆用道路）は銚子市が所有し、現況道路の一部になっている。

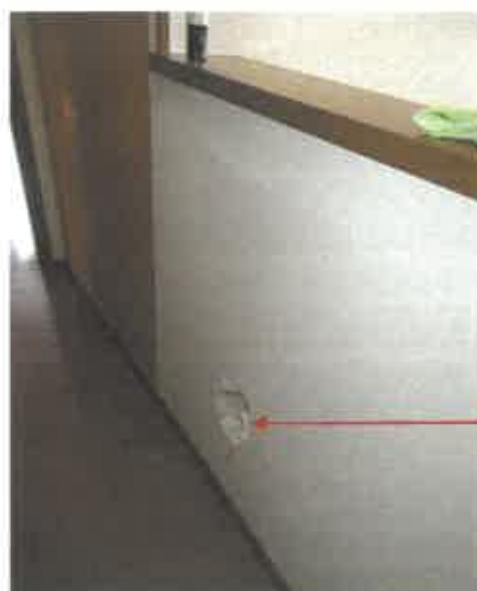
⑥

内壁の穴

| 特 記 事 項 | ○ 建築確認：平成16年12月28日，H16銚第213号<br>完了検査：なし<br>○ 外部は玄関扉のほかサッシ廻りに，塩害による塩の付着・錆等が散見される。和室東側のシャッターは錆で開閉困難とのこと。<br>○ 室内は一定量の家財道具・私物等がやや雑然としている。接骨院内には施術に使用するベッドや機械器具等が存する。<br>○ 2階を中心に床の擦れ傷・クロスの浮き・落書き等が散見されるほか，内壁に穴が開いている箇所（仮補修済みを含む）が複数確認される。<br>○ 洋室Cのクローゼット中央扉の上部吊具が破損している。 | | |
