# 期 間 入 札 の 公 告

# 現況調査報告書

3 所 在 長生郡白子町中里字浜通5345番地  
家屋 番号 5345番  
種 類 休憩所  
構 造 木造スレートぶき平家建  
床 面 積 19.87平方メートル  
所有者 有限会社しのざき荘

評 価 書  
3分冊の2  
(物件2・3)

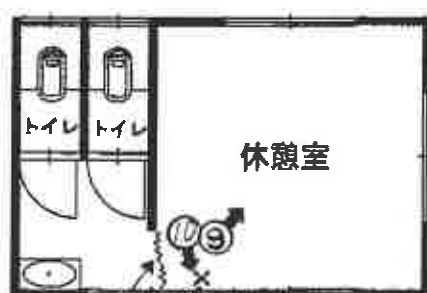
# 建物間取図(物件 3)

床コンクリートに亀裂

出入口の窓 (一部のガラスがない)

内壁の板材等の下部が劣化等により  
損傷し、穴が空いている。

2 北側の内壁に雨漏りの跡が存在する。南側の出入口の窓ガラスが破損している。南側の内壁が破損している。

| 保守管理の状態 | <p>劣る。経年相応の劣化や損耗等に加え、主な汚破損箇所等として以下のものなどが見られた（別添「建物間取図（物件3）」参照）：</p> <ul style="list-style-type: none"> <li>・コンクリート床の一部に亀裂がある。</li> <li>・建物南側内壁の板材等の下部が劣化等により破損し、穴が空いている。</li> <li>・出入口窓のガラスの一部がない。</li> <li>・多くの窓枠の周囲には、雨水の浸水跡とみられるシミがある。</li> </ul> | |

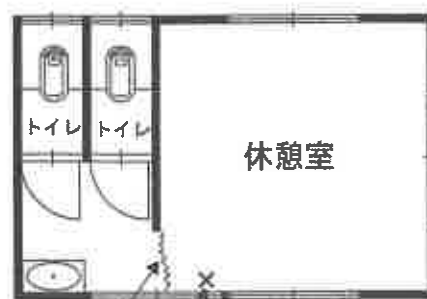
## 建物間取図(物件3)

床コンクリートに亀裂

出入口の窓（一部のガラスがない）

内壁の板材等の下部が劣化等により  
損傷し、穴が空いている。
