## 期 間 入 札 の 公 告

- 2 所 在 茂原市長尾字若宮 2682 番地 4  
 家屋 番号 2682 番 4  
 種 類 居宅  
 構 造 木造スレートぶき 2 階建  
 床 面 積 1 階 91.09 平方メートル  
           2 階 10.35 平方メートル  
 (現況)  
 種 類 事務所・物置

# 現況調査報告書

# 評 価 書

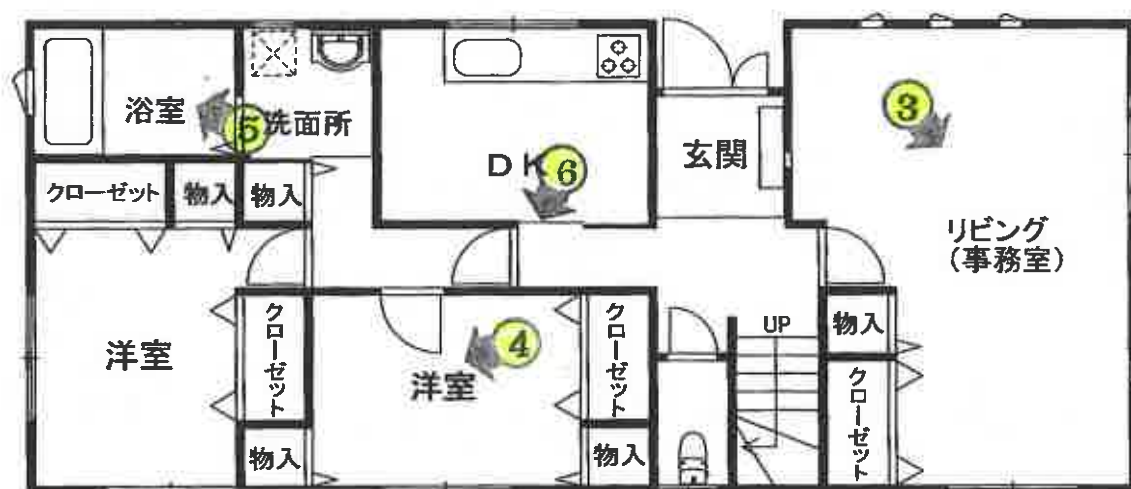
## 建物間取略図

◀○ 写真撮影位置と方向

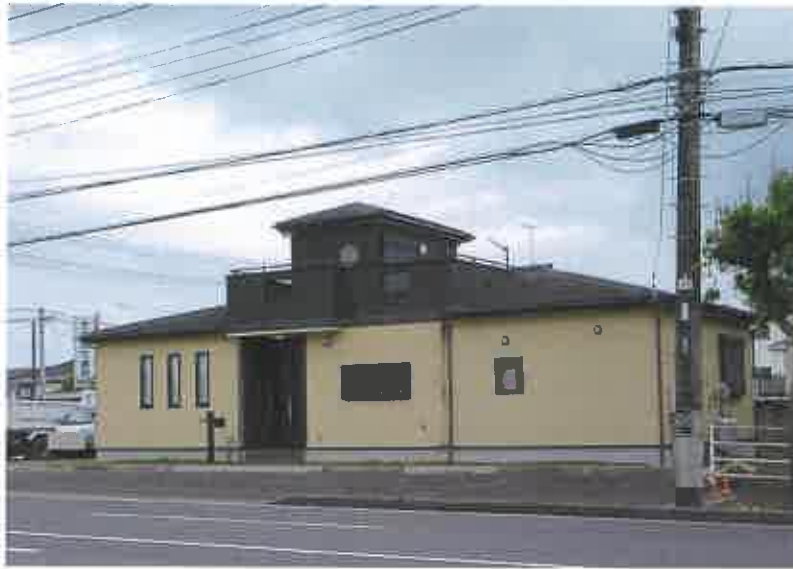
①

- 1 (1) 物件2（本建物）の敷地として利用されており(写真①参照)、西側が幅員約24メートルの国道128号に接する。駐車スペースはない。なお、本建物占有者によると、本土地の北側隣接地(2682番25、地目：宅地(現況地目：雑種地)、所有者：D)を駐車場として利用しているとのことである(「関係人の陳述等」参照)。
- (2) 本土地南側は、茂原市が管理する幅約2メートル法定外水路に接するが、現況、水路内に土砂が堆積して雑草が生えた箇所もあり、水が流れている形跡は見られなかった(写真②参照)。本土地南側に置かれたプロパンガスボンベが水路側に傾いていることから(写真②参照)、上記の土砂は本土地内の土の一部が流出したものと推定する。また、本土地西側にも水路が存するが、評価人の調査によれば、当該水路(暗渠)は上記国道に含まれるとのことである。
- 2 本土地の範囲は、四隅に設置された境界標や東側隣接地(2682番23)との間のブロック塀の位置を地積測量図と照合することにより、認識することが可能である。なお、当該ブロック塀の一部に亀裂が見られた。
- 3 本土地内に建築資材の廃材等が置かれている(写真②参照)。また、立入調査時、本土地東側に長期間放置された状態と思われるナンバープレートのない自動車2台が存在したが、当該自動車2台が本土地内に置かれた経緯等については、本土地所有者Aの陳述が得られていないため不明である(「関係人の陳述等」参照)。

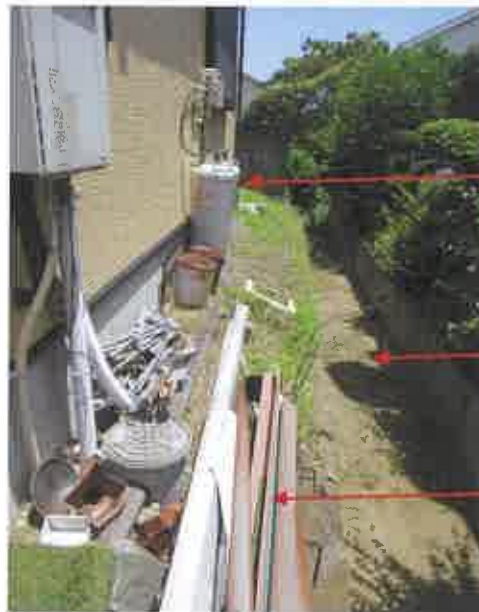
②

プロパンガスボンベが水路  
側に傾いている

水路内に土砂が堆積している

廃材

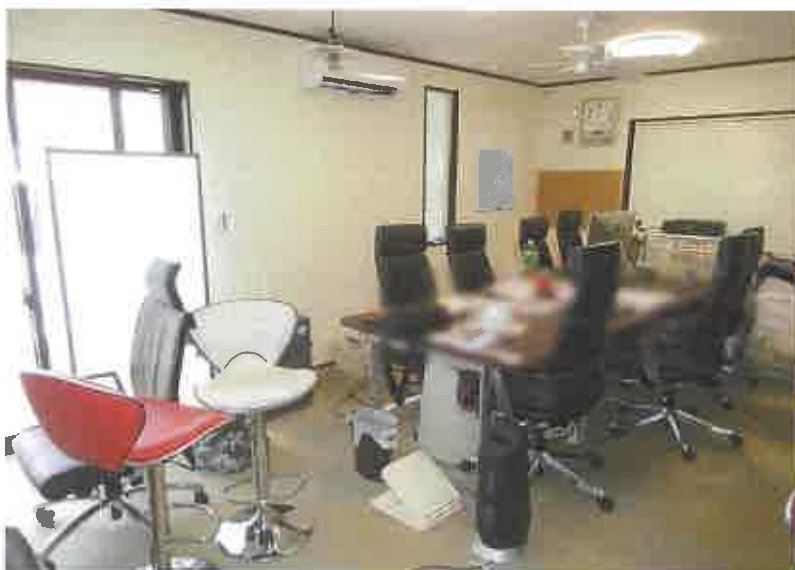
③

- 1 (1) 1階リビング内には事務机やイス、事務機器、パソコン、プリンター等が置かれており(写真③参照)、現に事務室として使用されている。1階洋室2室は大量の物品や資料を保管する物置として使用されており(写真④参照)、DK、洗面所、浴室の各内部にも物品等が存在する。また、玄関内に使用されていない券売機が置かれ、洗面所内には業務用製氷機が設置されていた。
- (2) 本建物の登記上の種類は「居宅」であるが、調査時に本建物を居宅として使用している実態は見られなかった。
- 2 本建物占有者の陳述によると、本建物は上水道が利用できないため、外部から搬入した水を浴室内のタンクに貯めて(写真⑤参照)、ポンプで蛇口まで配水しているとのことである。また、浄化槽と排水管が撤去されているため、トイレや浴室は使用できないとのことである。
- 3 天井・内壁・床に経年相応の劣化(細かな傷や変色等)及び汚損があることに加え、以下の損傷等も見られた。内部は大量の動産によって雑然とした状態であり、床や内壁の損傷の有無・程度等について十分な調査ができなかった箇所がある。
  - ・1階廊下及びDK、中央洋室の天井に雨漏りが原因と推測される複数のシミがある(写真⑥参照)。
  - ・リビングの天井クロスにひび割れがある。
  - ・南側洋室の窓サッシ全体がシートで覆われている。本建物占有者によると、窓ガラスが破損したことによる応急措置とのことである。
  - ・DK内壁の給湯器のスイッチが取り外され、ガムテープで塞がれている。
- 4 2階バルコニーには、自動車のタイヤやホイール、廃材等が置かれている。本建物占有者の陳述によると、バルコニーの排水溝が詰まっており、大雨時にバルコニー内に溜まった水が溢れて1階外壁を伝って外に流れ出るとのことである。

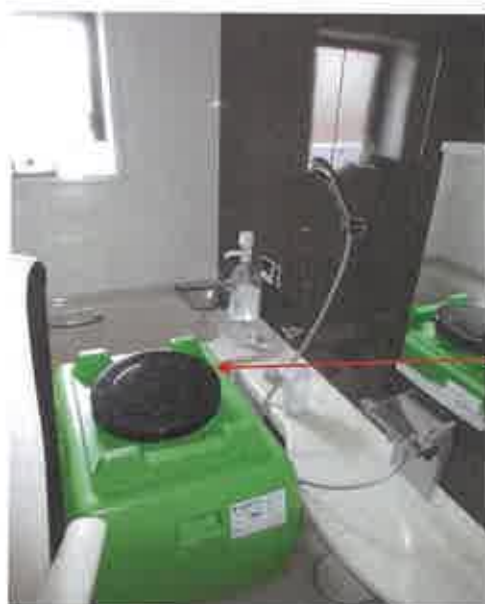
⑤

貯水タンク

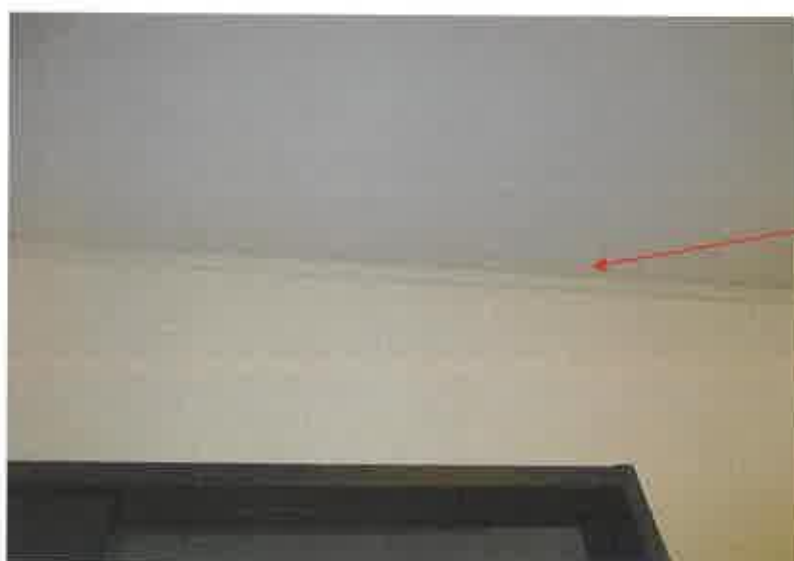
⑥

雨漏り(推測)による天井のシミ

| | <ul style="list-style-type: none"> <li>・ 建物占有者の陳述によれば、バルコニーの排水溝が詰まっており、大雨になるとバルコニー部分は水が溜まるとのこと。物件2建物の外壁西面に黒い汚れがあるが、バルコニーに溜まった雨水が流れたと推測されるとのこと。</li> <li>キッチン、中央洋室、廊下の中央に雨漏り跡と推察される跡が見受けられた。建物占有者の陳述によれば、南側洋室の窓ガラスは割れており、サッシがないとのこと、簡易補修されている。</li> <li>・ 建物外部に目立った損傷は見られないが、外壁西面に汚れがあり、外壁南側にプロパンガスボンベ固定ベルト用の金具が存している。</li> <li>・ 建物内部には多数の資料、物品等が存している。建物占有者の陳述によると複数の他社の資料、物品等とのことである。主な物品としては玄関に券売機、洗面所にホシザキ社製の製氷機、その他の部屋に多数の椅子、パーテーション、事務机・棚等が存している。</li> <li>・ リビング天井のクロスのひび割れが確認された。その他クロス及びフローリングの状態、キッチン及び洗面所等の水回りの汚れ等は、経年劣化及び通常使用に伴う程度であった。</li> </ul> <p>なお、物品が多く存しているため、目視できない範囲が多かった。これら目視で確認できた箇所以外にも劣化や使用不能となっている箇所が存する可能性がある。</p> |
