## 期 間 入 札 の 公 告

令和7年(ケ)第313号  
令和7年 9月22日受理  
令和7年10月31日提出

## 現況調査報告書

# 評 価 書

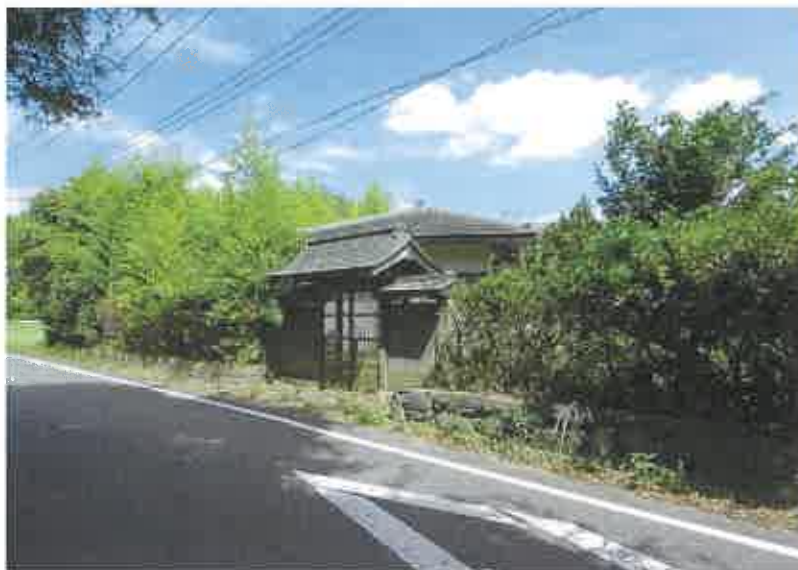
①

- 1 物件5（本建物）の敷地として一体的に利用されており、西側が幅員約6.5メートルの県道に接し、棟門が設置されている(写真①参照)。駐車スペースはない。本敷地は、南側隣接地(194番4、地目：田)より約1～1.5メートル高く、東側隣接地(1117番、地目：畑)より約1.6～1.8メートル高い。本敷地内の大部分は雑木・雑草が繁茂しており、立ち入りが困難な箇所もある。
- 2(1) 本敷地と上記県道、各隣接地とは、生け垣や土留めブロック等で一部仕切られているが、フェンス等が存在しない北西端部分(物件3北側部分、写真②参照)の境界線は判然としない。もともと、北西端の接道部分に存在する境界標や土留めブロック等の位置から境界線の凡その位置を推測することは可能であり、本敷地の形状・範囲は地図と概ね符合しているものと推定する。
- (2) 南側の土留めブロックに複数の断裂が見られた(写真③参照)。また、南東側の土留めブロックは南側隣接地側に傾いている。
- 3 本敷地内には石灯籠や庭石が置かれている。また、電柱やアンテナ柱が立っている。

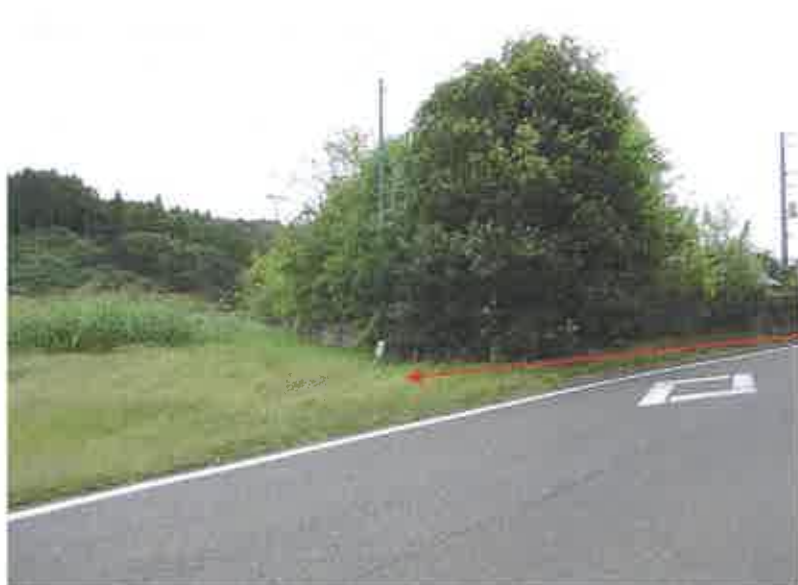
②

物件3 北側部分  
※矢印の位置は推定

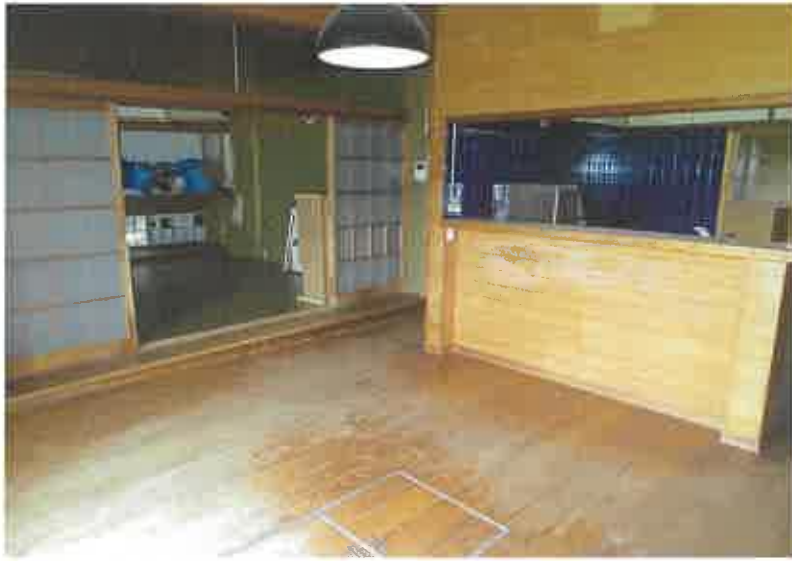
④

- 1 本建物内には家財道具等が残置していたが、人が生活するために必要な電化製品等は存在せず、空き家の状態である(写真④⑤参照)。
- 2 本建物の南東側部分(洋室、キッチン・LDの一部、和室1の南東側廊下・収納部分)が昭和63年に増築されている(写真⑥及び建物間取図参照)。当該増築部分の床面積(約25.52㎡)は本建物の登記面積に含まれ、法務局備え付けの建物図面(各階平面図)に反映されている。
- 3 天井・内壁・床に経年相応の劣化(細かな傷や変色等)及び汚損があることに加え、以下の損傷等も見られた。また、LDや中央廊下等で概ね東方向への下り傾斜を感じたため、本建物は傾いている可能性が高い。
  - ・和室1の内壁にペットによるものと推測される引っ掻き傷や雨漏りの跡と推測されるシミ(写真⑦参照)がある。
  - ・和室1とLDの各天井に雨漏りの跡と推測されるシミがある。
  - ・和室4の天井(写真⑧参照)や和室4の南東側廊下に雨漏りの跡と推測される複数のシミがある。
  - ・和室4の南東側廊下の窓にひび割れが生じている。
  - ・外壁や基礎部分に複数のひび割れがあり(写真⑨参照)、軒裏に剥がれた箇所も確認された。

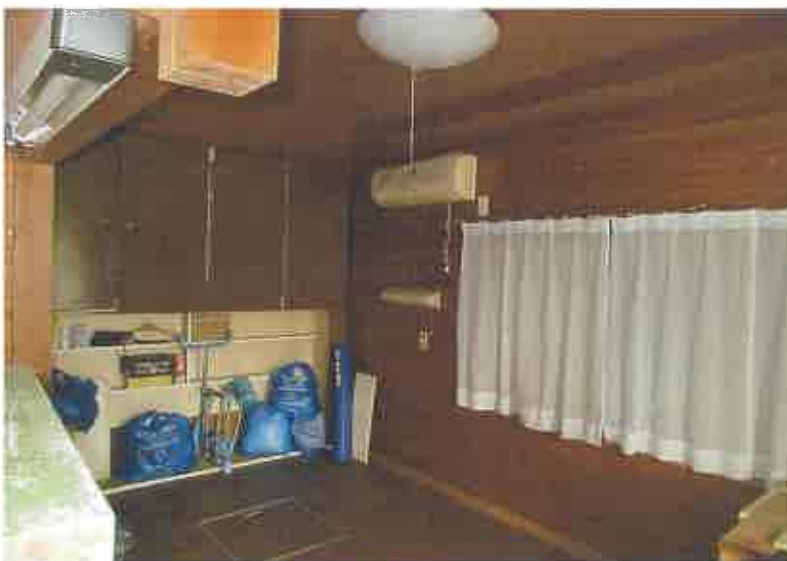
⑥  
増築部分(洋室)

| 特記事項 | <ol style="list-style-type: none"> <li>1. 登記記録によると、昭和63年9月5日に増築が行われており（増築面積は登記面積の132.75㎡の中に含まれる）、長柄町税務住民課備付の家屋見取図及び固定資産公課証明書によると、増築されたのは洋室全体、リビングダイニングの南東側の一部、キッチンの北東側の一部、和室1南東側の廊下及び収納部分の計約25.52㎡である（別添「建物間取図」を参照）。</li> <li>2. 対象物件は都市計画区域外に存在し、建築基準法第6条1項4号（旧）により建築確認申請が不要であったとみられることから、長生土木事務所建築宅地課においては建築確認申請等の履歴データを確認することができず、従って、対象建物について建築台帳記載事項証明書や建築計画概要書の発行を受けることができなかった。</li> </ol> |

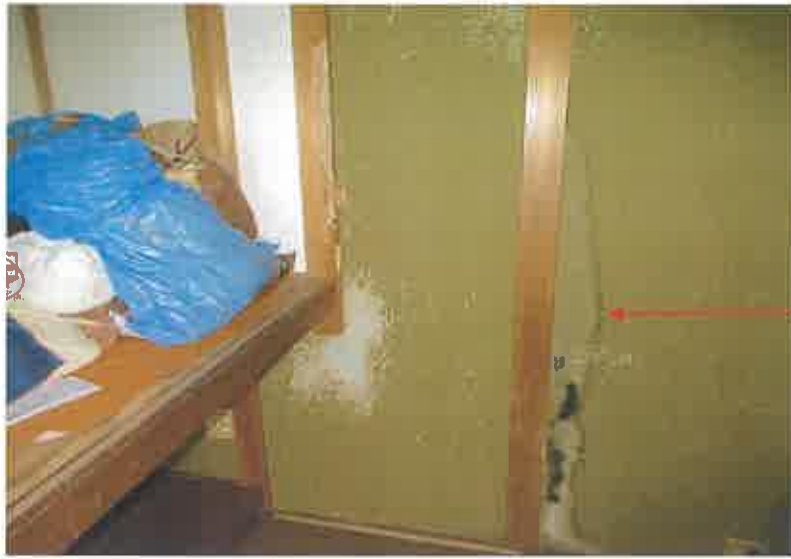
⑦

雨漏り(推測)によるシミ

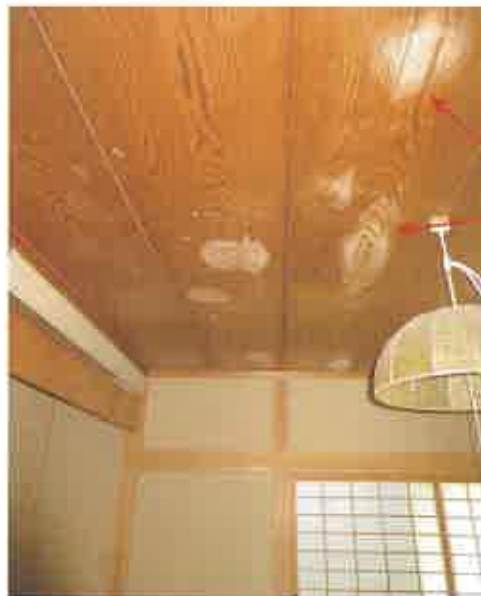
⑧

雨漏り(推測)によるシミ

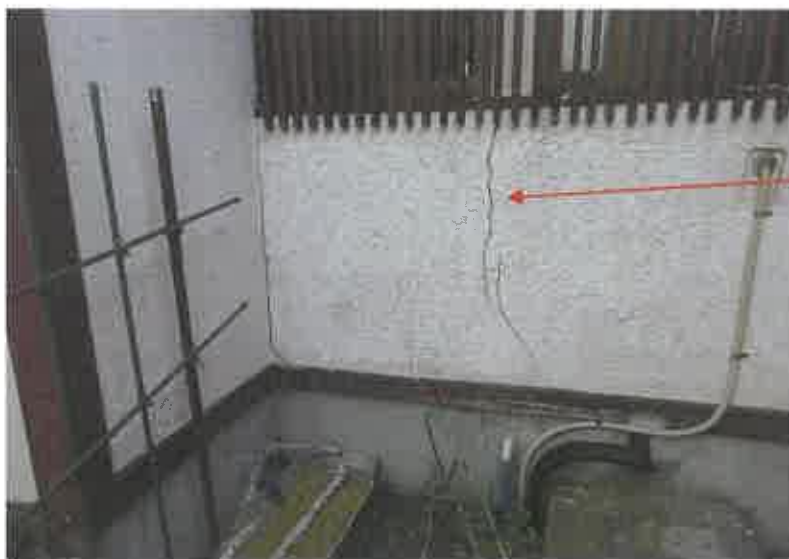
⑨

外壁のひび割れ

| | <p>側の廊下でそれぞれ東方向に、和室4南東側廊下では南東方向に、いずれも比較的勢いよく転がり続けたほか、小型の水平器によっても建物が東ないし南東方向に傾いている兆候が見られた。傾斜の詳細やその原因を確定するには建築士等による綿密な調査が必要であるが、外観調査による限りでは、南側の土留めコンクリートブロックが一部傾いていることや、建物の東部分や南東部分で過去に行われた増築工事等が関連している可能性も想定される。</p> <ul style="list-style-type: none"> <li>・和室4の南東側廊下の窓ガラスに大きなひび割れがある。</li> <li>・和室4の天井に雨漏りの跡とみられるシミ等がある。</li> <li>・和室1の北西側内壁に動物等の引っ掻き傷とみられる損傷のほか、雨漏りの跡とみられるシミ等がある。</li> <li>・建物内には古家特有の臭気を感じられる。</li> <li>・和室1上部の屋根が一部破損している。また、和室4北東側の軒裏で板材の剥がれ等がある。</li> <li>・風呂場やトイレの外側の外壁や基礎に亀裂がある。</li> </ul> |
