期 間 入 札 の 公 告

建物の名称 ライオンズガーデン下総中山

現況調査報告書

評 価 書

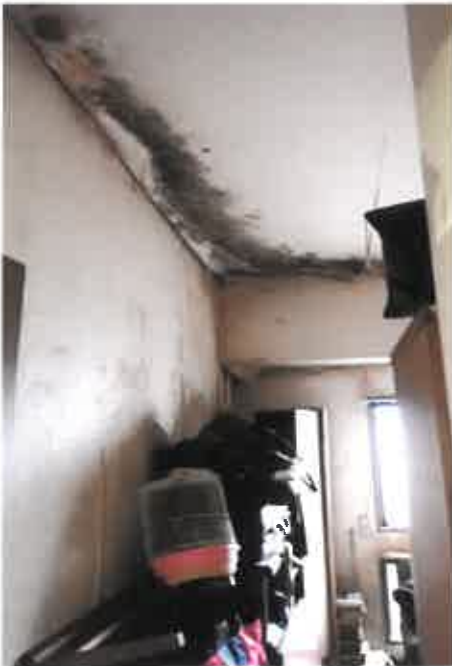
⑥

- 1 本件建物は面談したマンション管理人の陳述、屋内の状況等から債務者兼所有者が空き家として占有しているものと認められる。
- 2 屋内は家財類、日用雑貨、生活ゴミ等が大量に存在する。
- 3 屋内は汚損の箇所が多数みられ、特に洋室壁面等にクロスが剥がれと黒カビによる顕著な汚れがある。(写真⑥)
- 4 解錠入室調査につき屋内設備等の稼働の可否は不明である。
