## 期 間 入 札 の 公 告

千葉地方裁判所民事第 4 部

## 現況調査報告書

# 評 価 書

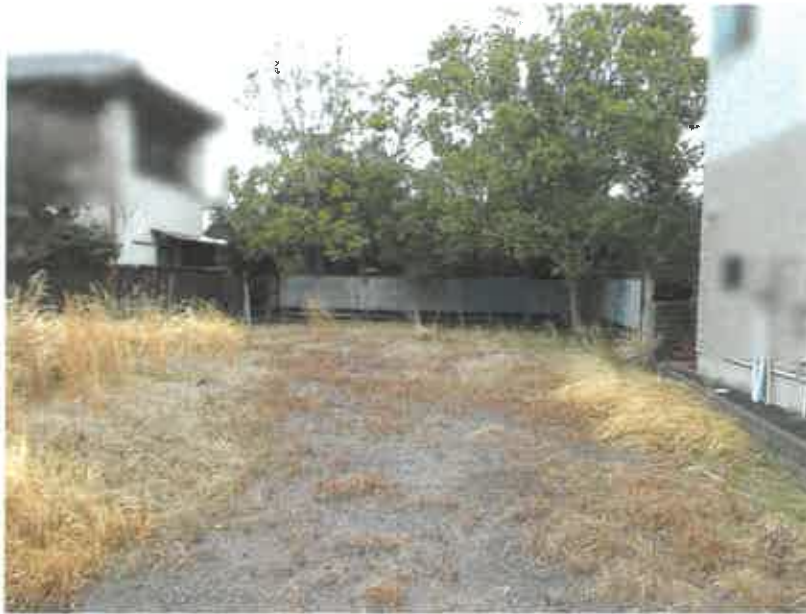
①

- 1 本土地は、未登記の目的外建物の敷地等として利用されており(土地建物位置関係図参照)、南西側が現況幅員約 12 メートルの県道に接する。本土地の南西側部分に金属製の板とポールで仕切られた砂利敷の駐車スペースがあり(写真①参照)、北西端部分は現況通路になっている。北東側部分は、雑草に覆われた未利用地である(写真③参照)。
- 2 本土地と各隣接地とは一部がフェンス等により仕切られている。また、本土地は地籍調査が完了していることから、東金市役所備え付けの一筆図形と境界標を基に本土地の範囲を認識することは可能である。
- 3 本土地内には簡易物置と犬小屋(いずれも動産)が存在し、電源引込柱も 2 本立っている。また、調査時に大量の枯葉が散乱していた。

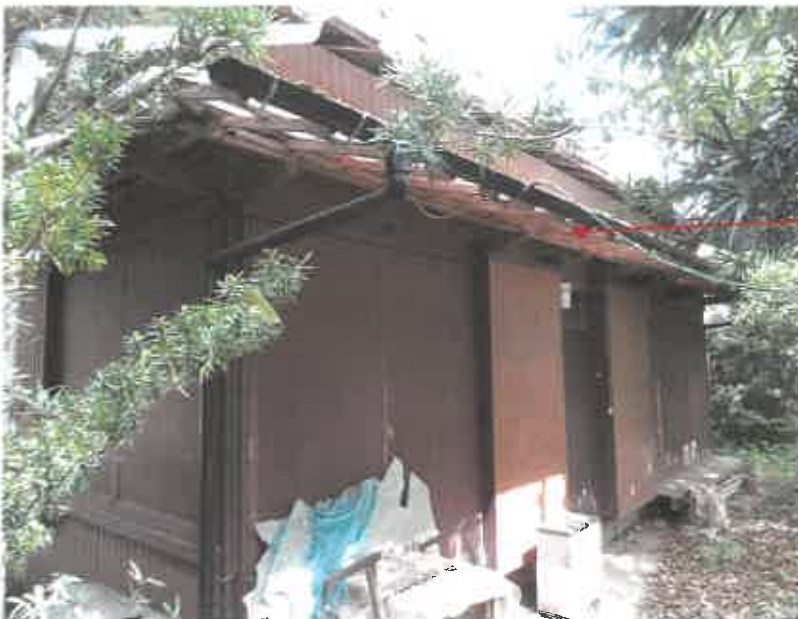
②

| 目的外建物の概況 (物件1関係) | |
|---|---|
| そ の 他 の 事 項 | <p>1 物件1土地のほぼ中央付近に目的外建物(写真②参照)が存在し(土地建物位置関係図参照)、目的外建物以外に同土地上に現存する建物はない。</p> <p>2 物件1土地には、物件2建物以外に以下の(1)(2)の建物登記が残存している。これらの建物のうちいずれかが目的外建物に該当する可能性はあるが、いずれも法務局備え付けの建物図面が存在しないため特定が困難であり、床面積も目的外建物の概測床面積と著しく異なることから、目的外建物には該当しないものと判断した。なお、立入調査の結果、目的外建物について増減築の痕跡は確認されなかった。</p> <p>(1) 所在 東金市東金字二石蒔378番地2<br/>家屋番号 80番<br/>種類 居宅<br/>構造 木造杉皮葺平家建<br/>床面積 49.58㎡<br/>所有者 E</p> <p>(2) 所在 東金市東金字二石蒔378番地2<br/>家屋番号 81番<br/>種類 居宅<br/>構造 木造亜鉛メッキ鋼板葺平家建<br/>床面積 49.58㎡<br/>所有者 F</p> <p>3 東金市固定資産課税台帳に登録された建物は目的外建物であると推定されることから(「執行官の意見」参照)、所有者、建築時期、建築者は、東金市固定資産課税台帳記載事項証明書の内容から推定した。</p> <p>4 近隣居住者の陳述によると、目的外建物は亡Dが生前居住していたとのことである(「関係人の陳述等」参照)。</p> |

目的外建物
