## 期 間 入 札 の 公 告

## 現 況 調 査 報 告 書

# 評 価 書

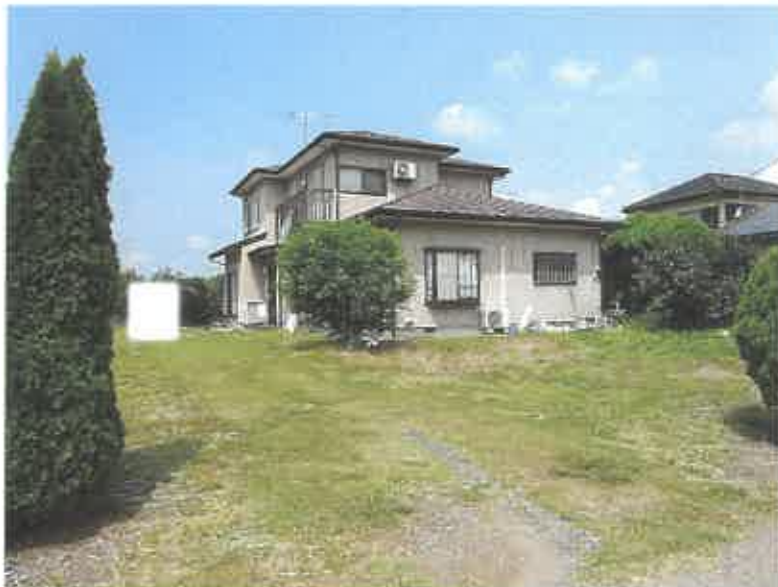
物件2の建物（物件1土地）①

- 1 本建物の敷地として利用されている。
- 2 南東側は幅員（認定幅員）約4メートルの市道に接面しており、周辺隣地とはコンクリートブロックで区画されているため、現況の形状は地積測量図の記載と概ね一致しているものと思料される（接面道路の状況及び周辺隣地との高低差については評価書を参照）。
- 3 北西側隣地沿いに設置されたコンクリートブロックがやや北西側に傾いており、南西端の庭部分では地盤が陥没している箇所がある。
- 4 北東側隣地沿い（本建物の北東側）に井戸ポンプが設置されている。
- 5 評価人の調査によれば、周知の埋蔵文化財包蔵地（入る遺跡）の指定を受けているとのことである。
