## 期 間 入 札 の 公 告

構 造 木造セメント瓦葺2階建

## 現況調査報告書

## 評 価 書

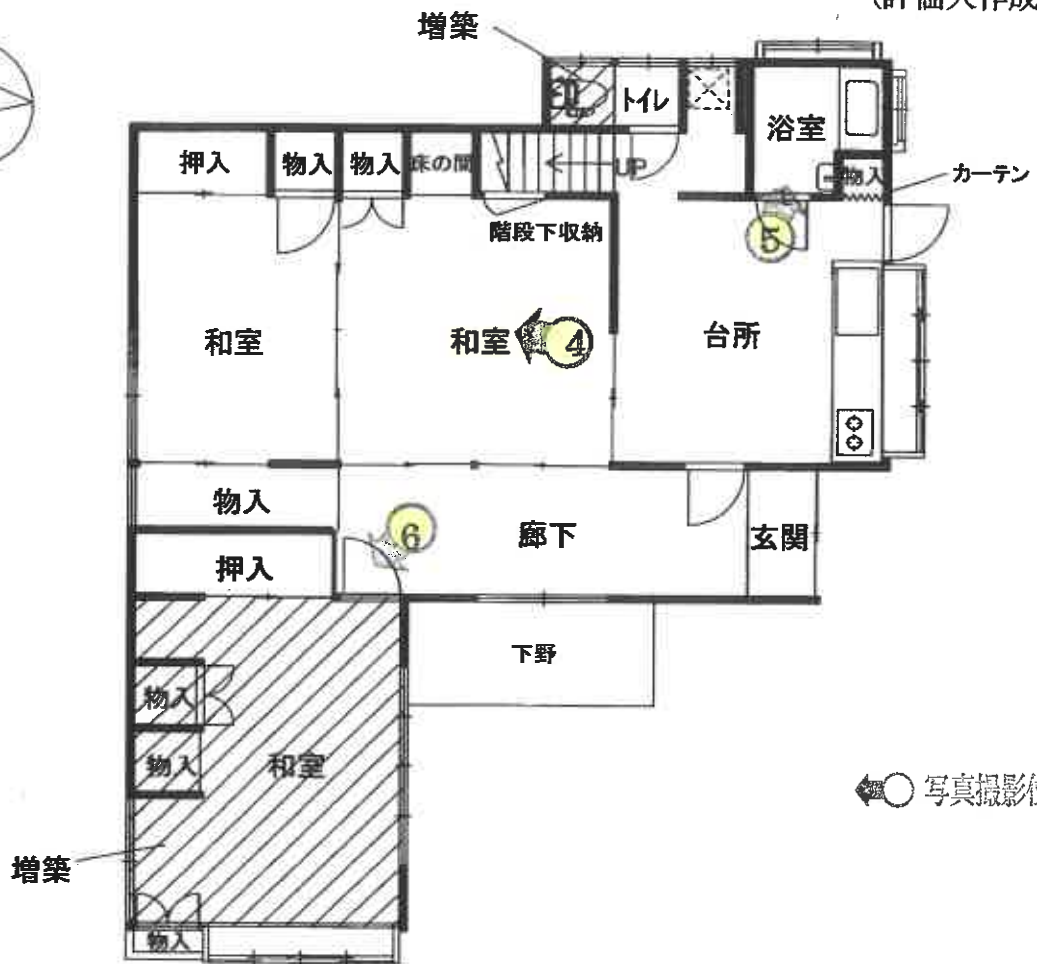
# 建物間取略図

- 1 本建物内には、通常の生活に使用する家財道具、電化製品、生活雑貨類が存在し、居住者によって現に居室として使用されている（写真④⑤参照）。内部は、大量の家財道具等でやや雑然とした状態であり、これらの動産の存在により床や内壁の損傷の有無・程度等について十分な調査ができなかった箇所がある。
- 2 法務局備え付けの建物図面と本建物の現況が相違しており、南西側和室と北東側トイレが増築（約17㎡）されている（建物間取略図参照）。上記増築部分は未登記であり、増築時期は不詳である（「関係人の陳述等」参照）。なお、1階北西側外壁とその付近の地面に、増築した後に取り壊したと推測される跡が残っている。
- 3 本建物の内部は、天井、内壁、床に経年相応の劣化（細かな傷や変色等）及び汚損があることに加え、以下の損傷等も見られた。
  - ・ 1階廊下と南西側和室（増築部分）の継ぎ目付近の天井や内壁に雨漏りによる広範なシミや天井板の剥がれた箇所がある（写真⑥参照）。当該継ぎ目部分の屋根にはブルーシートが敷かれている。
  - ・ 1階廊下の床面の一部が剥がれている。
  - ・ 台所の床に撓みがある。
  - ・ 浴室の壁の亀裂を補修した跡がある。
  - ・ 2階和室北西側の窓に板が貼り付けられており、ガラスが破損しているものと推測される。
  - ・ 2階洋室の入口ドアが閉まらない。
  - ・ 2階バルコニーの床が破損しており、手摺りもないため、バルコニーは使用できない状態である。

| 区 分 | 主である建物 | |
|---|---|---|
| 床面積（現況） | <p>・ 現況床面積は次のとおり。</p> <p>床面積 1階 82.01㎡ 1階に約17㎡の増築部分がある。</p> <p>2階 28.98㎡</p> <hr/> <p>延べ 110.99㎡</p> | |

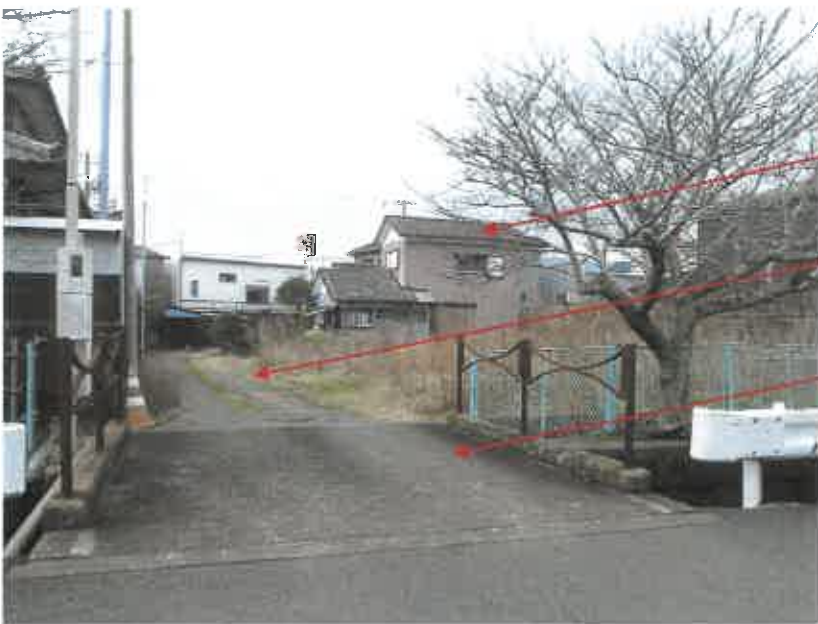
②

- 1 物件2（本敷地）の北東側が接する未舗装の道路状の土地であり、現況、本敷地所有者等が北東側市道に出入りするための通路（幅員約4メートル）として本敷地と一体的に利用している。本通路内に電柱が2本立っている。評価人の調査によると、本通路は建築基準法上の道路ではない。
- 2 本通路の北東側には堤と水路（河川）が存在し、その北東側が幅員約5.3メートルの市道に接する。上記水路には市道と本通路を繋ぐコンクリート造の橋（有効幅員約3.5メートル）が架設されている（写真②参照）。
- 3 本通路と北西側隣接地（648番6、同番7）及び北東側堤との境界線は判然としない。もともと、南東側隣接地（648番4）との境界付近に築造された擁壁や上記水路に架設された橋の位置等から、本通路の形状および範囲は公図に概ね符合しているものと推定する。
- 4 本通路の管理及び使用について、他の共有者（648番6、同番7の土地所有者）との間で特に取り決めはないものと推定する（「関係人の陳述等」参照）。

橋

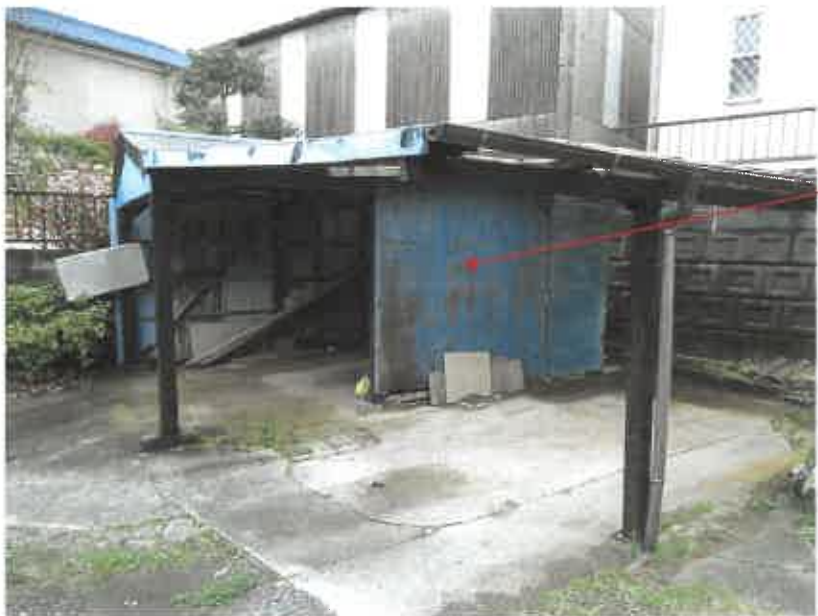
③

- 1 (1) 本敷地は物件3の敷地として利用されている。南側に土地に定着したカーポート（一部物置）が設置されているが、老朽化が進んでいる（写真③参照）。  
(2) 評価人の調査によると、本敷地は建築基準法上の道路には接していない。
- 2 本敷地は南西側隣接地（649番11、649番12）より約1～1.5メートル低く、南東側隣接地（648番4）より約1メートル低いいため、両隣接地との境界付近には擁壁が築造されている。また、本敷地の北東側（648番6）及び北西側（648番3）の各隣接地とはブロック塀（鉄筋が一部むき出しになっている）等で仕切られており、これらの構築物の存在により、本敷地の範囲を概ね認識することができる。

カーポート  
(一部物置)

7. 物件1にNTTの電柱が2本存在している。NTTによると電柱敷地料は、年間1,500円/本とのことで、物件1の所有権持分に応じて支払われるとのこと。
8. 物件2の南側に老朽化した簡易なカーポート（一部物置）が設置されているが構築物と認定した。
9. 『銚子市防災ハザードマップ』によれば、物件1、2は浸水想定及び土砂災害エリアに指定されていない。詳細は『銚子市防災ハザードマップ』ご参照。なお、所有者Aの陳述によると12～13年前から居住しているが物件1の北側を流れる桜川が氾濫したことはないとのこと。

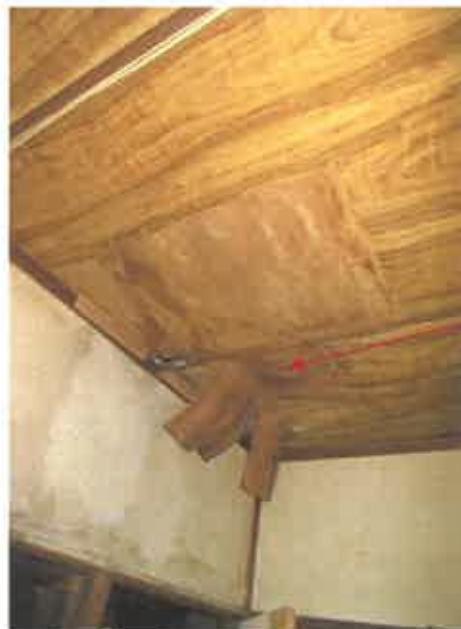
⑥

| 関係人の陳述等 | |
|---|---|
| ■債務者兼所有者 A | <p>本建物には、私と父が住んでいます。父は、現在入院中です。<br/>(令和7年3月13日に面談聴取)</p> <p>父は退院しましたが、自宅療養中であり、定期的に通院を続けています。<br/>私は、12、13年前から本建物を賃借して住んでいましたが、令和4年に本建物と敷地、通路を購入して現在に至っています。私が住み始めた時には、本建物は今の形でした。<br/>1階廊下と1階和室との継ぎ目付近の天井から雨漏りがするので、屋根上にブルーシートを敷いています。<br/>本建物の水回り設備等に不具合はありません。<br/>本建物内でペットは飼育していません。<br/>本敷地の境界線について近隣との間で争いはありません。<br/>通路は私が共有する土地ですが、使用方法や管理について共有者間で特に取り決めはなく、管理費等の金銭的な負担もありません。<br/>私が住み始めてから、通路と北東側市道との間を流れる川が氾濫したことはありません。<br/>(令和7年4月2日に面談聴取)</p> |

雨漏りによる天井板の剥がれ

| 区 分 | 主である建物 | |
|---|---|---|
| 保守管理の状況 | <p>やや劣る</p> <p>・ 全体的に経年による内装（天井、壁、床）、外装（軒天含）の劣化及び塗膜の剥離等が見受けられた。</p> <p>1階の増築部分と既存部分の境にある廊下に雨漏り跡があり、天井及び壁材が剥がれている。当該部分の屋根は塗膜の剥離や劣化が確認され、ブルーシートと土嚢で応急処置がされている。1階廊下の床材の一部剥がれ、台所の床に撓みがある。2階洋室のドアが閉まらない。2階和室の窓のガラス一枚分が板で覆われ簡易補修されている。浴室の壁にクラックがあり補修されている。玄関</p> | |
