## 期 間 入 札 の 公 告

## 現況調査報告書

3245 各階平面図 建物各階平面図 63.4.19  
家屋番号 1319 旭市ニ字仲島1319番地

# 評 価 書

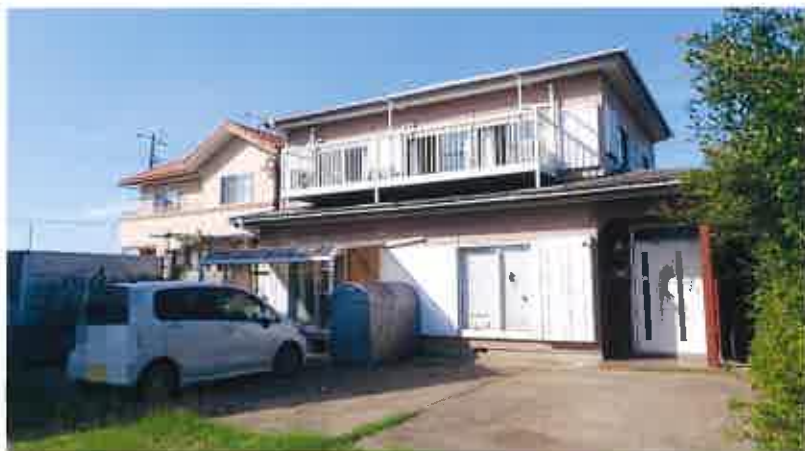
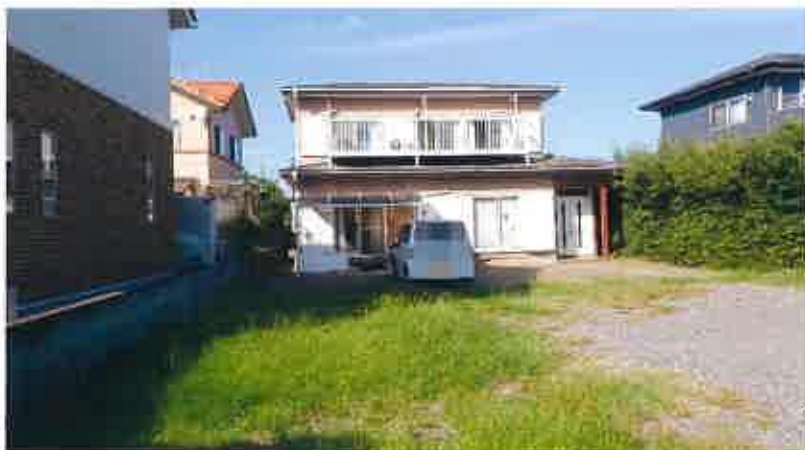
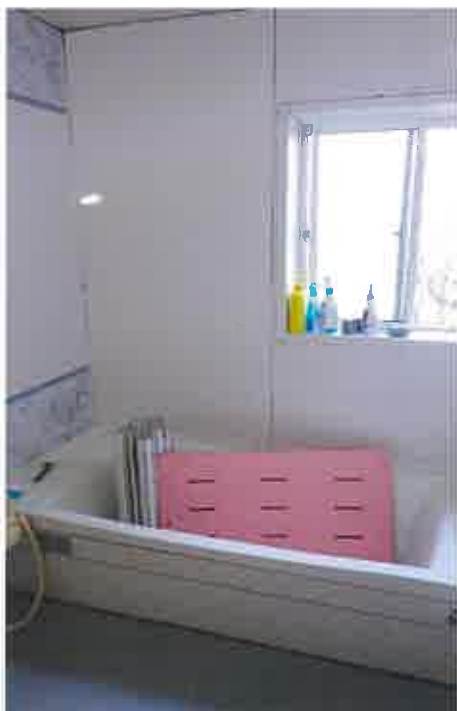
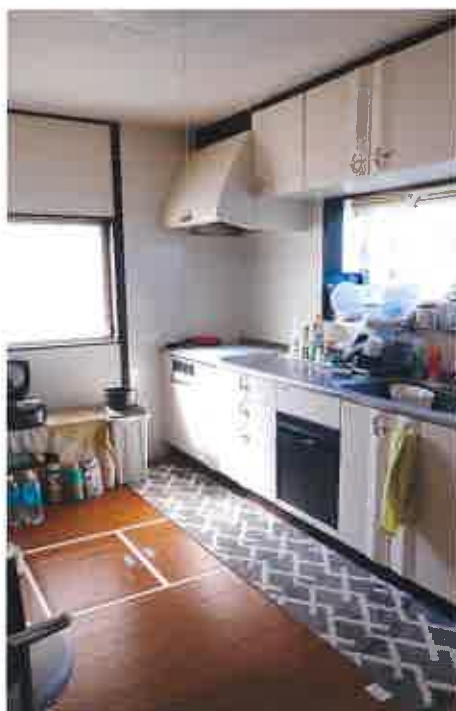
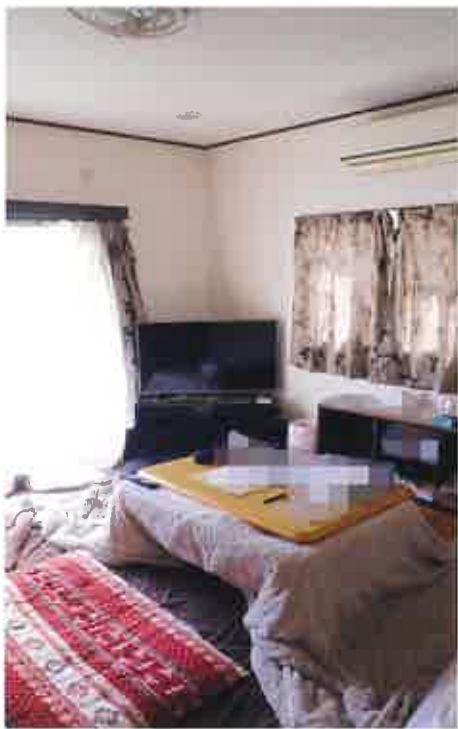
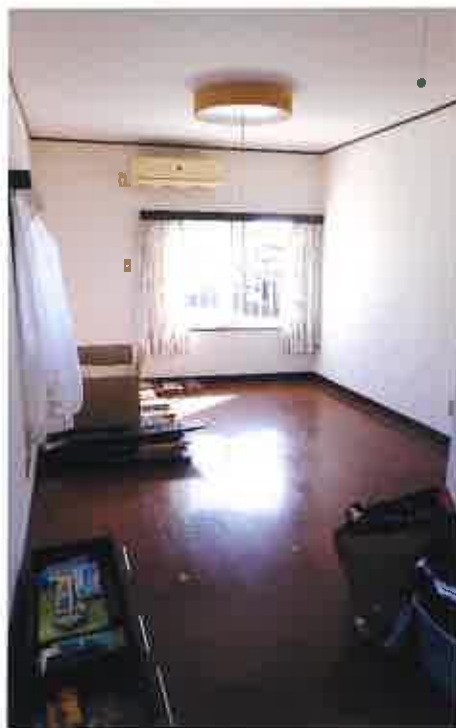
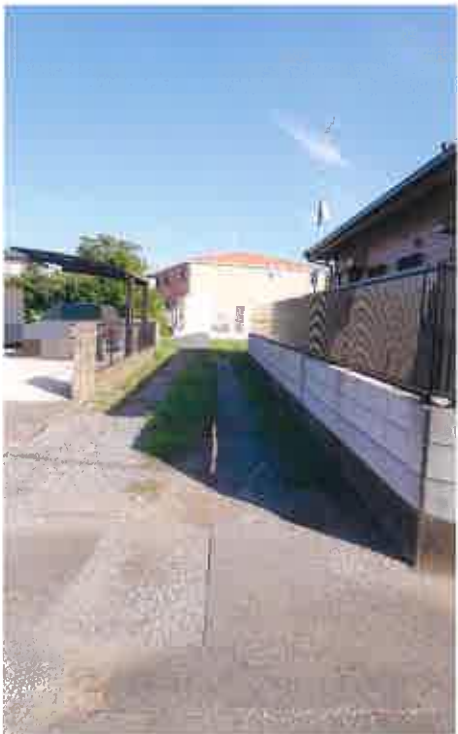
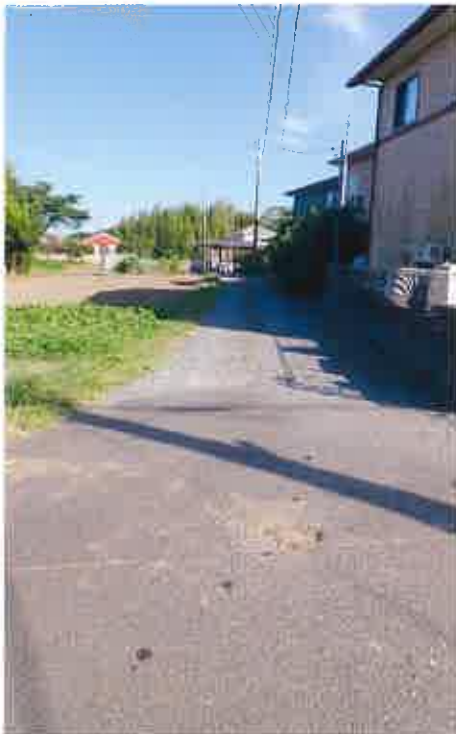
←○ 写真撮影位置と方向

- 1 本件建物は債務者兼所有者が占有主体となり住居として占有しているものと認められる。
- 2 屋内床面は1階2階とも緩い箇所や損傷が散見し、特に1階浴室扉付近と台所付近に大きく沈む箇所があった。また2階洋室床面は若干ながら南側に傾斜している様子が窺える。
- 3 屋内壁面には経年相当の汚れが認められ、壁面クロスには亀裂のある箇所が認められた。

| 特 記 事 項 | <p>建築確認 公第 62-208 号 昭和 62 年 11 月 12 日<br/>完了検査 なし</p> <p>・所有者によればシロアリの被害は無いとのことであるが、以下のとおり床に<br/>緩みが見られることからシロアリが存する可能性を否定できない。</p> <p>・築 37 年の建物であり、全体的に汚れやヒビ、屋根の劣化等の経年相応の損<br/>耗が認められるほか、以下の要修繕箇所がある。</p> <ul style="list-style-type: none"> <li>・2 階洋室や 1 階台所、浴室扉付近等で床に緩みが見られる。</li> <li>・2 階洋室の一部にビー玉が南側に転がる程度の傾斜がある。</li> <li>・債務者兼所有者によれば老朽化で窓や扉で開け閉めしづらいところがある<br/>とのことである。</li> <li>・1 階リビングの天井に雨染みがあり、過去の台風で横風が強い際に出来たと</li> </ul> | |

| | <p>のことであるが、それ以外の雨では特に雨漏りは無いとのことである。</p> <ul style="list-style-type: none"> <li>・債務者兼所有者によれば建物購入時に風呂と台所をリフォームしているとのことである。また2～3年前にヒートポンプ給湯器を交換したとのことである。</li> <li>・本建物の建築時期から石綿（アスベスト）含有資材が使用されている可能性があるが、飛散性は低く通常の使用については問題がないものと推認される。</li> <li>・敷地内で犬を一匹飼育している。</li> </ul> |

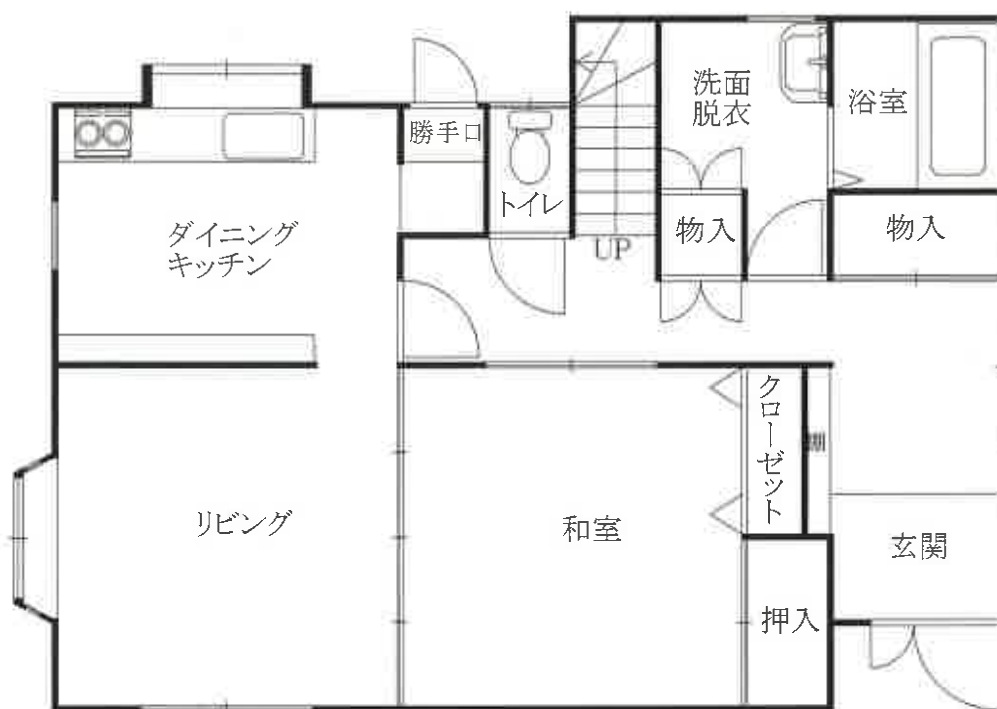
1階

| 現 況 用 途 等 | 現況用途<br>間 取 り | 居宅<br>4LDK （別添建物間取図参照） |
