## 期 間 入 札 の 公 告

- 3 所 在 市川市新田五丁目 1 1 2 3 番地 2  
 家屋 番号 1 1 2 3 番 2  
 種 類 居宅  
 構 造 鉄骨造陸屋根 3 階建  
 床 面 積

## 現 況 調 査 報 告 書

# 評価書

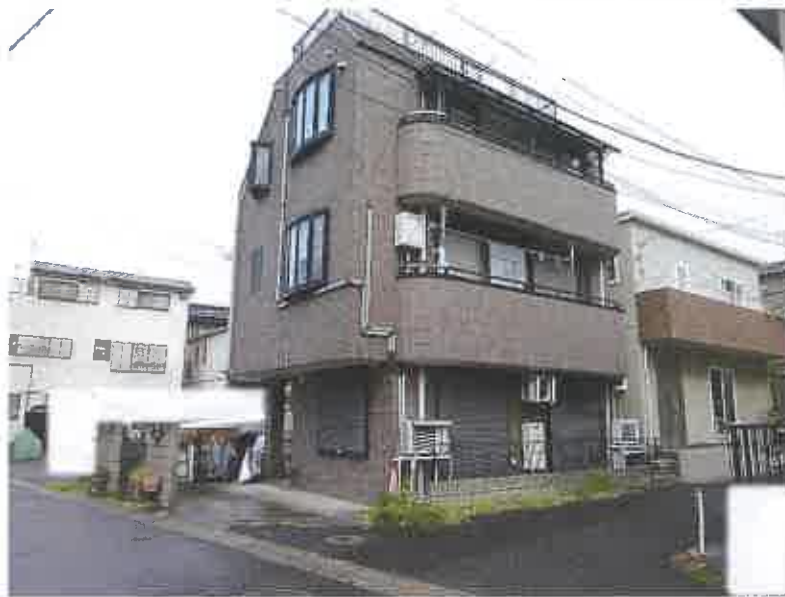
物件3の建物（物件1の土地）①

- 1 本建物の敷地として利用されている。
- 2 北西側が幅員約5.5メートルの市道に、南西側が幅員約4メートルの私道に接面する角地であり、周辺隣地とはブロックフェンスで区画されているため、現況の形状は地積測量図の記載と概ね一致しているものと思料される（接面道路の状況及び周辺隣地との高低差については評価書を参照）。
- 3 北西側の玄関ポーチ前に犬小屋（現況用途は物置）が設置されており、その基礎はスチール製の支柱で固定されている。

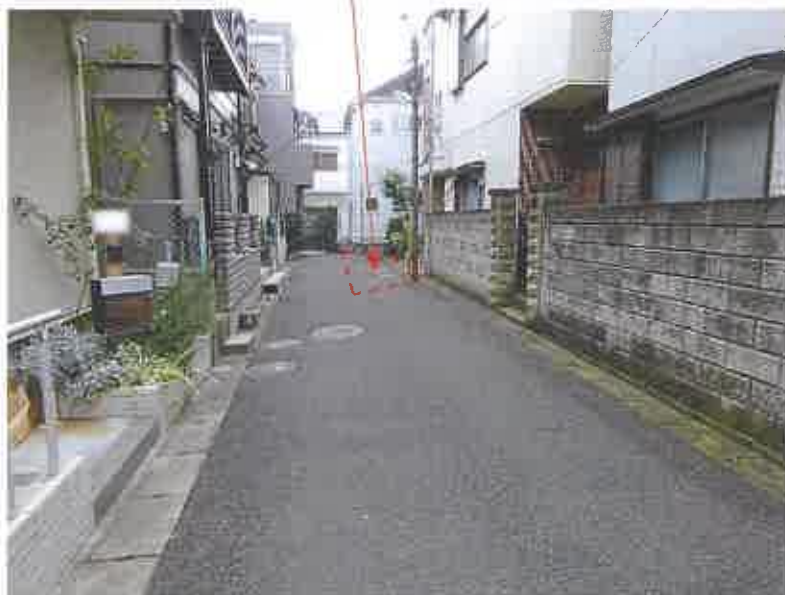
物件2の土地（「---」はおおよその境界線を示す。）②

- 1 物件1の土地が南西側で接面する幅員約4メートルの私道の一部となっており、公衆の通行の用に供されている。
- 2 登記上の地目は宅地となっており、課税上の地目は雑種地となっているが、現況地目は公衆用道路であり、非課税となっている。

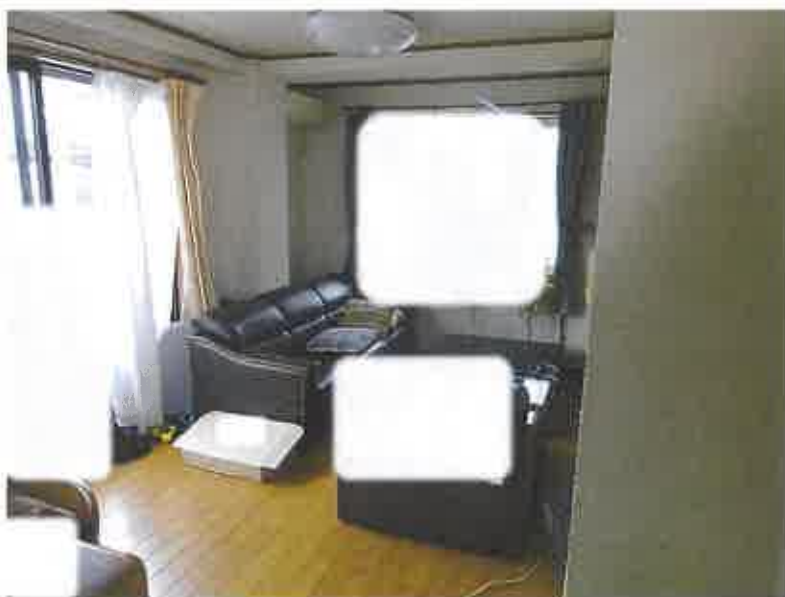
2階（リビングダイニング）③

- 1 鉄骨造陸屋根3階建の戸建住宅であり、間取りは4LDKとなっている。
- 2 築後約28年経過しているため、室内外ともに経年による損耗等が見受けられた。その他、室内の状況は以下のとおりである（債務者（所有者）から聴取した損傷箇所等については、4～5枚目「関係人の陳述等」参照）。
  - (1) 1階部分では、洋室の物入の天板が取り外されており、和室の畳が撓んでいる。また、トイレの壁面及び床面にカビの跡があり、玄関収納内部にもカビの跡がある。
  - (2) 2階部分では、リビングダイニングの出窓下部壁面に雨漏り跡があり、キッチンカウンター脇の壁面に□形状の穴があいている箇所がある。また、掃き出し窓周辺ではフローリング床の表面が剥がれている。
  - (3) 3階部分では、洋室Aで壁面のクロスが大きく剥がれている箇所があり、フローリング床の表面が剥がれている箇所もある。
  - (4) その他、各階のホール及び階段の床面や壁面に引っ掻き傷がある。
- 3 評価人の調査によれば、検査済証の交付記録は無いとのことである。

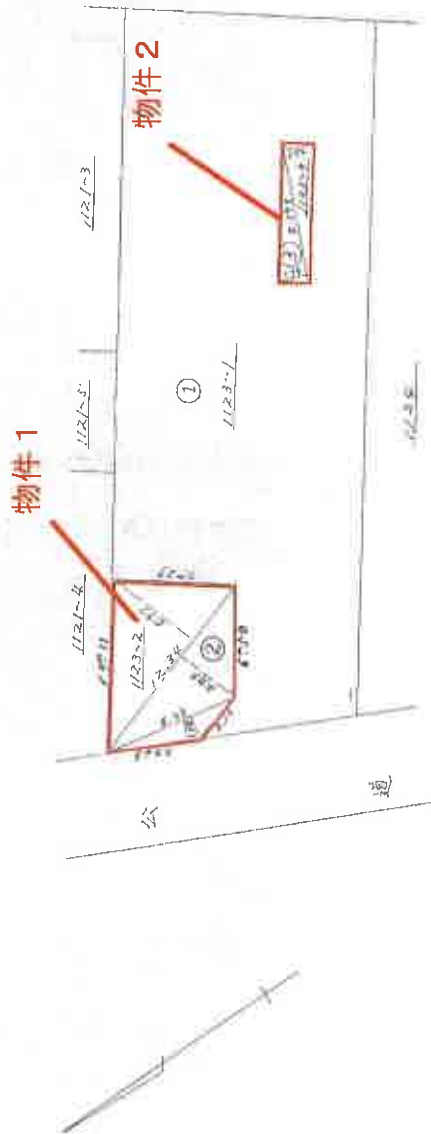
測 量 図

| ② 1123-2 | $12.34 \times 1.587 + 3.14 \times 1.21 \times 1.220$ |
| ③ 1123-3 | $8.393 \times (1.18 + 1.98) = 32.56$ |
