## 期 間 入 札 の 公 告

種 類 居宅・店舗

## 現況調査報告書

# 評 価 書

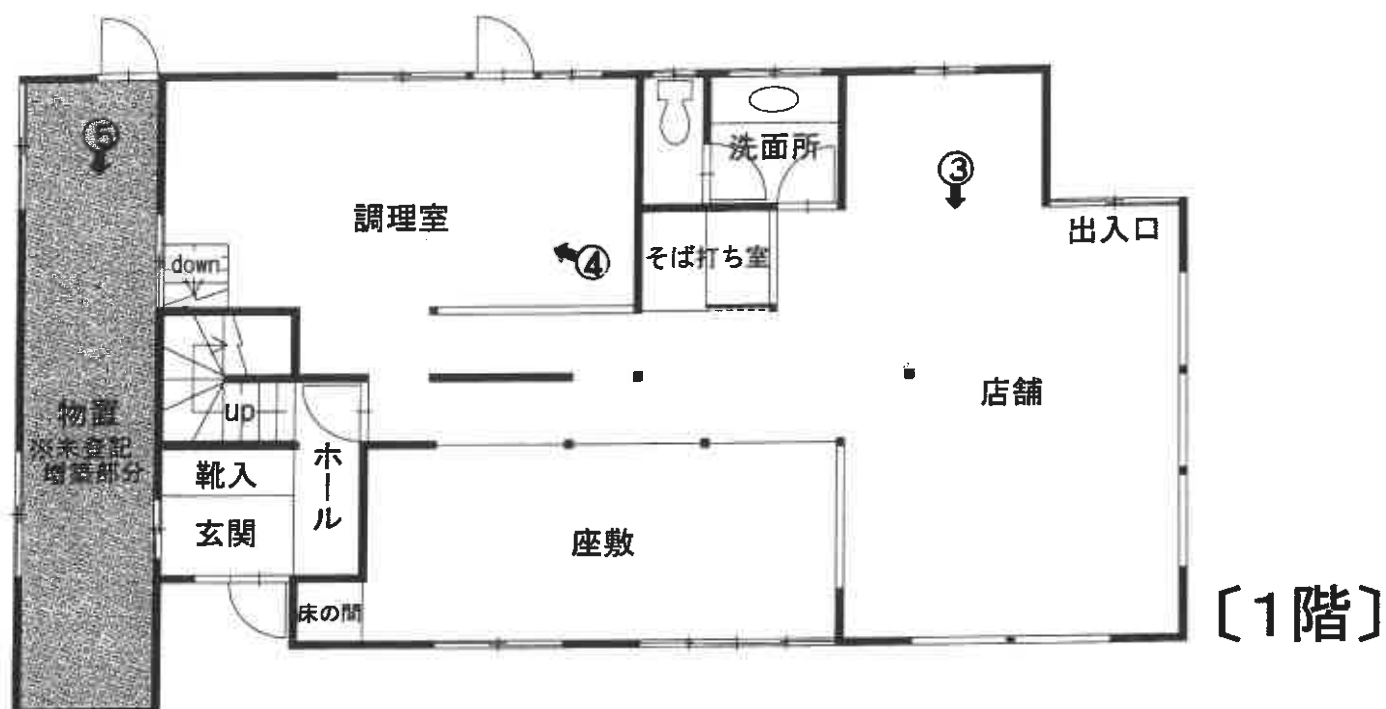
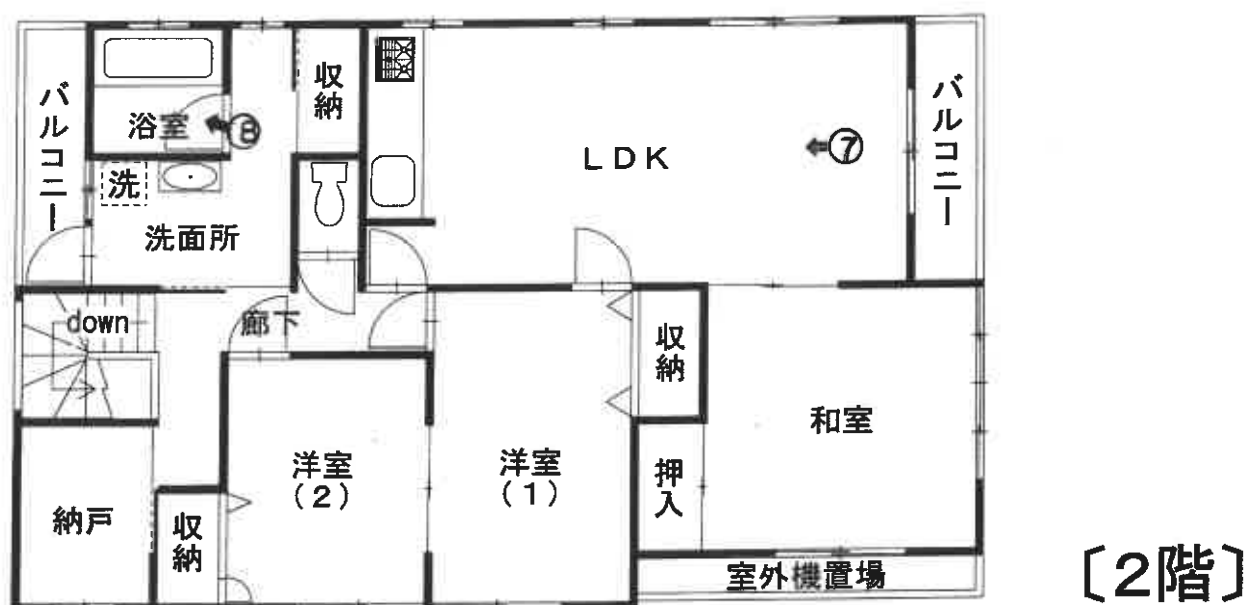
【問取図】

- (2) 2階部分は居宅部分となっており、通常、生活に要すると思われる家財道具及び日用雑貨等が存在し、それらは現に使用され、人の居住する実態が窺えた。
- 2(1) 別紙間取図中、1階灰色部分の「物置※未登記増築部分」表示部分に増床部分（約18㎡）が存在する。当該増床部分は本建物に接着し、本建物と一体であると認められることから当該増床部分は本建物に附合した増築部分と認められる。なお、既存部分と当該増築部分とは直接の往来はできず、当該増築部分の北東側に出入口ドアが設置されている。

- (2) 上記増築部分は本土地北西側に設置される間知ブロック擁壁から北西側にはみ出た形で存在し、当該増築部分は4本の鉄製の支柱で支えられている。
- 3 別紙間取図中、地下1階「物置※未登記部分」表示部分に別紙建物図面（各階平面図）と異なる相違部分（床面積約9㎡、最高天井高約2m）が存在する。「関係人の陳述等」記載の所有者の陳述及び立入調査の結果から上記部分は増築等によるものではなく、新築時から存在する登記（建物図面（各階平面図））との相違部分と認められる。

| 床面積（現況） | 地下に天井高（最高部）が約2m、床面積約9㎡の収納スペース、1階北西側に増築部分（約18㎡）があり、現況床面積は次の通り。<br>（別添間取図参照）<br>床面積 1階 約120.59㎡<br>2階 91.03㎡<br>地下1階 約9㎡<br>延べ 約220.62㎡ | |

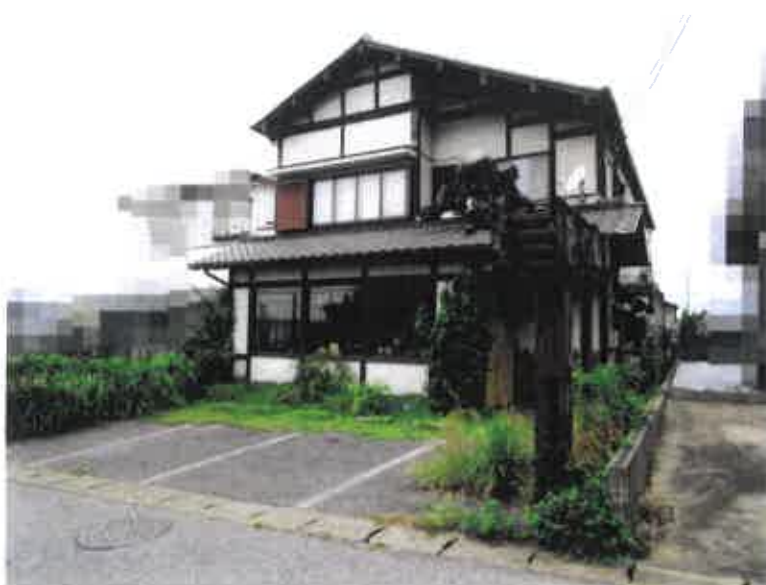
1

- 4 別紙間取図中、1階灰色部分の「物置※未登記増築部分」の床が腐っている。なお、当該部分の北東側ドア外側の鉄製の床は穴が開き、危険な状態にある。
- 5 1階店舗の天井にエアコン撤去跡の穴が開いている。2階和室の天井に雨漏りの跡が存在する。なお、畳が一部上げられており、当該和室は使用されていない状態と思われた。2階内壁クロスの広範囲に汚損、破れが存在する。2階LDKの天井に雨漏りの跡が存在する。2階和室の照明のスイッチカバーが破損している。

未登記増築部分
