## 期 間 入 札 の 公 告

| | 構 造 | 木造スレートぶき2階建 |

## 現況調査報告書

# 評 価 書

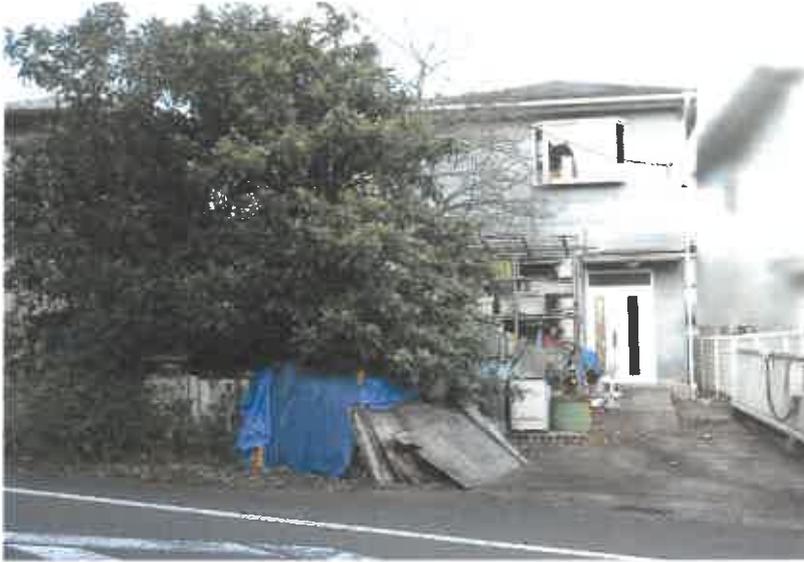
①

- 1 物件2（本建物）の敷地等として利用されており、南西側に駐車スペースがある（写真①参照）。本土地の南西側が幅員約9メートルの町道に接する。また、地図（法第14条第1項）上、本土地北東側も道路（赤道）に接するが、現況は雑木・雑草が繁茂し、道路として利用されていない。
- 2 本土地と各隣接地とはフェンス等により仕切られており、本土地の南東端及び南西端には境界標（推測）が存在する。これらの構築物等を地図（法第14条第1項）等と照合することにより、本土地の範囲を認識することは可能である。
- 3 本土地の南西側部分には鉄パイプで組み立てた簡易な棚が存在し、プラスチック製の籠や収納ボックス等が置かれている。また、その周囲には大量の工具類や雑多な物品等が堆積した状態である（写真②参照）。

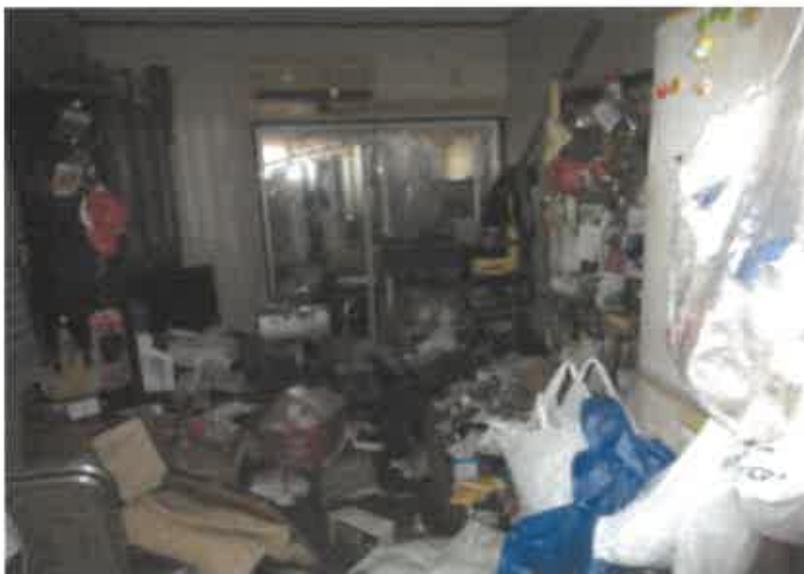
③

- 1 本建物内には、家財道具、電化製品、生活雑貨類が存在するが、立入調査時に電気の供給が停止しており、内部の様子から人が生活している実態は認められない（写真③④⑤参照）。各部屋や廊下等には大量の家財道具や段ボール箱、ゴミ類が堆積していたため、床や内壁の損傷の有無・程度等について十分な調査ができなかった箇所がある。また、1階トイレ内には立ち入ることができなかった。
- 2 天井、内壁、床に経年相応の劣化（細かな傷や変色等）及び汚れがあることに加え、以下の損傷等も見られた。
  - ・玄関の窓ガラスが割れており、ガムテープによる簡易な補修がされている。
  - ・LDKの床が歩くと沈み、陥没した箇所もある。
  - ・洗面所入口のドアに穴（凹み）が開いた箇所がある。
  - ・廊下や階段の内壁に開いた複数の穴（推測）を簡易に補修した跡がある（写真⑥参照）。

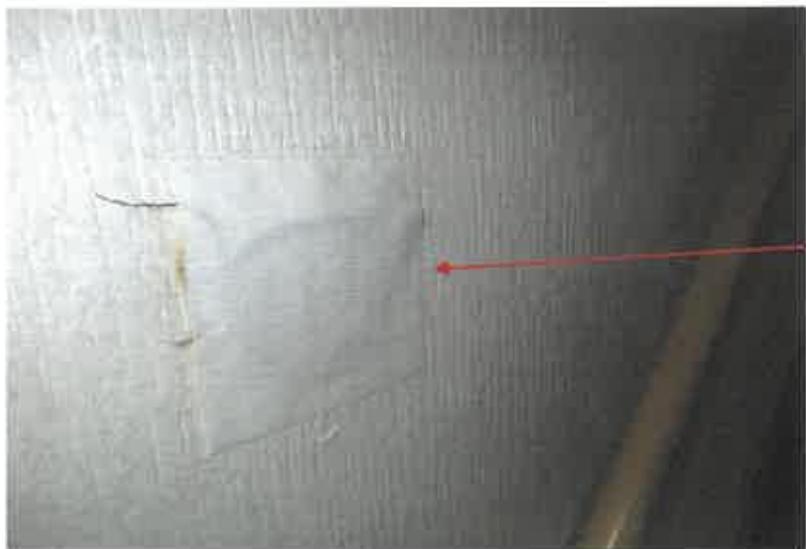
⑥

内壁に開いた穴(推測)を簡易に補修した跡

<p>保守管理の状態</p>	<p>建物内部の各部屋・廊下・階段等には足の踏み場もないほど家財道具や生活雑貨類等のほか玩具・書籍・段ボール・ゴミ類が散乱・放置されており、各部屋の床・壁等の損傷などの十分な確認ができず、また、2階へ上がることについても困難を伴った。(特に、1階トイレ内部については立ち入ることが出来なかった)</p> <p>その他にも、</p> <ol style="list-style-type: none"> <li>1. 1階LDKの床の一部が沈んでいた。</li> <li>2. 1階のLDKから洗面所に入るドアには穴が開いていた。</li> <li>3. 階段の内壁にはいくつも穴があるようで、それを補修している跡が見られた。</li> <li>4. 2階南東側洋室にある物置の一つは扉が金具ごと外れていた。</li> <li>5. 建物正面の外壁のサイディングにも所々亀裂が見られ、補修した跡も見られた。</li> </ol> <p>以上より、保守管理の状態は劣る。</p>
<p>建物の利用状況</p>	<p>本件建物は、債務者兼所有者が空き家の状態で占有し所有しているものと認められる。</p>
<p>特記事項</p>	<ol style="list-style-type: none"> <li>1. 本建物の建築時期等から、石綿(アスベスト)含有資材が使用されている蓋然性は否定できないが、飛散性は低く通常使用上は問題ないものと推定される。</li> </ol>
