期 間 入 札 の 公 告

現況調査報告書

- 1 所 在 茂原市早野字観音前
地 番 1 2 2 9 番
地 目 宅地
地 積 1 0 2 . 4 7 平方メートル
- 2 所 在 茂原市早野字観音前 1 2 2 9 番地
家屋 番号 1 2 2 9 番
種 類 居宅
構 造 木造かわらぶき 2階建
床 面 積 1階 6 3 . 7 6 平方メートル
2階 4 8 . 8 5 平方メートル

評価書

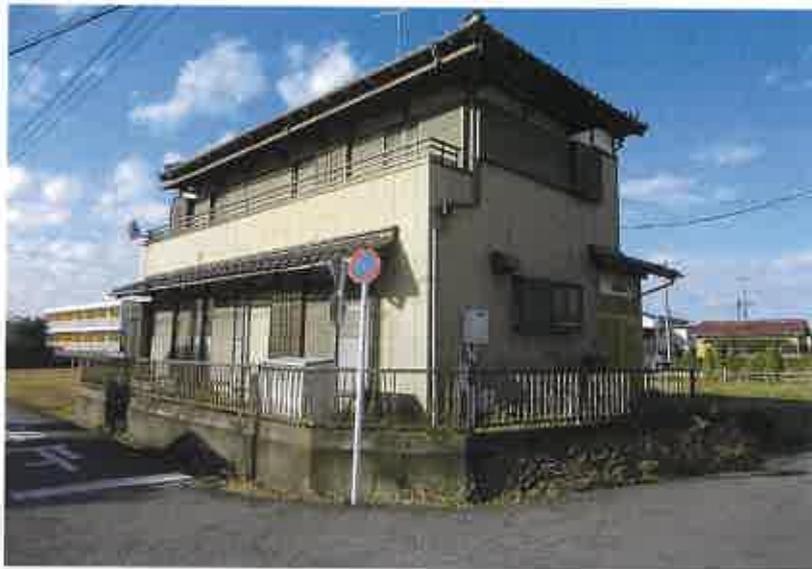
①

- 1 物件2（本建物）の敷地として利用されており（写真①参照）、東側が幅員約5メートルの市道に、南側が幅員約5メートルの市道に、各々接する。本土地内に駐車スペースはない。本土地は上記各市道より約0.5～0.6メートル高く、本建物玄関前には階段が設置されている。
- 2 本土地と上記各市道及び北・西側の各隣接地（いずれも空地）とは土留めブロック等により仕切られており、本土地の範囲は明確である。西側土留めブロックの一部が樹木の根の圧力で西側に押し出された状態であり（写真②参照）、ブロックの一部に亀裂も見られた。
- 3 本土地内に簡易物置（動産）が置かれている。

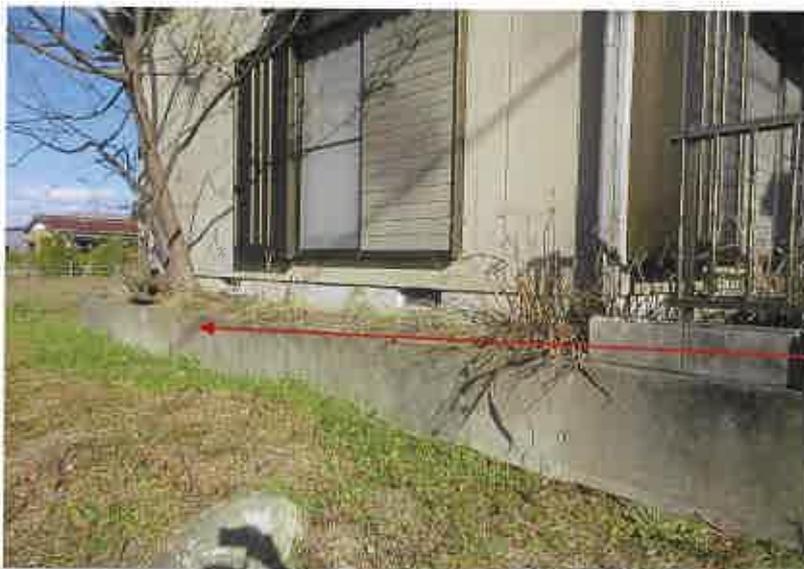
②

土留めブロックが樹木の根の圧力で西側に押し出されている

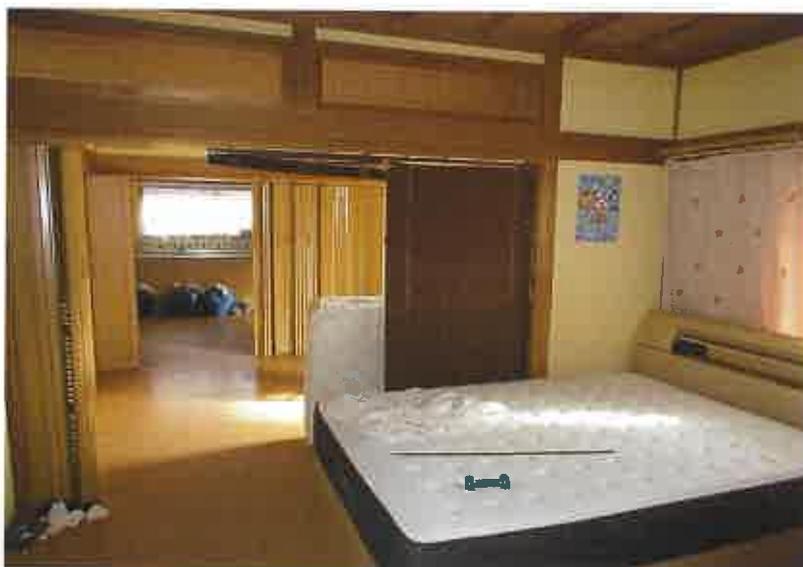
③

- 1 本建物内は、電化製品や家財道具等が残置していたが（写真③④参照）、調査時に電気の供給が停止しており、内部の状況から人が生活している実態は認められない。
- 2 天井・内壁・床に経年相応の劣化（細かな傷や変色等）及び汚損があることに加え、以下の損傷等も見られた。また、1階玄関や廊下等の内壁に床上浸水の跡（推測）が見られた（写真⑤及び「関係人の陳述等」参照）。
 - ・玄関と洋室2の天井に雨漏りと推測されるシミがある（写真⑥参照）。
 - ・1階と2階の天井板に反りが生じている。
 - ・階段や2階廊下等の内壁クロスに剥がれた箇所や傷・穴がある。
 - ・LDKの床の表面に剥がれた箇所がある。
- 3 本建物内でペット（猫）を飼育していた可能性がある。

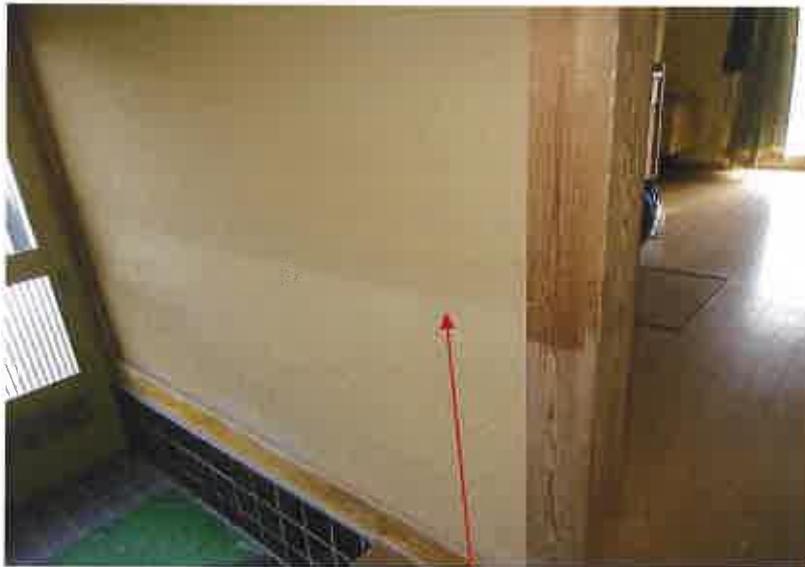
⑤

関係人の陳述等	
陳述者 (当事者等との関係)	陳述内容等
■近隣居住者	<p>本建物には、〇〇(債務者兼所有者の名字)さんの奥さんとその子らが住んでいましたが、令和6年に引っ越しました。今は誰も住んでいません。</p> <p>この辺りの土地は周囲より低くなっており、台風や大雨の時には道路から1メートル以上の高さまで水が上がり、床上浸水する家もあります。本建物も床上50cmくらいの高さまで水に浸ったと思います。</p> <p>(令和7年12月16日に面談聴取)</p>

床上浸水の跡(推測)

<ul style="list-style-type: none"> 1階の玄関脇や洗面所前の壁は塗り壁であるが、床から高さ約60cmのところに浸水跡とみられる水平の線が認められる。
建物の利用状況	所有者が空き家の状態で占有している。
特記事項	<ol style="list-style-type: none"> 1. 建築確認：平成7年4月11日／第公411号 検査済証：交付の記録なし 2. 当該建物の使用資材，建築時期等から推察するに石綿（アスベスト）を含有する資材が使用されている可能性は低いと推察される。

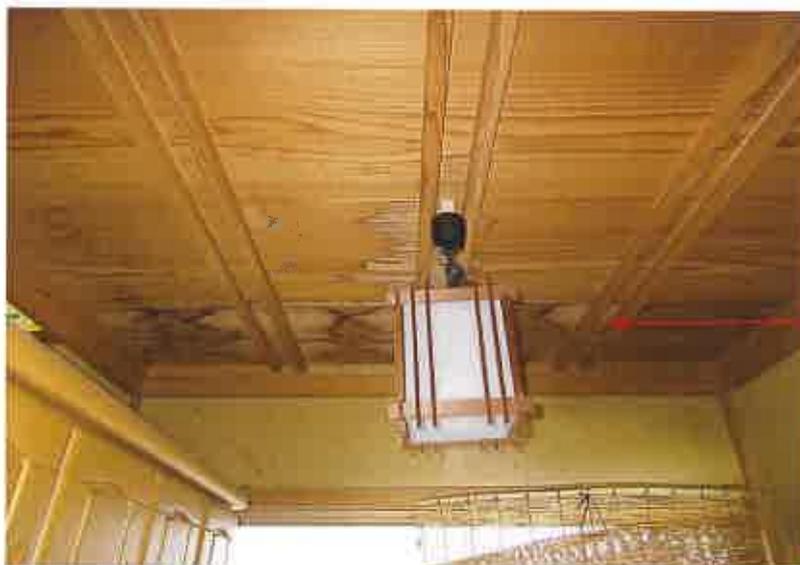
⑥

雨漏り(推測)によるシミ
