## 期 間 入 札 の 公 告

# 現況調査報告書

## 評 価 書

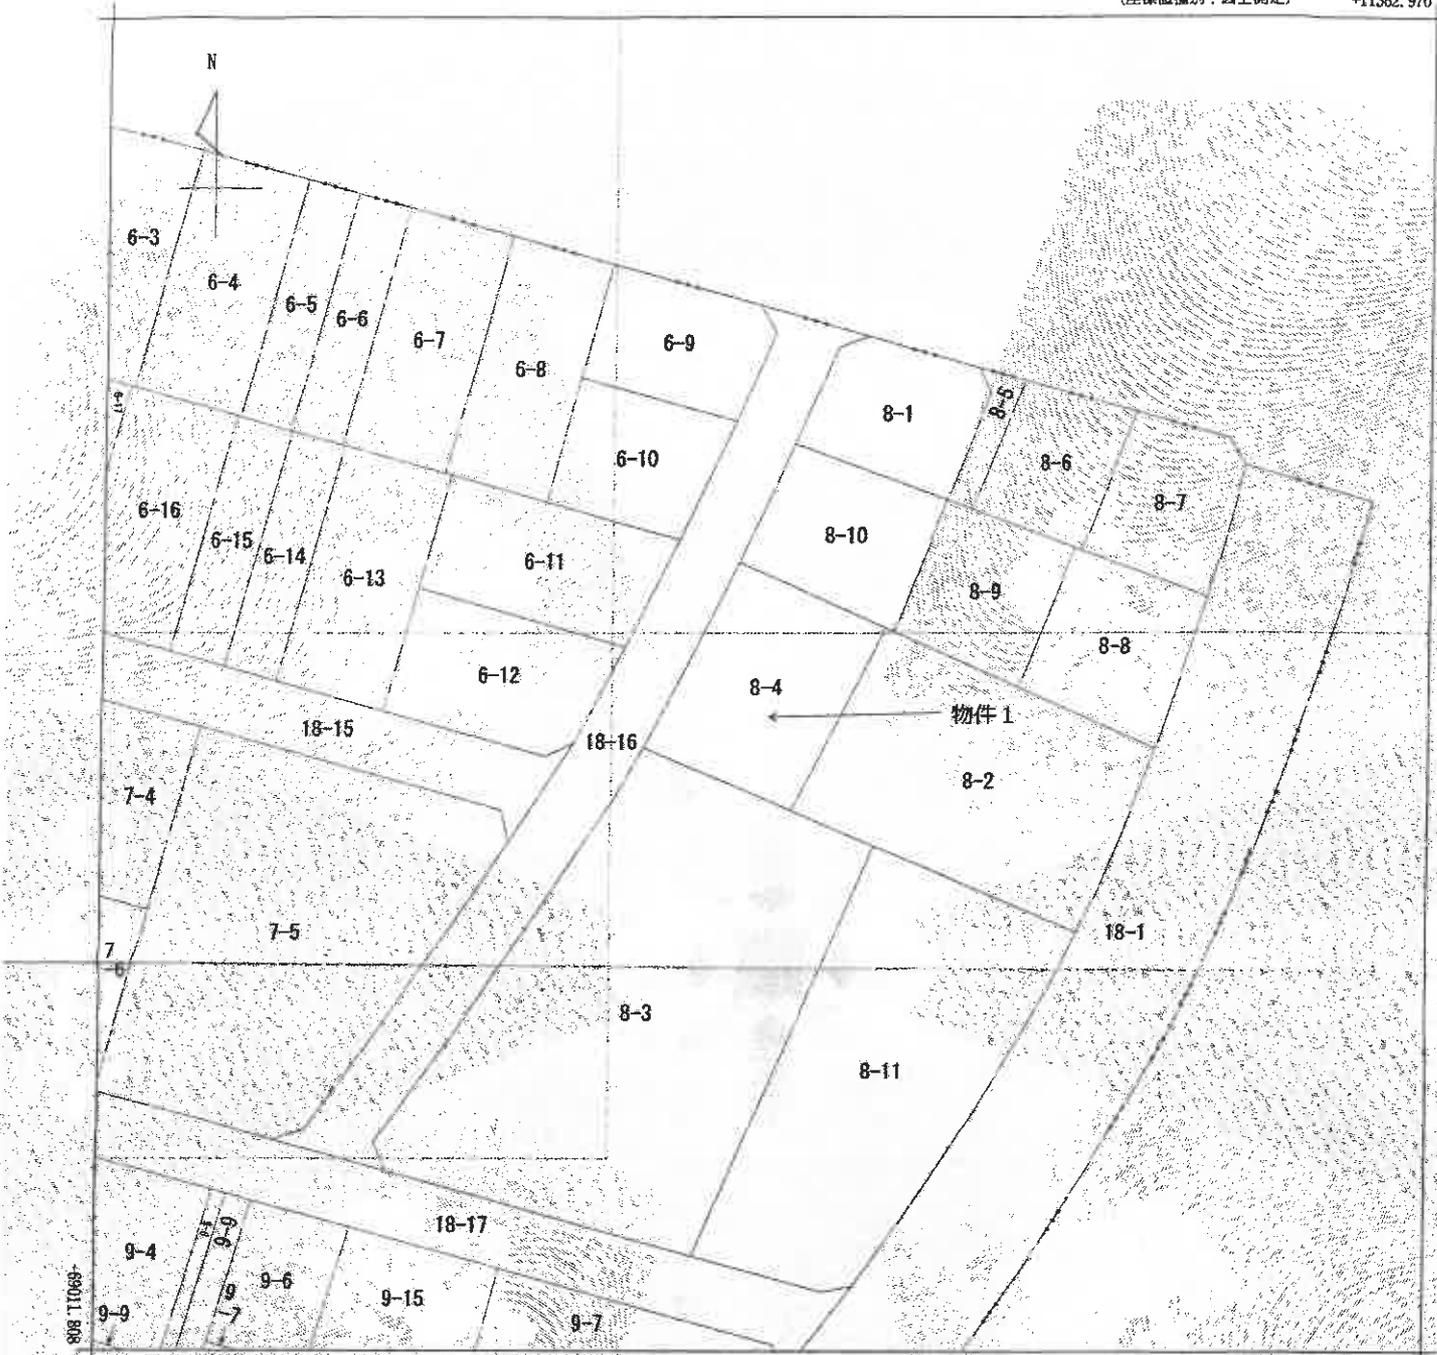
公 図 写

- 1 本土地は北西側が幅員約6mの公衆用道路に面する長方形の平坦な土地で、本建物の敷地となっている。公衆用道路に面する本土地の北側及び西側の各角地点に境界杭が存在した。公衆用道路に面する一部を除き本土地の周囲にはフェンス、ブロック擁壁が設置されており、本土地の範囲を確認することは容易である。
- 2 公衆用道路に面する北西側部分に本建物の玄関アプローチに続く階段が設置され、玄関部分は前面公衆用道路よりも約1.2m高い。
- 3 本土地の北側部分はコンクリート敷きとなっており、同部分にステンレス製の支柱で本土地に固定されたカーポートが存在する。
- 4 本土地の北東端部分に定着性が認められないスチール製の簡易物置が存在する。
- 5 本土地の北側角部分に電柱が1本存在する。

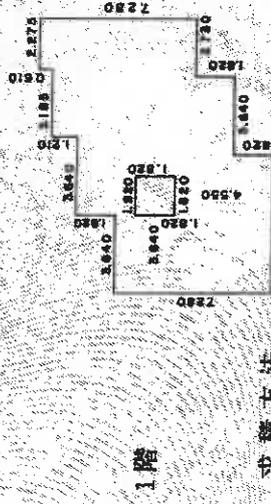
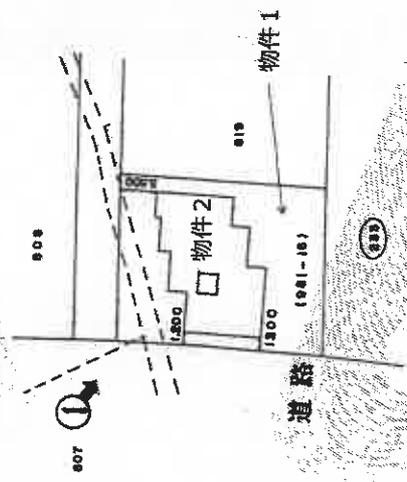
建物図面

求積方法

- 2. 275X0.610= 1.387750
- 5. 460X1.210= 6.606600
- 9. 100X1.820= 16.562000
- 12. 740X3.640= 46.373600
- 10. 010X1.820= 18.218200
- 6. 370X1.820= 11.593400
- 1. 820X1.820= 3.312400

計 97.429150 1階 97.42㎡

- 0. 250X1.820= 0.455000
- 1. 038X2.730= 2.833740
- 1. 092X3.033= 3.312036
- 2. 420X4.550= 11.011000
- 0. 910X9.100= 8.281000
- 1. 820X6.370= 11.593400
- 1. 820X5.460= 9.937200

計 47.423376 2階 47.42㎡

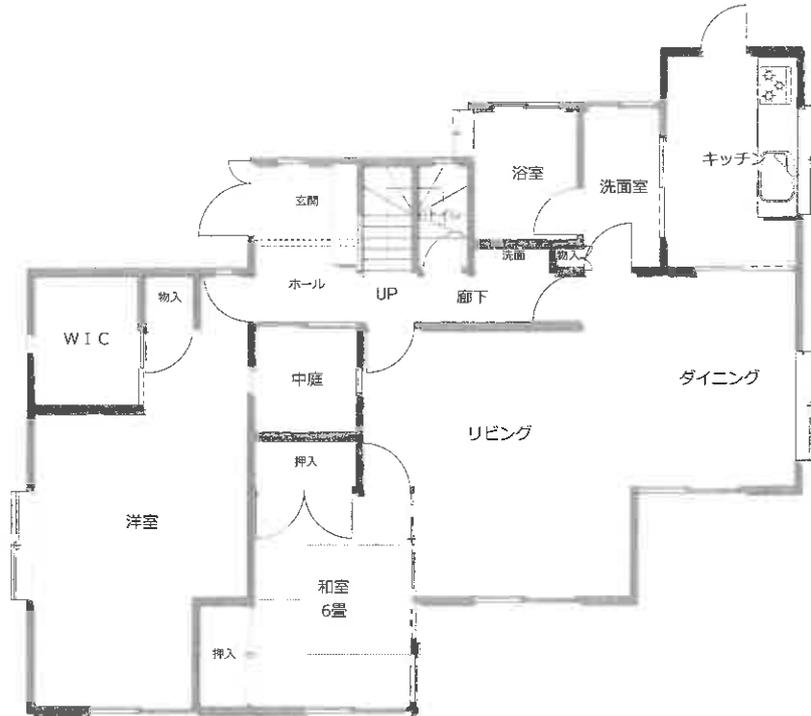
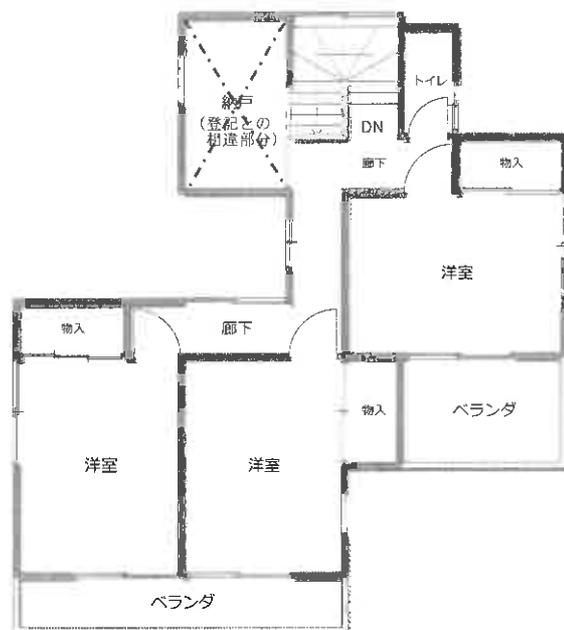
# 間取図

- 1 本建物内には通常、生活に要すると思われる家財道具及び日用雑貨等が存在し、それらは現に使用され、人の居住する実態が窺えたこと、共有者Bの苗字が表示された表札が掲げられていたこと及び「関係人の陳述等」記載のAの陳述から本建物は共有者Bが居宅として使用し、占有するものと認められる。なお、Aは占有補助者の立場で本建物を占有するものと認められる。
- 2 別紙間取図中、2階「納戸（登記との相違部分）」表示の×破線部分に別紙建物図面（各階平面図）と異なる相違部分（増床床面積約5㎡、最高天井高約2.4m）が存在する。「関係人の陳述等」記載のAの陳述及び建物立入調査の結果から上記部分は増築等によるものではなく、新築時から存在する登記（建物図面（各階平面図））との相違部分と認められる。
- 3 別紙間取図中、1階「中庭」のリビング側の床材が腐食している。同図中、1階「洗面室」付近の廊下の床が一部たわんでいる。階段の内壁に拳大の穴が開いている。

区 分	主である建物	
建築時期及び 経済的残存 耐用年数	建築年月日(登記記載) 経 過 年 数 経済的残存耐用年数	昭和63年9月20日新築 約37年 約0年
仕 様	構 造 屋 根 外 壁 内 壁 天 井 床 設 備	木造 スレート葺 吹き付け等 ビニールクロス等 ビニールクロス等 フローリング・畳等 洗面台, 浴室, キッチン, トイレ等 (上・下水道, 都市ガス, 電気)
床面積(現況)	2階の納戸(約5㎡)が登記と相違しており, 現況床面積は以下のとおり。 床面積 1階 97.42㎡ 2階 約52.42㎡ 延べ 約149.84㎡	
現況用途等	現況用途 間取り	居宅 5LDK+WIC等(別添間取図の通り)
品 等	普通。	
保守管理の状態	劣る。	
建物の利用状況	A・B が居住している(詳細は執行官の現況調査報告書参照)。	
附属建物	登記の有無 構造・階層・用途 建築時点・面積	— — —
特記事項	1階ホールの中庭側の掃き出し窓周辺から雨漏りがあり, 床材が腐食している。 1階の廊下の床(トイレ脇の洗面の前付近)に歪みがある。占有者によれば, 15年程前に浴室から水漏れしたことが原因ではないかとのことである。 2階から下る階段のトイレ側壁に拳大の陥没穴がある。 建材等にアスベストが使用されている可能性がある。
