期 間 入 札 の 公 告

| | 構 造 | 軽量鉄骨造セメント瓦葺2階建 |

現況調査報告書

評価書

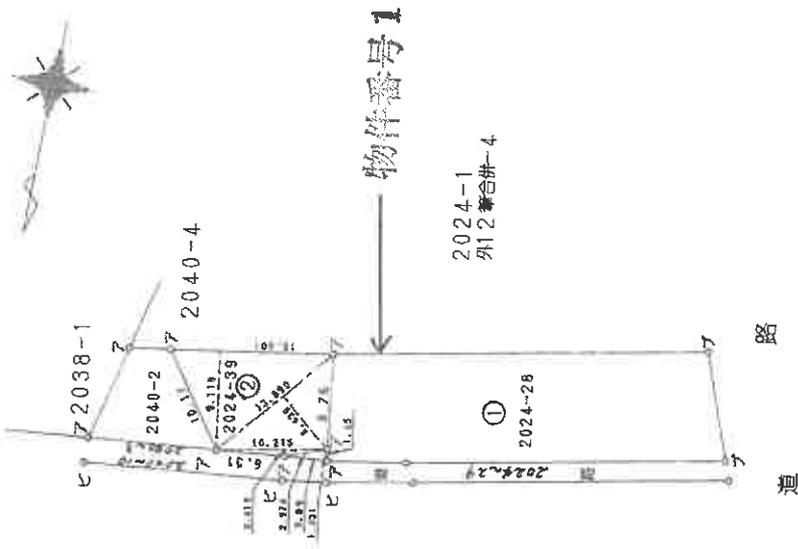
10.7.6
地積測量図

三斜求積表

地番	底辺	高さ	倍	面積
2024-39	15.001	9.119		136.794119
	13.890	6.430		89.312700
	10.215	0.618		6.312870
	3.976	1.031		4.099256
		倍面積		236.518945
		地積		118.25

地番	底辺	高さ	面積
2024-28	416.82891		118.2594725
		地積	298.2694375
		面積	298.25

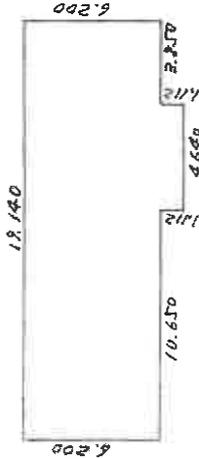
建物各階平面図

床面積

$$6,200 \times 18,140 = 112,668,000$$

$$1,112 \times 4,640 = 5,159,680$$

$$\text{計 } 123,827,680$$

$$123 \text{ m}^2$$

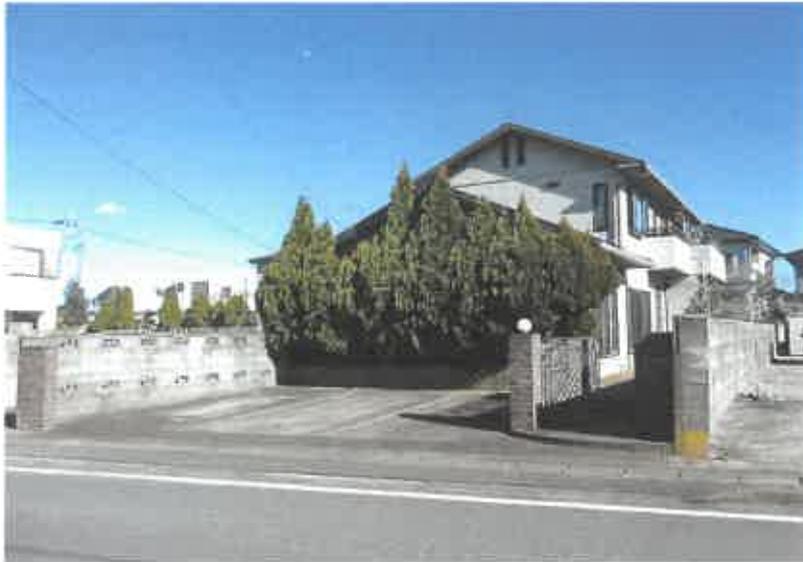
①

- 1 物件2（本建物）の敷地等として利用されており、西側が幅員約10メートルの県道に、北側が幅員約3メートルの市道に、各々接する。本土地の西側部分に自動車複数台分の駐車スペースがある（写真①参照）。
- 2 本土地と各隣接地とはブロック塀等により仕切られており、本土地の北東端及び南東端には境界標が存在する。これらの構築物等を地積測量図と照合することにより、本土地の範囲を認識することは可能である。なお、上記ブロック塀の劣化が進んでおり、亀裂や表面の剥落が見られた。
- 3 本土地の北東端付近に朽廃した物置小屋（写真②参照。土地定着性及び外気分断性がないため動産と認定）が存在する。また、本土地内に井戸ポンプが設置されている。なお、本建物と北側ブロック塀の間に大量の水溜まりが見られた（「関係人の陳述等」参照）。

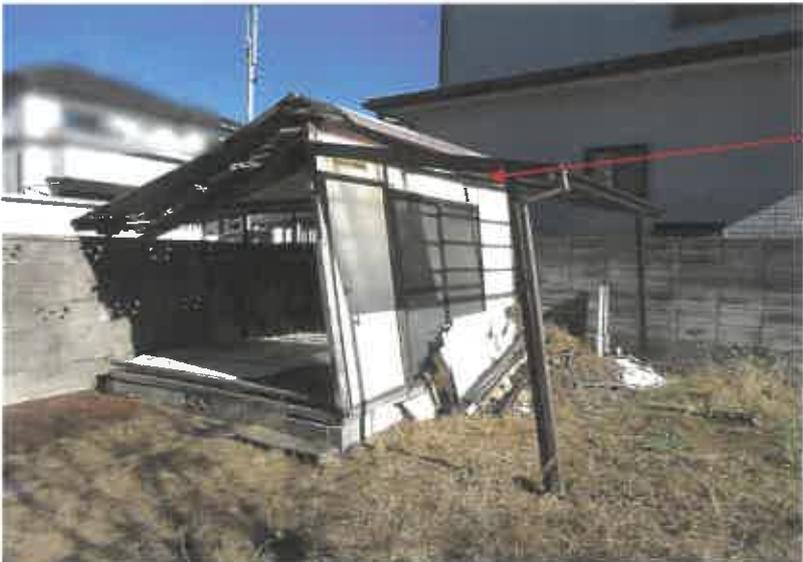
②

物置小屋(動産)

エ 市場性修正：物件2建物のボイラーから水が排水され、物件1土地に水たまりがあること、朽廃したプレハブ物置が存すること、物件2建物の検査済証の交付の記録が確認ができないこと等による市場性の減退を考慮した。

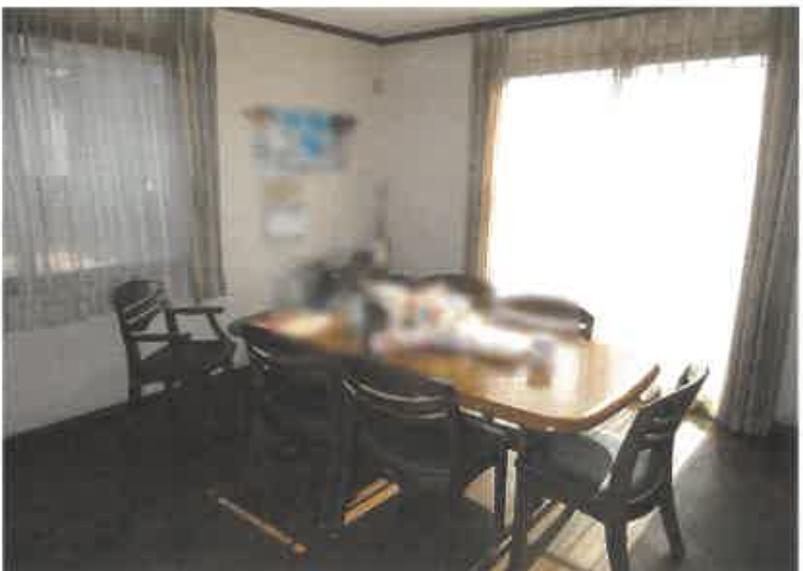
③

- 1 本建物内には通常の生活に使用する家財道具、電化製品、生活雑貨類が存在し、現に居宅として使用されている（写真③④⑤参照）。
- 2 天井・内壁・床に経年相応の劣化（細かい傷やシミによる変色等）及び汚損した箇所があることに加え、LDK等の内壁にエアコンを取り付けた跡が見られた。
- 3 複数の部屋に天井埋込型のエアコンが設置されているが（写真⑥参照）、使用不可とのことである。

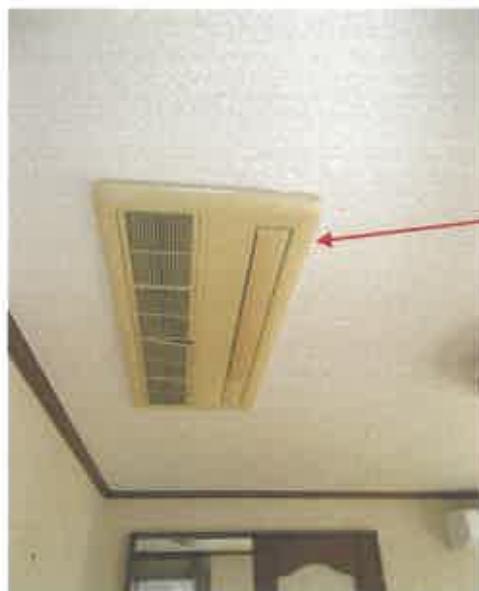
⑥

天井埋込型エアコン
(使用されていない)

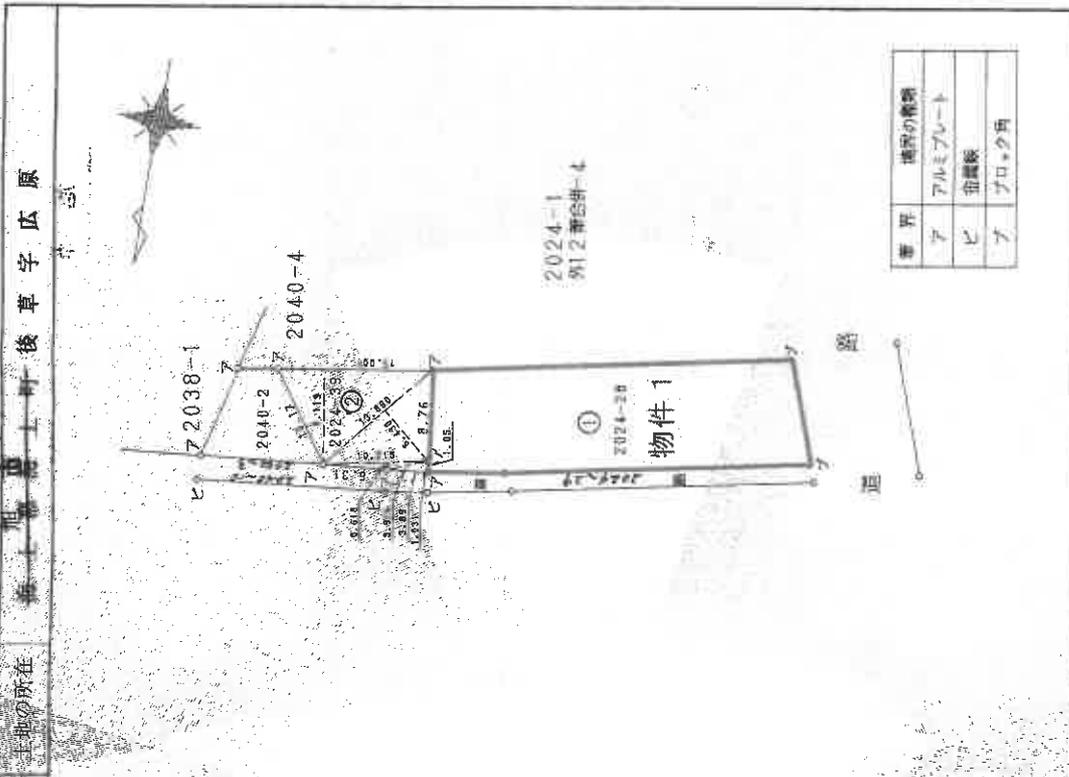
地積測量図 10.7.6

三 角 求 家

地番	底辺	高さ	積面積
2024-39	15.001	9.119	135.794119
	13.890	6.430	89.312700
	10.215	0.618	6.312870
	3.976	1.031	4.099256
		総面積	236.518945
		地積	118.25

地番	底辺	高さ	積面積
2024-28	416.52891		118.2594725
		残地積	298.2694375
		地積	298.26

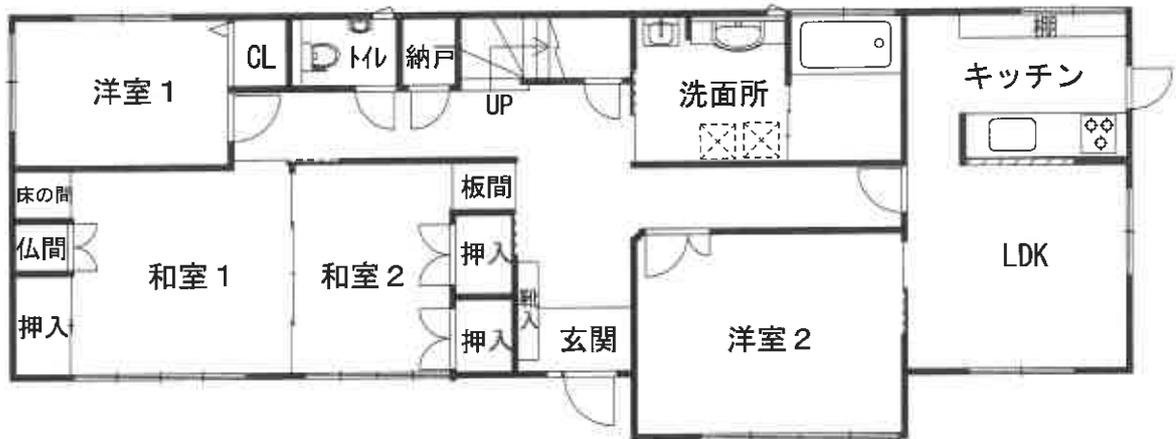
【1階】

建物間取略図
