期 間 入 札 の 公 告

現況調査報告書

評 価 書

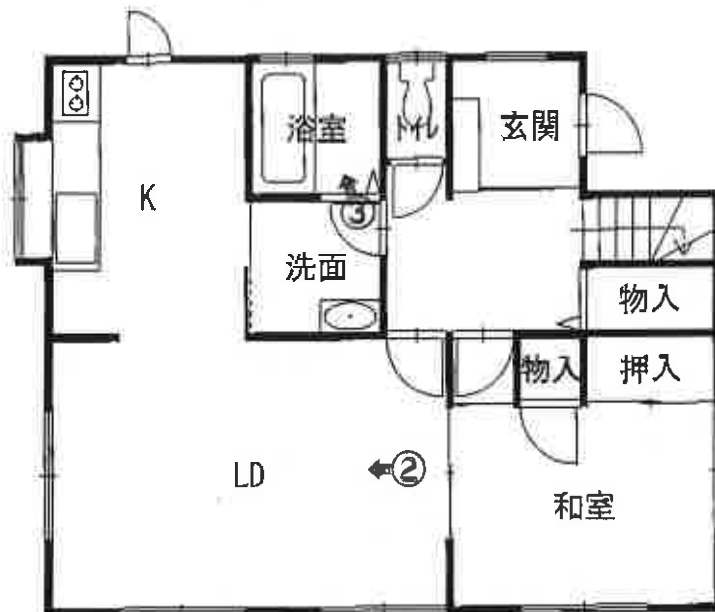
【1階】

- 1 次の本建物における状況、東京電力エナジーパートナー株式会社電気需給契約事務センター提出の電気供給契約照会に対する回答書及び「関係人の陳述等」記載の関係人の陳述から本建物は所有者が居宅（空家）として占有するものと認められる。なお、本建物には表札は掲げられていなかった。所有者に対し、占有関係照会書を送付するも期限までに回答がなかった。
 - (1) 本建物内に所有者宛てのガス料金関係の郵便物のほか、所有者宛ての郵便物が複数存在した。
 - (2) 別紙建物間取図中、「洋室1」の内壁に令和4年1月のカレンダーが掲げられていた。
 - (3) 本建物内には家財道具及び日用雑貨等が散乱した状態となっており、それらは現に使用の状況は窺えず、人の居住する実態は認められなかった。
- 2 外壁の一部に変色が見受けられる。床に埃が積もり、汚損がやや目立つ。別紙建物間取図中、「洋室1」及び2階廊下に木作業の部材と思われるものが多数散乱している。

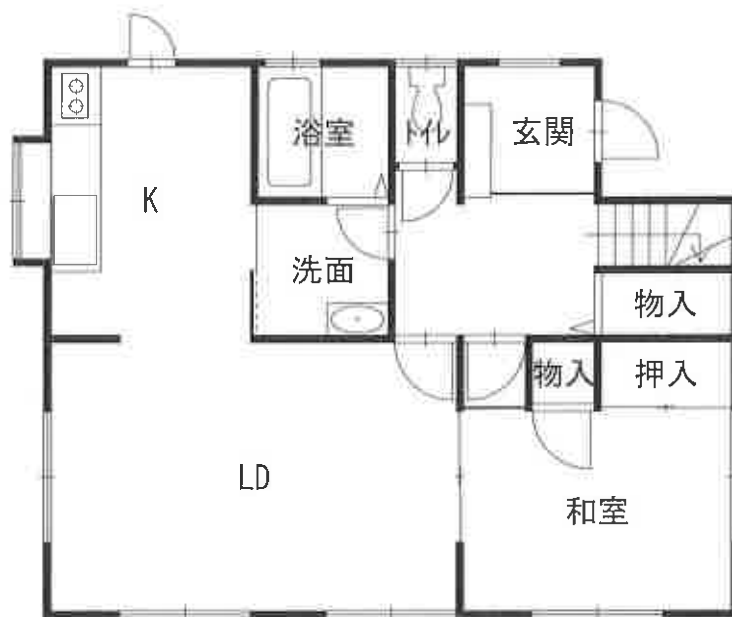
【1階】

区 分	主である建物	
建築時期等及び 経済的残存 耐用年数	建築年月日(登記記載)	平成7年10月10日新築
	経過年数	約30年
	経済的残存耐用年数	経済的耐用年数は満了している。
仕 様	構 造	木造
	屋 根	スレートぶき
	外 壁	サイディング等
	内 壁	クロス等
	天 井	クロス等
	床	フローリング、畳等
	設 備	洗面台、キッチン、浴室、水洗トイレ等 (電気、上水道、プロパンガス、浄化槽)
	そ の 他	-
床面積(現況)	床面積 1階 62.93㎡ 2階 63.48㎡ 延べ 126.41㎡ (登記簿数量と同じ)	
現況用途等	現況用途	居宅
	間取り	4LDK+納戸 (別添建物間取図参照)
品 等	普通	
保守管理の状態	やや劣る ・ 空き家の状態にあり、上水道、プロパンガス、浄化槽等の設備の稼働状況は不明である。建物内部は家財道具、衣類、ゴミ等により雑然としている。2階洋室1で木作業を行っていたものと推測され、作業台や木材が置かれている。2階廊下にも木材が置かれている。階段踊り場の上のガラスルーバー窓が開いており、1階、2階とも床に砂が積もっている。建物外部では外壁の変色が認められる。以上のほかは建物外部及び内部のいずれも概ね経年相応の減耗等が生じているものと判断される。
