## 期間入札の公告

| | 構 造 | 木造スレートぶき2階建 |

# 現況調査報告書

# 評価書

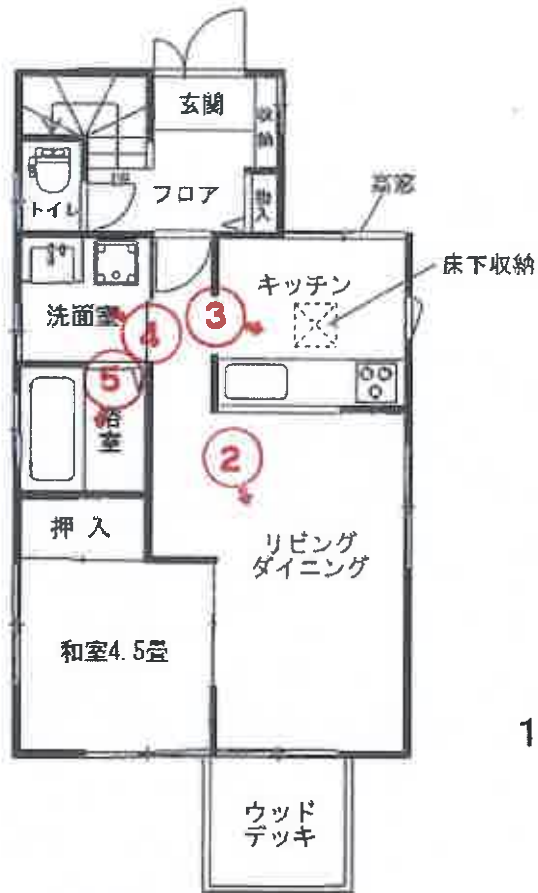
1階平面図

- 1 木造スレートぶき2階建の戸建住宅であり、間取りは4LDKとなっている。
- 2 築後約14年経過しているため、室内外ともに経年による損耗等が見受けられた。その他、室内外の状況は以下のとおりである（債務者兼所有者から聴取した損傷箇所等については、4枚目「関係人の陳述等」参照）。
  - (1) 玄関ドア（外側）に塗装の剥がれている箇所がある。
  - (2) リビングダイニングでは、床材の表面に剥がれている箇所がある。
  - (3) リビングダイニングを中心に壁面のクロスが大きく剥がれている箇所があり、壁面に穴が空いている箇所もある。
  - (4) 1階のトイレの壁面に落書き跡がある。
  - (5) 2階の廊下の天井部分にクロスのひび割れがある。
