期 間 入 札 の 公 告

現況調査報告書

評 価 書

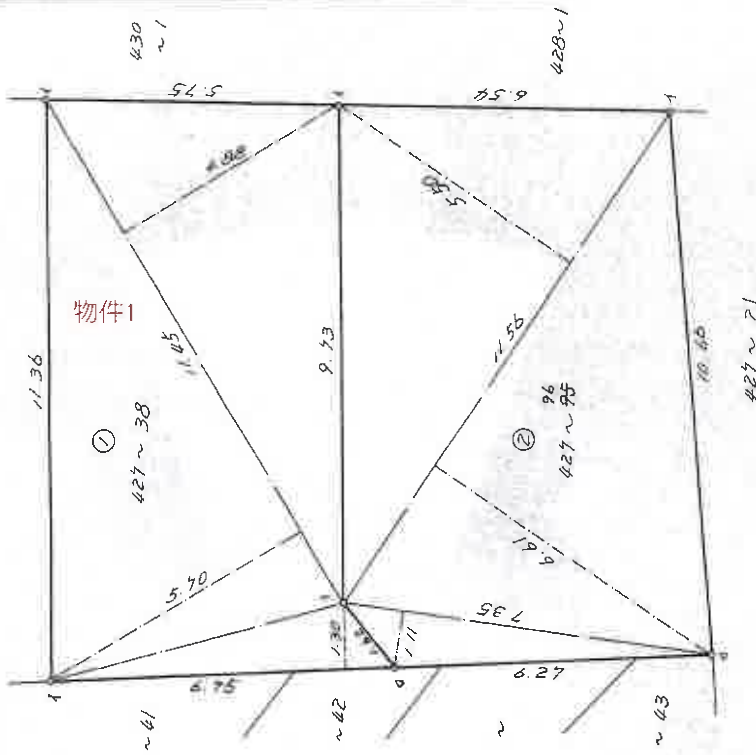
地積測量図

地番	長さ	積面積
① 427-38		
底辺	6.75	8.7750
	1.30	5.2650
	5.70	55.8750
	11.45	55.8750
	4.85	128.91500
	合計	64.95900

↑ 物件1

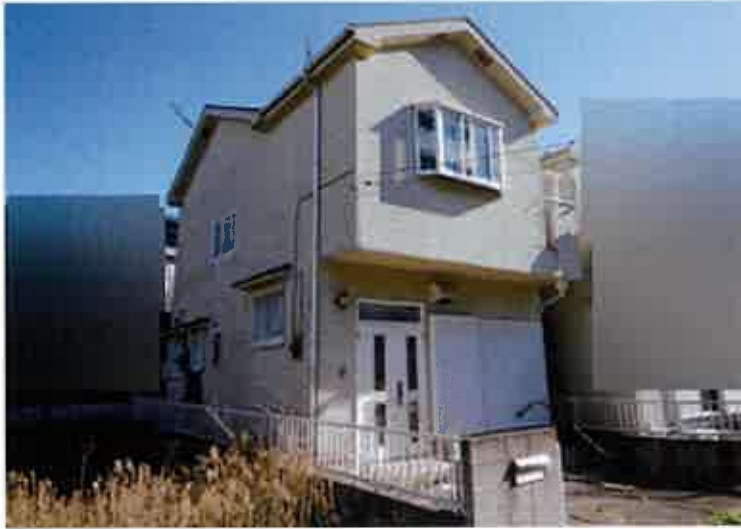
① 建物の外観

- 1 築後約35年経過しており、経年による損耗や損傷が見られた。
- 2 1階の居室や廊下を中心に、床のたわみが著しい。
- 3 階段北側の内壁ボードに概ね拳大の穴が空いている。
- 4 洋室1内に簡易型の仏壇が置かれている。
- 5 西側2階の外壁に縦長の亀裂が走っている。

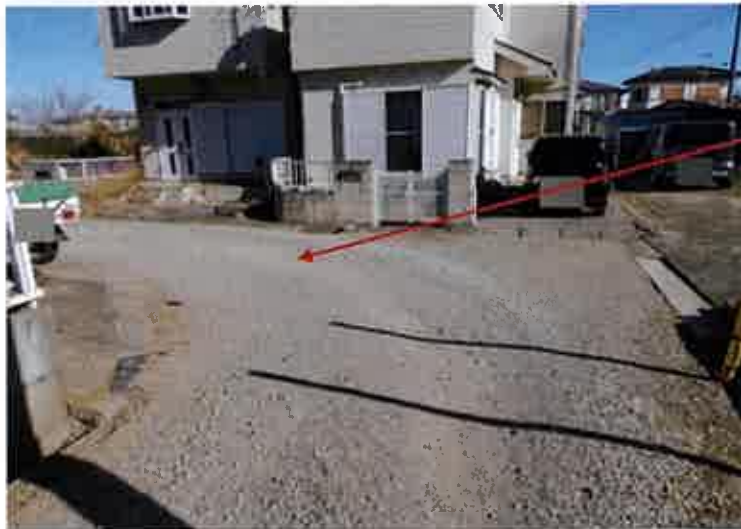
② 公衆用道路

- 1 物件1は、南西側の私道（物件2を含む）に接している。
- 2 物件1は、物件3の建物の敷地として利用されており、接道部には中小型車1台分程度の駐車スペースがある。
- 3 物件2は公衆用道路の一部である。

物件2を含む
公衆用道路
